# 25 Jahre Passivhaus Darmstadt Kranichstein

Passivhaus Institut Darmstadt

September 2016

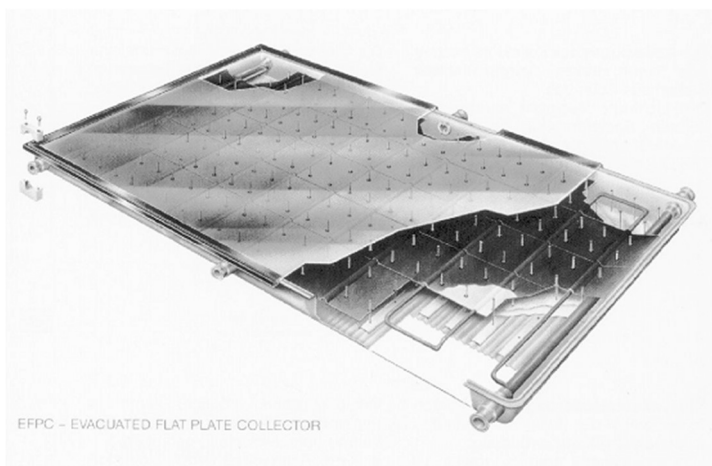
**Abbildung 12:** Der thermische Flachkollektor wurde auf dem Dach des Passivhauses aufgeständert. Verwendet wurden auf etwa 50 mbar evakuierte Flachkollektoren (bei diesem Unterdruck ist Konvektion im Füllgas (Argon) praktisch unterdrückt; es bleibt der Wärmeverlust durch Wärmeleitung).

Die Solaranlage wurde (vermutlich durch Eisschlag) äußerlich beschädigt und ist seit einigen Jahren außer Betrieb, wodurch der Wärmeverbrauch für die Nachheizung des Warmwassers gestiegen ist. Zusätzlich wurde aufgrund neuer Vorschriften die Temperatur im Zirkulationskreislauf erhöht, was ebenfalls einen etwas höheren Verbrauch bedingt.

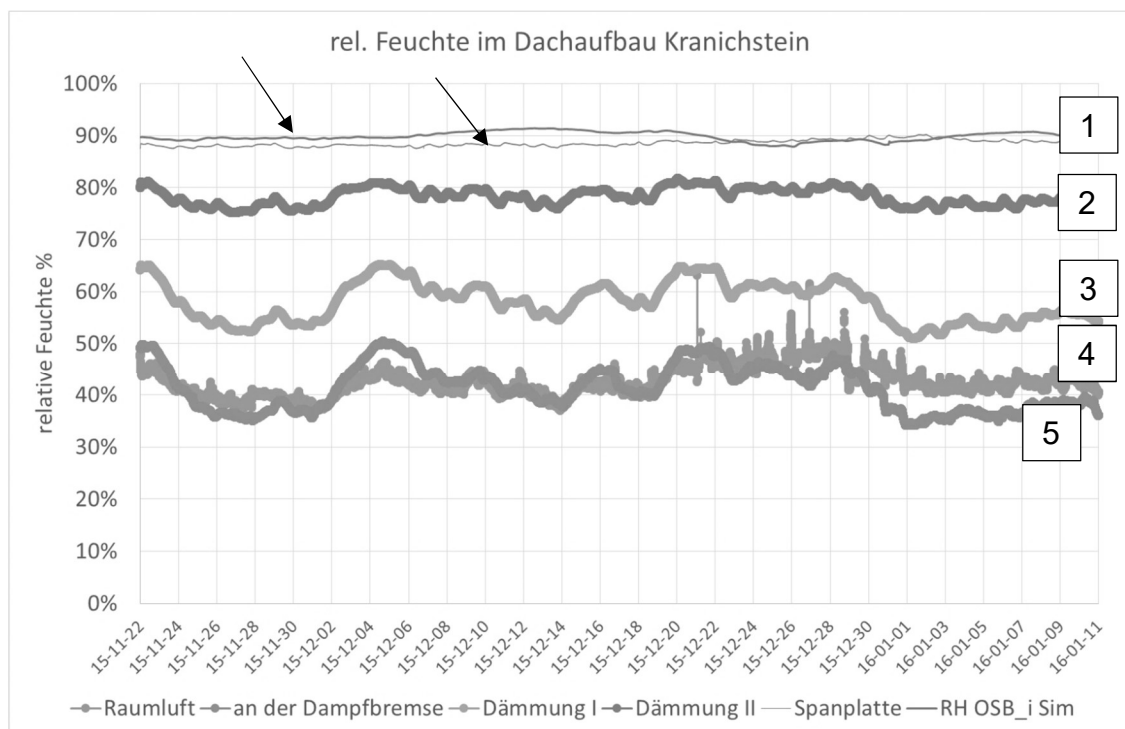
**Abbildung 42: Feuchteentwicklungen an verschiedenen Punkten im Dachaufbau (Messwerte und Simulationsergebnisse). Die maximalen Feuchten treten an der außen liegenden Holzwerkstoffplatte (Pfeile) auf.**

- Der Warmdachaufbau verhält sich im Rahmen der Messgenauigkeit so, wie nach der hygrothermischen Simulation mit realitätsnah gewählten Randbedingungen zu erwarten.
- Die Feuchtegleichgewichte stellen sich bei einem solchen Aufbau erst nach einigen Jahrzehnten ein.
- An jeder Stelle des überall unbeschädigten Aufbaus, auch an der kritischsten Stelle (das ist unmittelbar unter der Spanplatte) ergeben sich sowohl aus der Messung als auch nach der Simulation zu keinem Zeitpunkt bedenkliche Werte für die Materialfeuchtigkeit, der Januar-Wert liegt um 12,7 Massenprozent Materialfeuchte (✓ bis zu 15% wären an dieser Stelle unbedenklich).

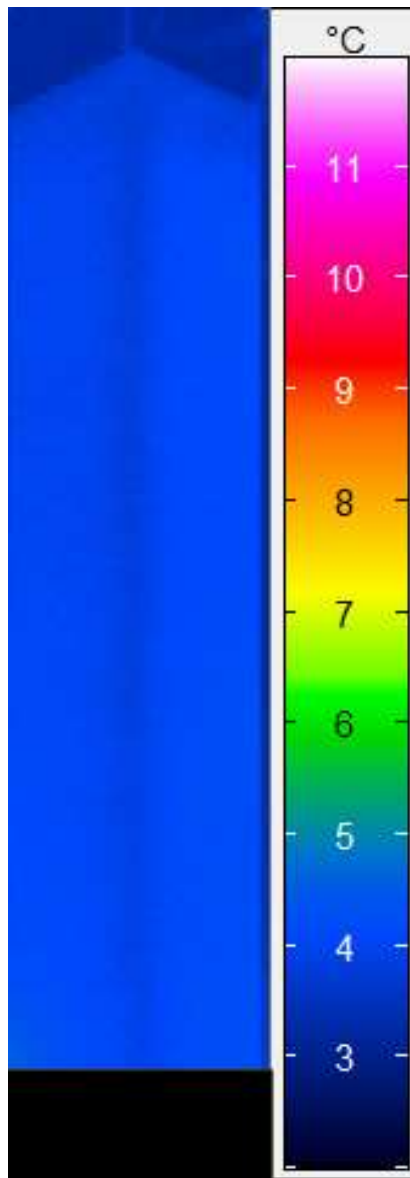
**Abbildung 64: Außenwandkante (Südwest-Kante)**

Die Aufnahme zeigt die Südwest-Kante AW/AW. Hier gibt es eine durchgehende, nicht durchstoßene Wärmedämmung. Entsprechend der geometrischen Effekte nimmt die Oberflächentemperatur wie erwartet zur Kante hin ab. Die Temperaturdifferenzen sind allerdings wie erwartet gering, so dass kleine Unterschiede in der Putzdicke und im Feuchtegehalt des Putzes (dies ist **die** Wetterkante des Gebäudes) sich überlagern. Der Wärmebrückenverlustkoeffizient an dieser Stelle ist ebenfalls negativ,  $-0,062 \text{ W/(mK)}$ ; d.h., die Wärmeverluste sind geringer als mit dem U-Wert über das Außenmaß berechnet. Die Anschlüsse zum Giebel und zum First sind hier nochmals erkennbar. Die Aufnahme liefert keinerlei Hinweise auf Wärmebrücken oder durch Materialveränderung erhöhte Wärmeverluste. Das verwendete Detail entspricht auch den heute bei Passivhaus geeigneten WdVS üblichen Ausführungen – diese sind kostengünstig, haben sich bewährt und können so weiter empfohlen werden.

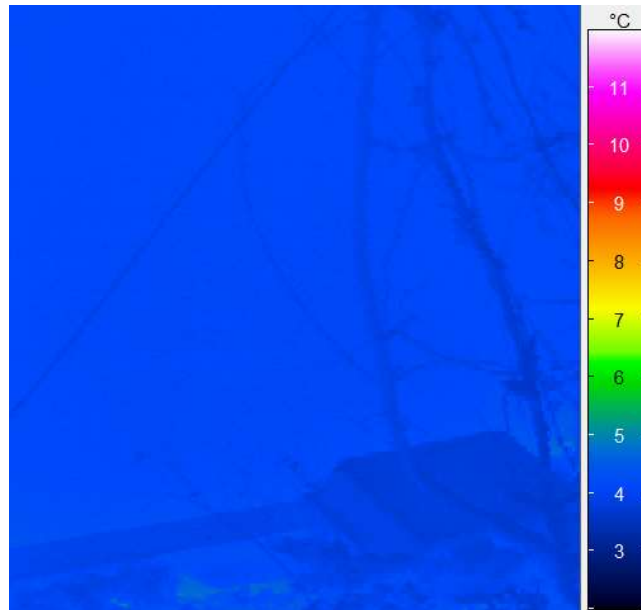
Anschluss in einem einwandfreien und schadensfreien Zustand. Die hier verwendete Lösung (vgl. auch Abbildung 34) mit einem lastabtragenden KS-Yali-Stein wird auch im Folgenden noch einmal genauer beleuchtet – sie führt zu einer sehr kostengünstigen wärmebrückenfreien Lösung ( $\Psi = -0,039 \text{ W/(mK)}$ ), die auch nach 25 Jahren in einem unverändert einwandfreien Zustand ist.

**Abbildung 65:** Anschluss Außenwand/Boden. Die Aufnahme zeigt den Übergang der AW-Dämmung in die Perimeterdämmung; nach vorn ist der Boden erkennbar: hier liegt ein mit Kies verfüllter Drainagestreifen vor. In diesem Bereich wurde beim Bauprojekt das Dämmmaterial nicht gewechselt, nur eine doppelte mineralische Putzschicht ausgeführt. Die Thermographie zeigt keinerlei Auffälligkeit.

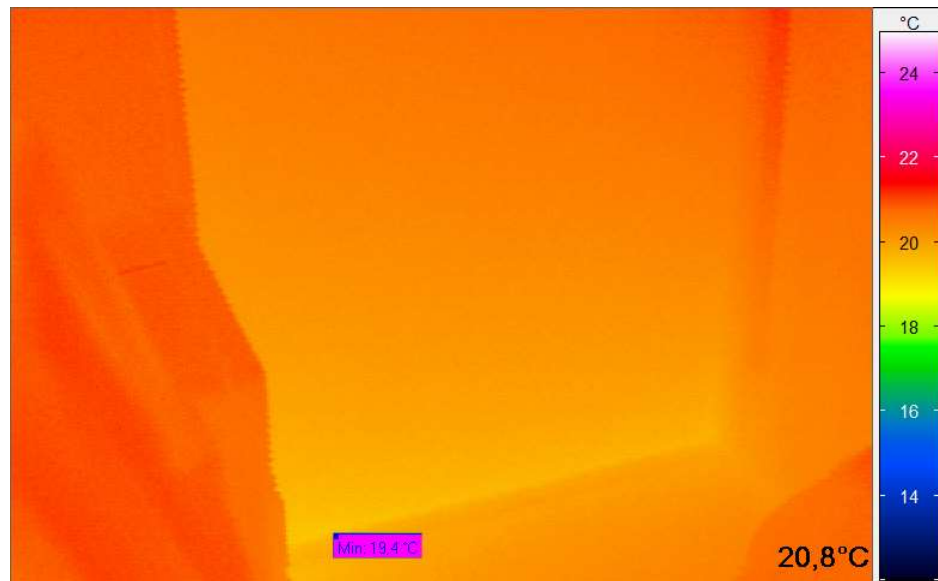
**Abbildung 76:** Die Thermographie zeigt den Fußpunkt der Außenwand (Anschluss an die Kellerdecke); auch hier sinkt die Temperatur nicht unter 19,4°C (entlang der Kante) ab; die Fußbodentemperatur liegt bei etwa 20,3°C; links und vorne rechts im Bild ist Mobiliar, das in etwa die mittlere Strahlungstemperatur im Raum aufweist (um 21°C). Soweit zugänglich, wurde dieser gesamte Anschlussbereich thermographisch untersucht; alle Ausschnitte zeigen ein ähnliches Bild, es gibt keine Auffälligkeiten.

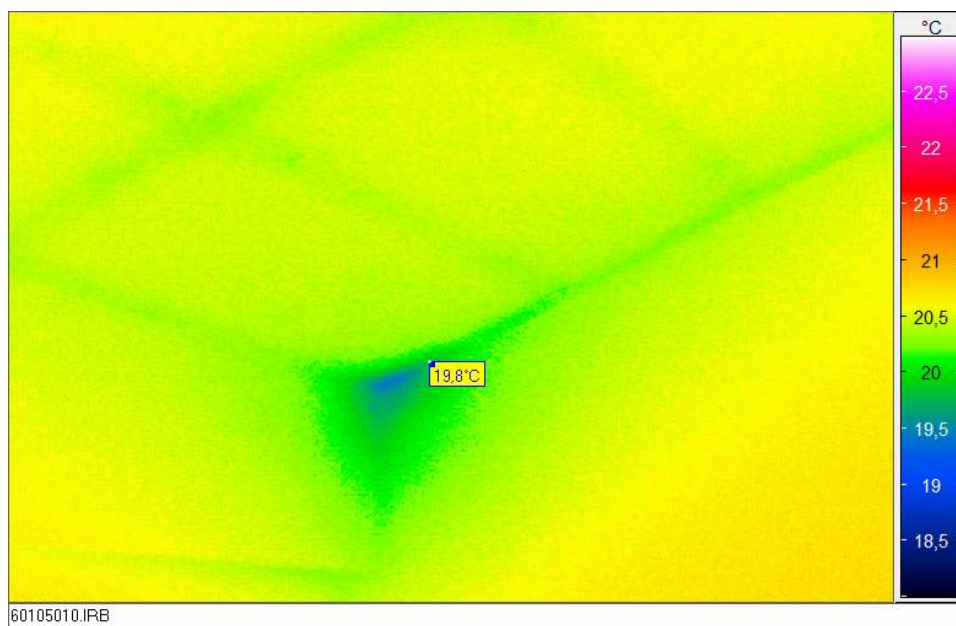
**Abbildung 82:** Thermographie von weiteren Bereichen des Anschlusses Dach/Trennwand. An der gekennzeichneten Stelle war bereits nach Baufertigstellung eine Schwachstelle (zu wenig Dämmstoff eingeblasen) festgestellt worden. Der Bereich ist nachgebessert worden, es ist aber gut zu erkennen, dass hier nach wie vor eine geringe Wärmebrücke vorliegt.

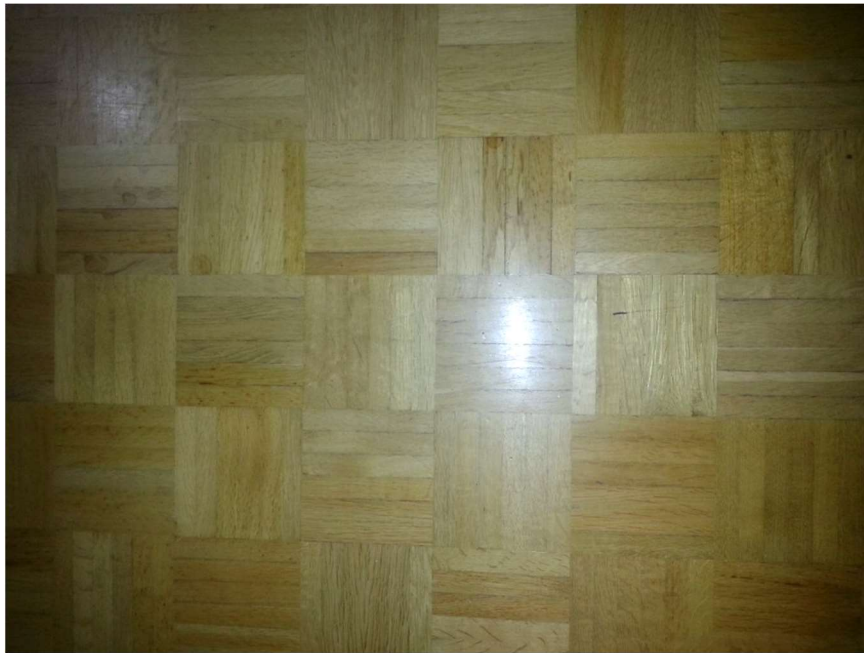
**Abbildung 93:** Visuelle Aufnahme Fußbodenoberfläche im EG; Beachtenswert: Der gute Zustand des Parketts nach 25 Jahren. Das ist vor allem eine Folge der gleichmäßigen hygrothermischen Bedingungen im Raum.

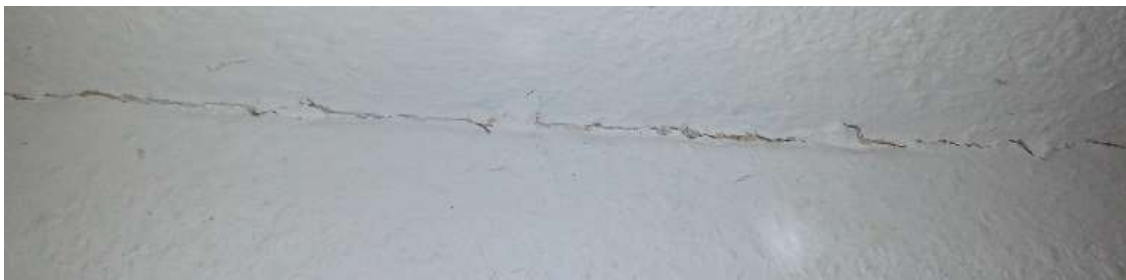
**Abbildung 112:** Visuelle Aufnahme Tapetenriss an der Anschlussstelle Außenwand/ Dach; Achtung: Das ist nicht die Dichtebene – die liegt darunter in Form der eingeputzten Folie und hält trotz der örtlichen Verschiebung dicht.

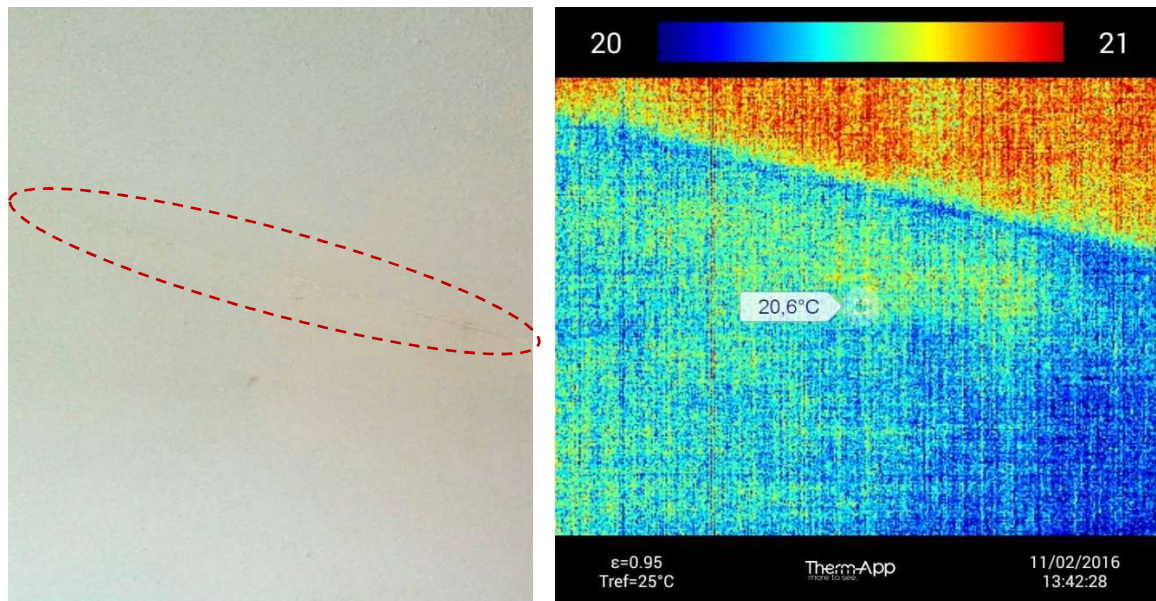
**Abbildung 113:** Die Nachuntersuchung nach 25 Jahren zeigt in allen Thermographieaufnahmen der Anschlussstelle Dach/Wand an keiner Stelle eine strömungsbedingte Abkühlung. Für die Leckagesuche wurden über zwei Stunden 50 Pa Unterdruck erzeugt. Die Abbildung zeigt als Lichtbild und als Thermographie beispielhaft den Anschluss der Außenwand an der Giebelseite zum Dach (im Lichtbild ist die Kante mit der Linie eingekreist). Erkennbar ist (bei höchster Temporaturauflösung) die geringfügig niedrigere Oberflächentemperatur der Außenwand (ca. 20,5°C) gegenüber dem Dach (ca. 20,8 °C). Der U-Wert der Wand ist etwas höhere als der des Daches.

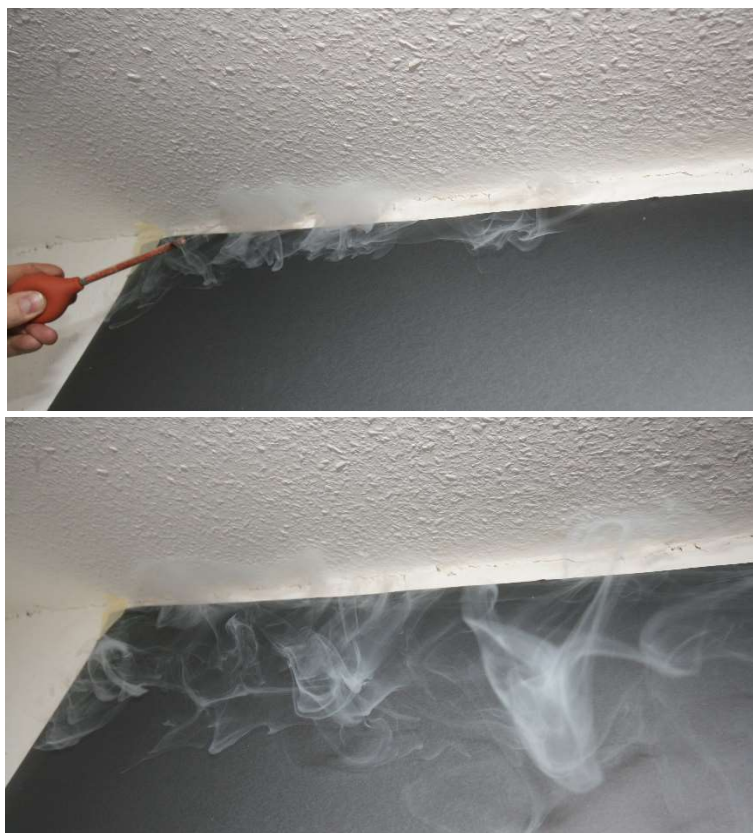
**Abbildung 114:** „Theaternebel“-Test am Anschluss Dach – Wand bei 50 Pa Unterdruck. In der Nähe des Tapeten-Risses wird Rauch eingeblasen. Es ist keine induzierte Luftbewegung durch einströmender Luft durch den Riss erkennbar. Das untere Bild ist 4 Sekunden nach dem oberen aufgenommen; der Nebel verteilt sich nur ungerichtet. Zur besseren Visualisierung ist ein Bogen schwarze Pappe auf die Wand geklebt worden.

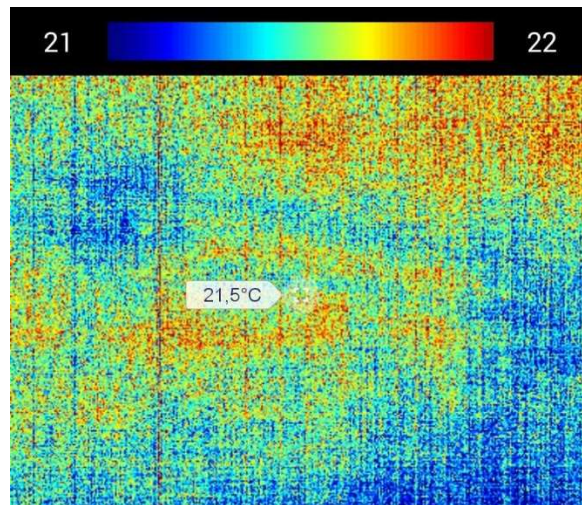
**Abbildung 115:** Thermographiebild bei Unterdruck der Position aus Abbildung 114 mit nur 1 K Temperaturintervall (ca. 0,04 K Auflösung). Auch bei dieser hohen Auflösung ist an der Kante nur Rauschen zu erkennen – es gibt keinen Kaltlufteneinfall.

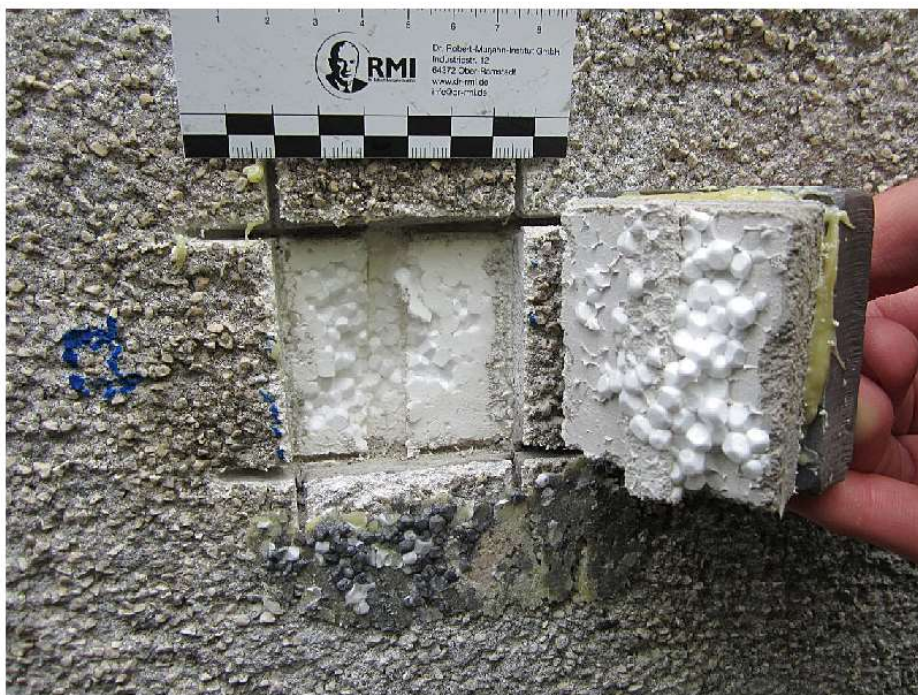
Abbildung 4: Bruchbild Probe 90042005 a

| Messstelle | Haftzugfestigkeit [MPa] | Bruchbild |
|---|---|---|
| a | 0.034 | 25% Kohäsionsbruch EPS<br>75% Adhäsionsbruch EPS/Putzschicht |

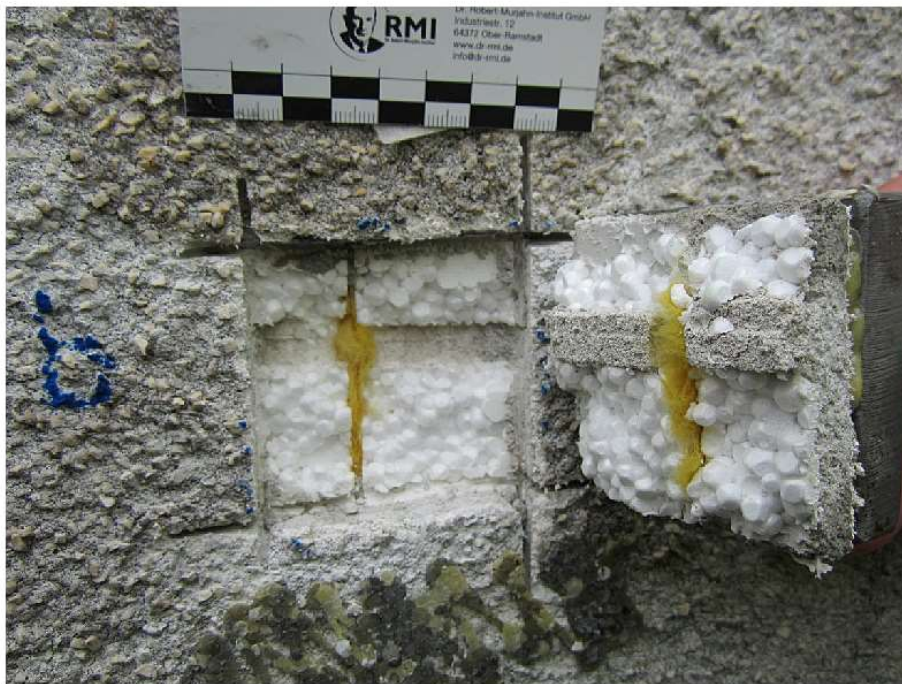
Abbildung 5: Bruchbild Probe 90042005 b

| Messstelle | Haftzugfestigkeit [MPa] | Bruchbild |
|---|---|---|
| b | 0.059 | 60% Kohäsionsbruch EPS<br>5% Adhäsionsbruch EPS/Putzschicht<br>30% Kohäsionsbruch Putzschicht<br>5% Kohäsionsbruch Mineralwolle |

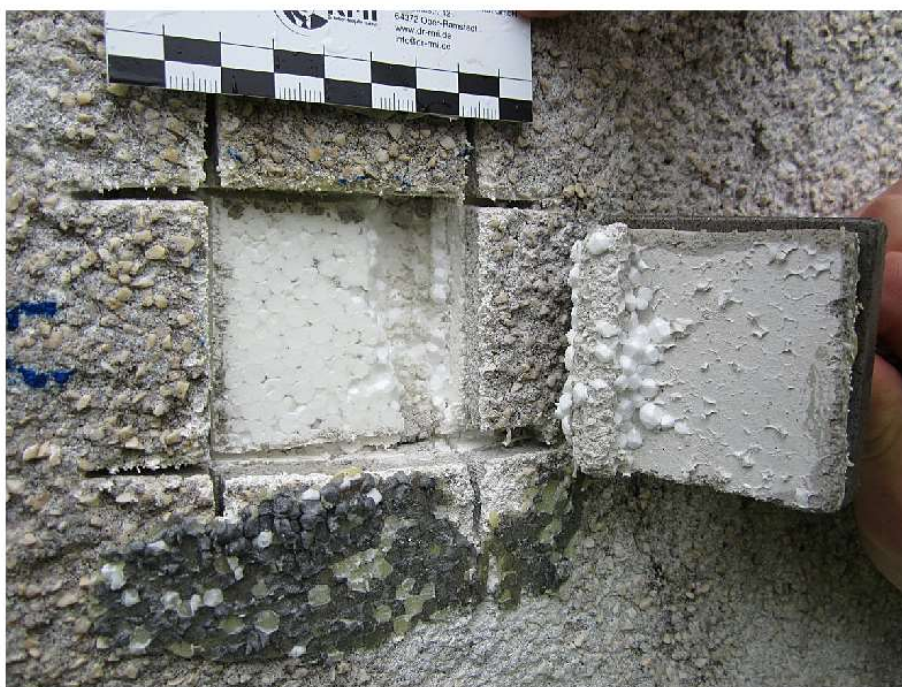
Abbildung 6: Bruchbild Probe 90042005 c

| Messstelle | Haftzugfestigkeit [MPa] | Bruchbild |
|---|---|---|
| c | 0.071 | 10% Kohäsionsbruch EPS<br>85% Adhäsionsbruch EPS/Putzschicht<br>5% Kohäsionsbruch Putzschicht |

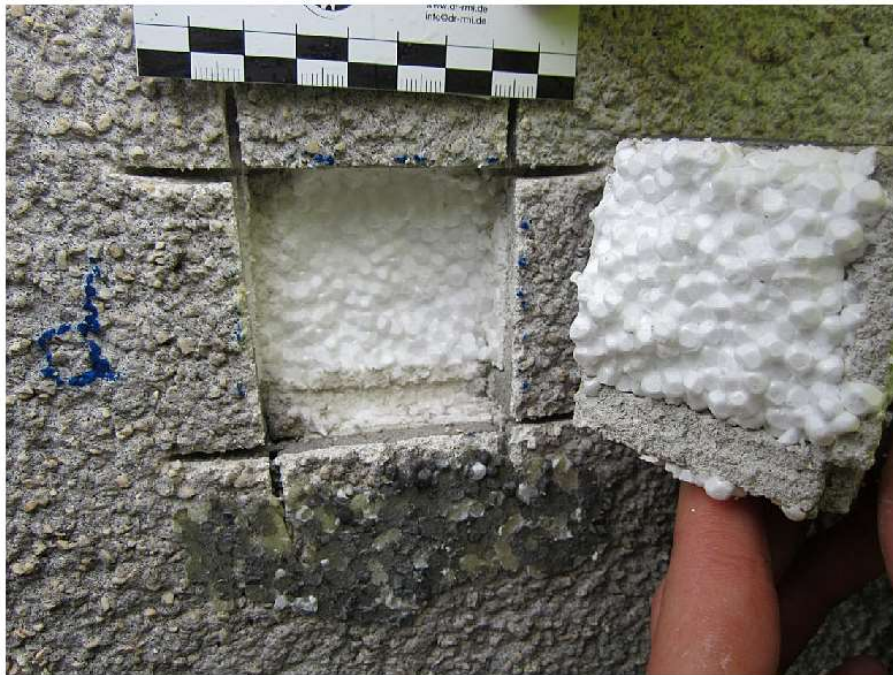
Abbildung 7: Bruchbild Probe 90042005 d

| Messstelle | Haftzugfestigkeit [MPa] | Bruchbild |
|---|---|---|
| d | 0.075 | 75% Kohäsionsbruch EPS<br>25% Kohäsionsbruch Putzschicht |

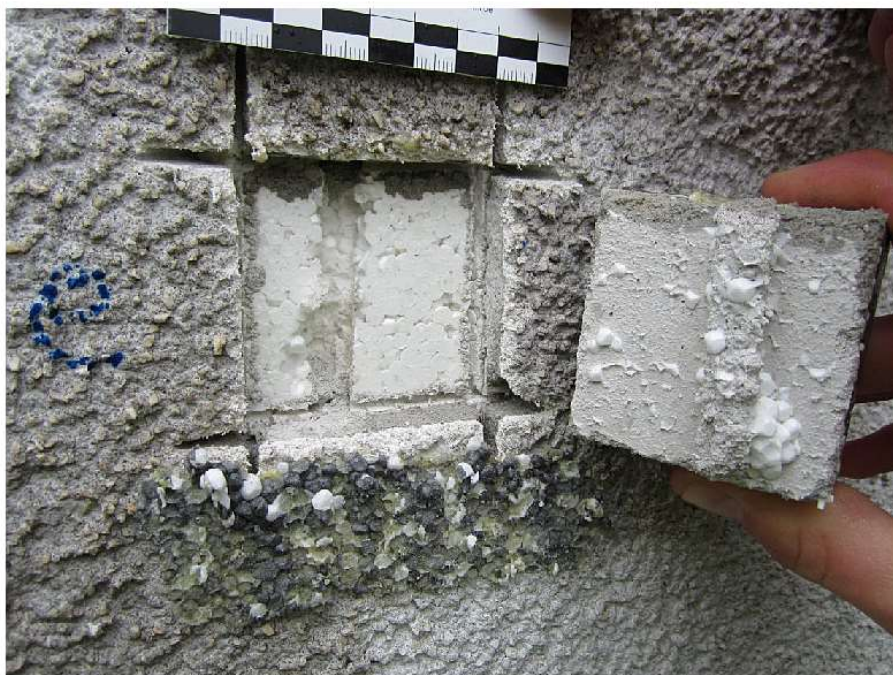
Abbildung 8: Bruchbild Probe 90042005 e

| Messstelle | Haftzugfestigkeit [MPa] | Bruchbild |
|---|---|---|
| e | 0.079 | 5% Kohäsionsbruch EPS<br>85% Adhäsionsbruch EPS/Putzschicht<br>10% Kohäsionsbruch Putzschicht |

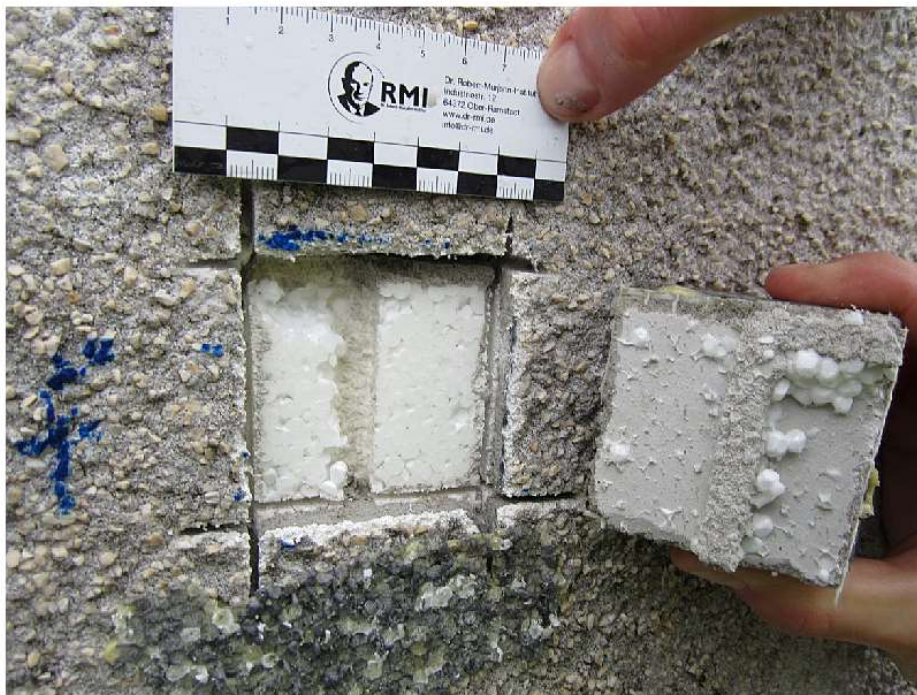
Abbildung 9: Bruchbild Probe 90042005 f

| Messstelle | Haftzugfestigkeit [MPa] | Bruchbild |
|---|---|---|
| f | 0.074 | 10% Kohäsionsbruch EPS<br>70% Adhäsionsbruch EPS/Putzschicht<br>20% Kohäsionsbruch Putzschicht |

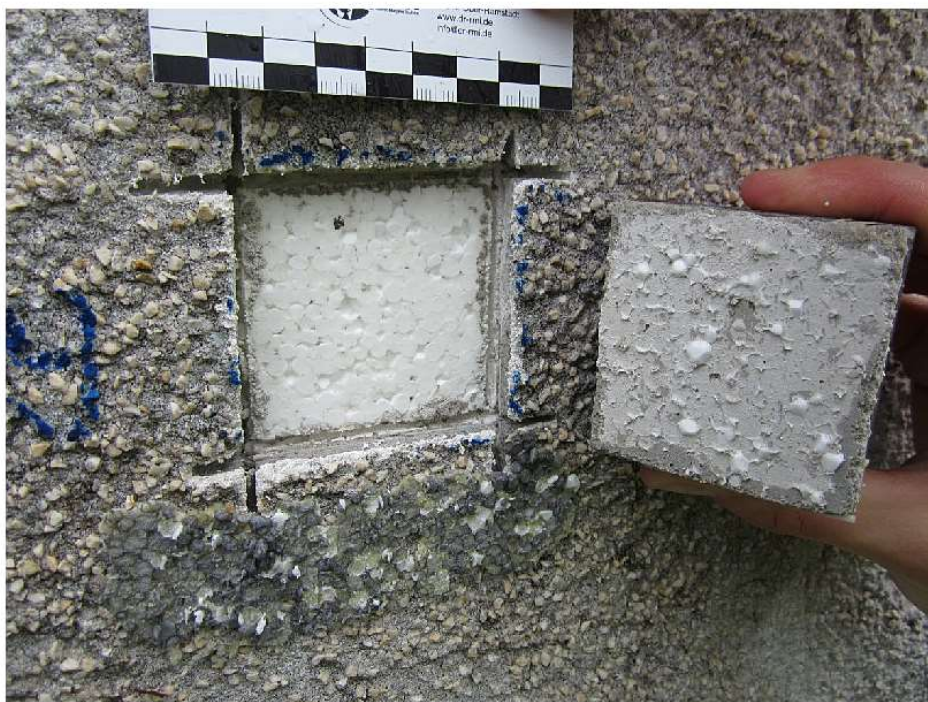
Abbildung 10: Bruchbild Probe 90042005 g

| Messstelle | Haftzugfestigkeit [MPa] | Bruchbild |
|---|---|---|
| g | 0.079 | 5% Kohäsionsbruch EPS<br>90% Adhäsionsbruch EPS/Putzschicht<br>5% Kohäsionsbruch Putzschicht |
