# Passivhausschule Frankfurt Riedberg

Messtechnische Untersuchung und Analyse

Auftraggeber  
Hochbauamt der Stadt Frankfurt a.M.

Juli 2007

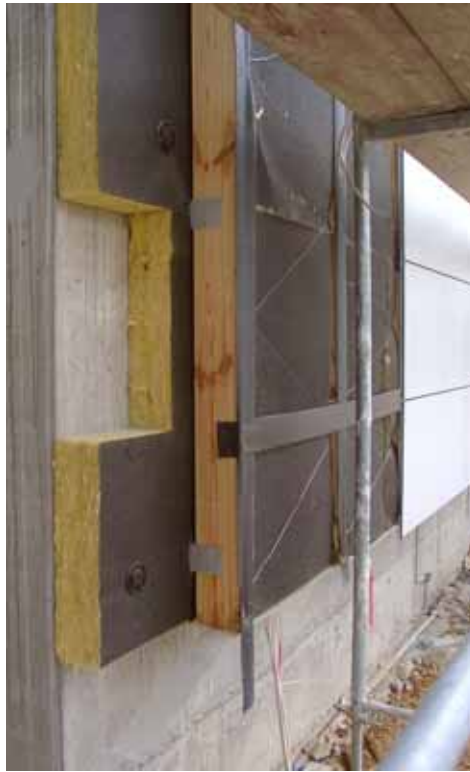
Die Stahlbetonkonstruktion mit massiven Außenwänden ist mit einer wärmege-  
dämmten Vorhangfassade bekleidet. Die Vorhangfassade wurde mit einer Dämm-  
stärke von 280 mm Mineralwolle ausgeführt. Die Dämmung ist mit einem diffusions-

offenen Fließ abgedeckt. Die vorgehängte Verkleidung ist hinterlüftet (Spaltweite 20 mm). Die Befestigung der Vorhangfassade wurde mittels Edelstahl-U-Profilen auf Thermostopp (8 mm) realisiert. Die Verkleidung aus Eternitplatten auf Konstruktionsvollholz wurde gewählt, um eine robuste Konstruktion der Verkleidung zu erreichen, weil diese bei Schulgebäuden und Kindertagesstätten erfahrungsgemäß erhöhten Belastungen ausgesetzt sind.

**Abbildung 18: Aufbau der vorgehängten Fassade mit zweilagigem Dämmstoff.**

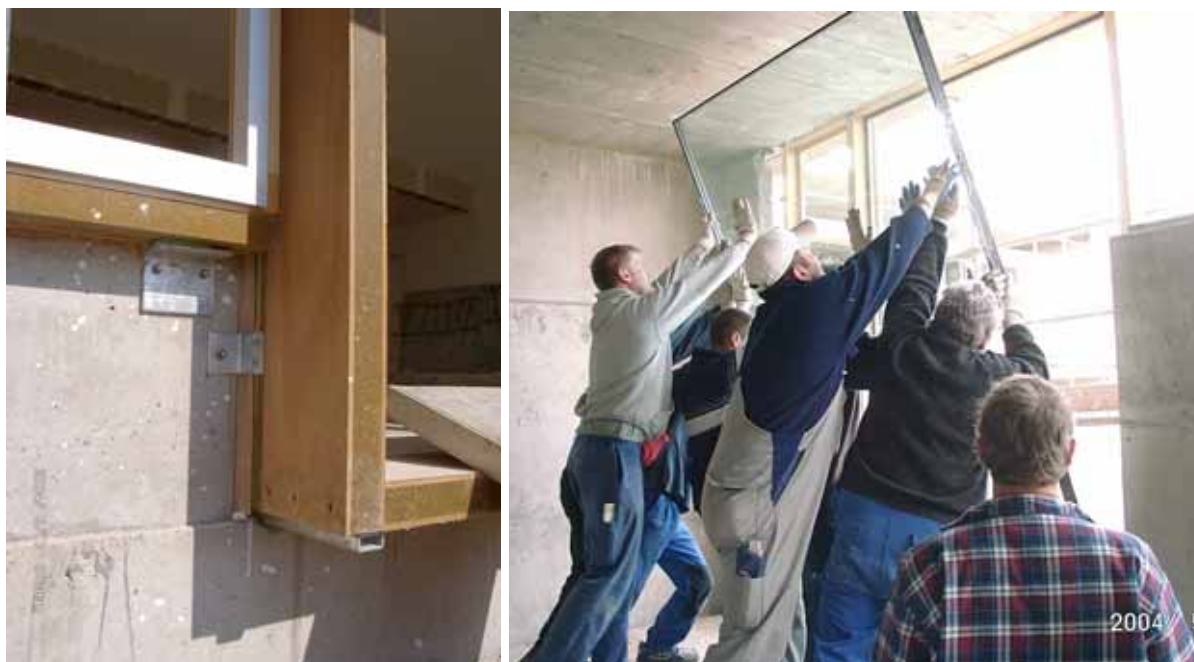
Der **Fenstereinbau** in der Dämmebene erfolgte mittels Winkeln auf PU-Recycling-Blöcken. Die Fenster weisen einen Gesamt-U-Wert (inkl. Rahmen) von  $U_w = 0,74 \text{ W/m}^2\text{K}$  auf, der Verglasungs-U-Wert beträgt  $0,6 \text{ W/m}^2\text{K}$  bei einem Gesamtenergiedurchlassgrad  $g$  von 41%.

Abbildung 19: Links: Fenstereinbau auf einem Dämmklotz und angrenzend vorgezogener Einbaurahmen für eine Tür zum Hof. Rechts: Einbau einer großen Dreifach-Verglasung.

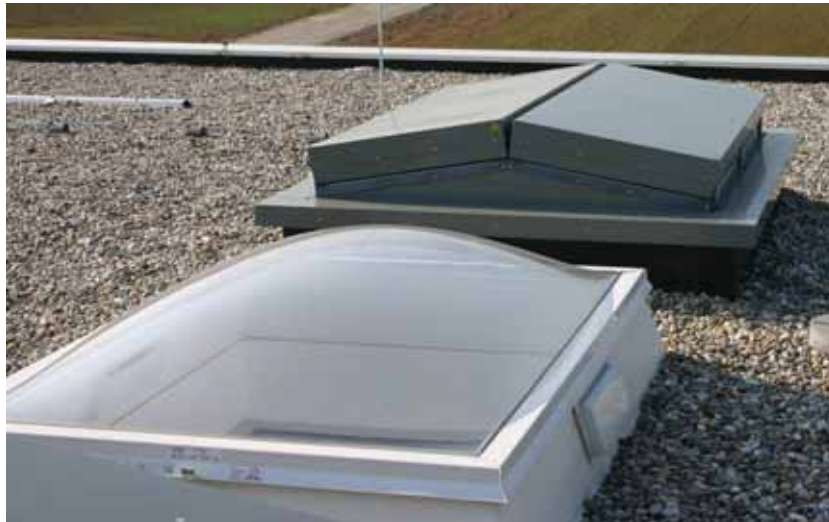
Abbildung 20: Lichtkuppel und RWA-Klappe auf dem Dach der Eingangshalle.

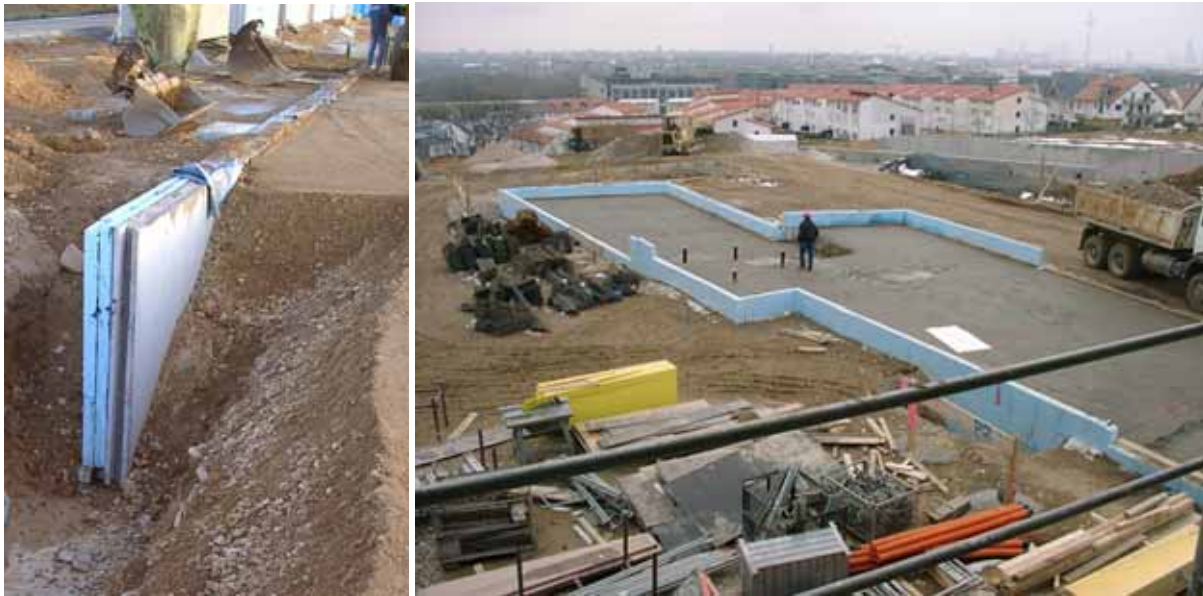
Die Bodenplattendämmung hat für ein hochwärmegedämmtes Gebäude eine relativ geringe thermische Qualität ( $U = 0,35 \text{ W}/(\text{m}^2 \text{ K})$ ). Die aussteifenden Betonwände und Säulen gehen ohne thermische Trennung bis auf die Bodenplatte, wobei die Dämmung auf der Bodenplatte liegt. Um diese Dämmung zu optimieren und die Wärmebrückeneffekt abzuschwächen, wurden umlaufenden 2 m tiefe Dämmschürzen ausgebildet. Die Betonteile der Schürzen waren aus statischen Gründen (Lage am Hang) notwendig und konnten so verwendet werden, um den Dämmstoff zu fixieren. Die auftretenden Schubspannungen bei der Hanglage hätten z.B. von einer Schaumglas-Dämmung mit Bitumeneinbettung nicht aufgenommen werden können. Daher wurde die möglicherweise kostengünstigere Lösung mit der Verlängerung der sowie so notwendigen Frostschürzen realisierte. Dafür wurde die Trittschalldämmung um 10 cm Wärmedämmung ergänzt. Die Situation der realisierten Dämmschürzen ist in Abbildung 22 dargestellt. Die Wirksamkeit der Lösung wird in Abschnitt 7 überprüft.

**Abbildung 22:** Links: Dämmschürze (Betonteil mit 20 cm Dämmstoff). Rechts: Verlängerung der Dämmschürze im Bereich der KiTa mit Blick auf die fertige Sauberkeitsschicht.

Der Aufbau der Gründungskonstruktion geht aus dem Schnitt durch die Ebene der Messsensoren in Abbildung 128 hervor. Die in Beton ausgeführte Bodenplatte ist oberseitig mit Polystyrol gedämmt, darüber befinden sich als thermisch wirksame Schichten noch eine Perlite-Ausgleichsschüttung für den Trockenestrich sowie die Trittschalldämmung. Die aufgehenden, massiven Wände durchdringen die Wärmedämmung und führen zu entsprechenden sehr hohen Wärmebrückeneffekten. Entlang der Außenseiten der Bodenplatte verlaufen senkrechte Dämmschürzen von ca. 2 m Tiefe und 20 cm Stärke, die den Weg der Wärme aus dem Gebäude durch das Erdreich nach außen verlängern und so die Temperatur unter der Bodenplatte anheben und die Wärmeverluste entsprechend reduzieren. Ein Foto einer Dämmschürze während der Bauphase zeigt Abbildung 22.

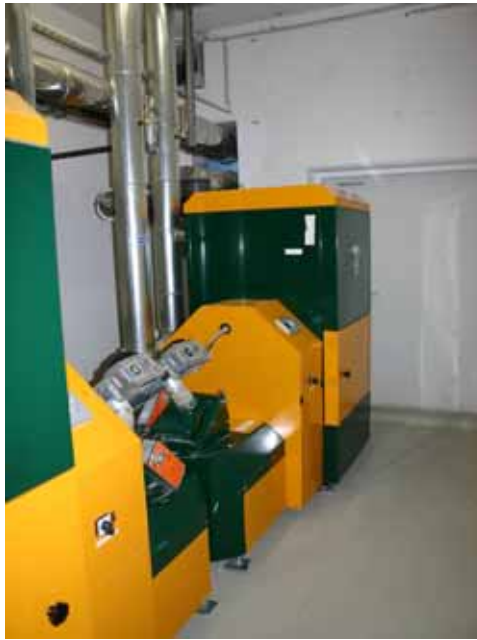
Die Beheizung des Gebäudes erfolgt über zwei kaskadierte Holzpelletkessel mit automatischer Pelletförderung aus einem Lagerbunker neben dem Heizraum (im 2. UG). Die Kessel verfügen über je 60 kW Leistung. Der Heizungsraum ist gegenüber dem Technikkeller mit einer Stahltür begrenzt, zur Außenluft gibt es größere Öffnungen zur Versorgung mit Verbrennungsluft. Die Pellet-Versorgung stellte sich kostengünstiger dar als die Versorgung mit dem Fernwärmeanschluss vom Müllheizkraftwerk. Die Wärmeverteilung wird in Abschnitt 5.2.1.1 näher vorgestellt. Die Räume werden - abweichend vom „klassischen“ Passivhauskonzept - einzeln über kleine Heizkörper beheizt.

**Abbildung 23: Pelletkessel im Heizungsraum.**

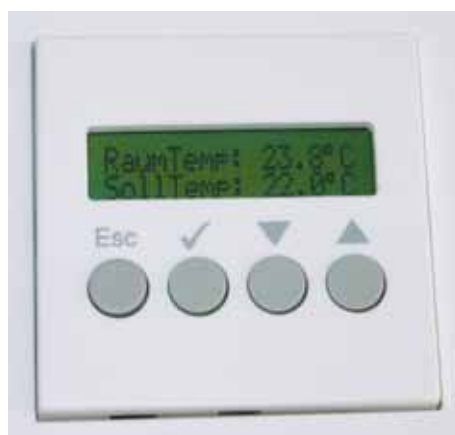
Über die zentrale Gebäudeleittechnik (GLT) werden über Zeitprogramme die gewünschten Raumnutzungen eingestellt und darüber z.B. die Heizung, Lüftung, Lüftungsklappen und die Außenverschattung gesteuert. In den Räumen können die Nutzer über ein Bediengerät für den jeweiligen Raum die Sollwerttemperatur um  $\pm 2$  K verändern (keine Kühlung). Außerdem können sie die GLT-Steuerung vom Sonnenschutz und von den Lüftungsklappen individuell übersteuern.

**Abbildung 24: Einzelraum Bediengerät mit Anzeige der Ist- und der Solltemperatur.**

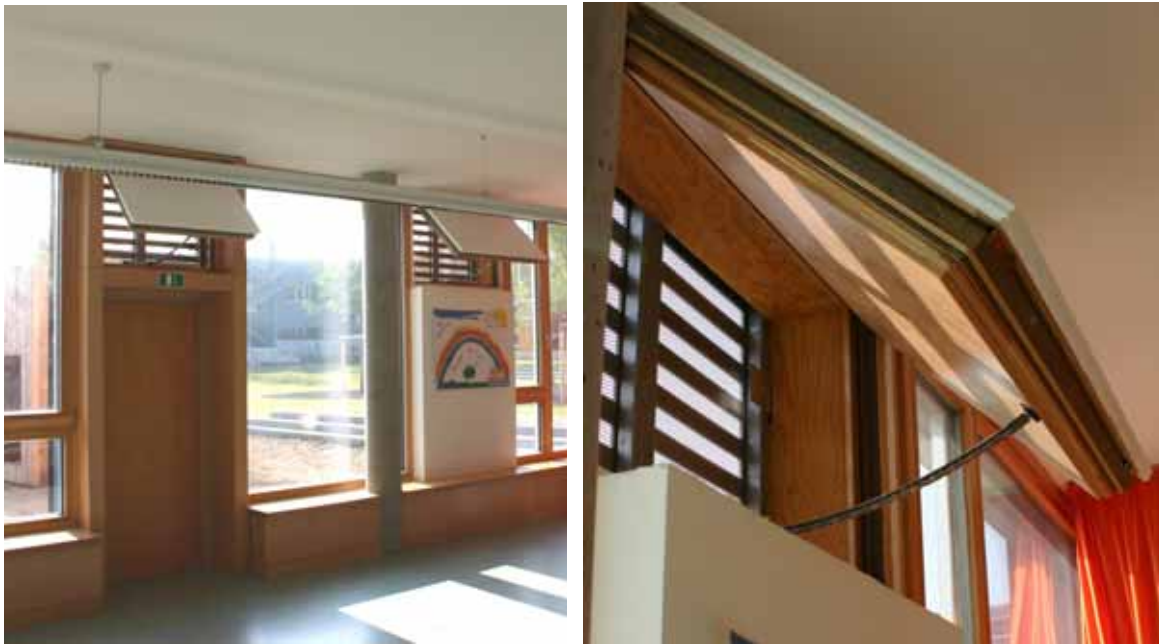
Zur Realisierung einer ausreichenden „freien“ Sommerlüftung sind die Klassenräume mit je zwei Lüftungsklappen ausgerüstet. Bei „Übertemperatur“ im Sommer (innen 2 K wärmer als außen) und wenn es die Wetterbedingungen (Wind/Regen) erlauben,

**Abbildung 25: Sommerlüftungsklappen (2 Stück je Klassenraum) im weit geöffneten Zustand.**

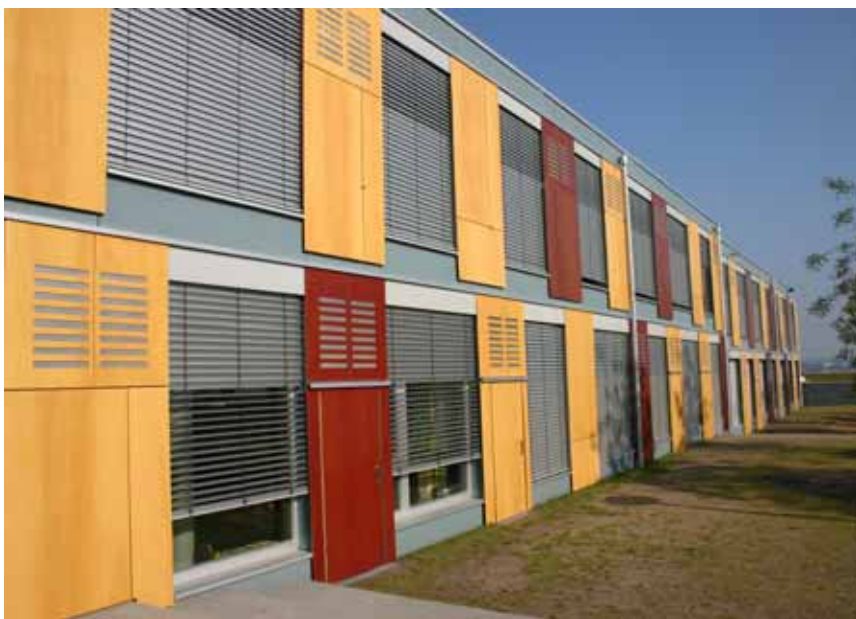
**Abbildung 26: Südfassade des Nordflügels mit heruntergelassener Außenverschattung.**

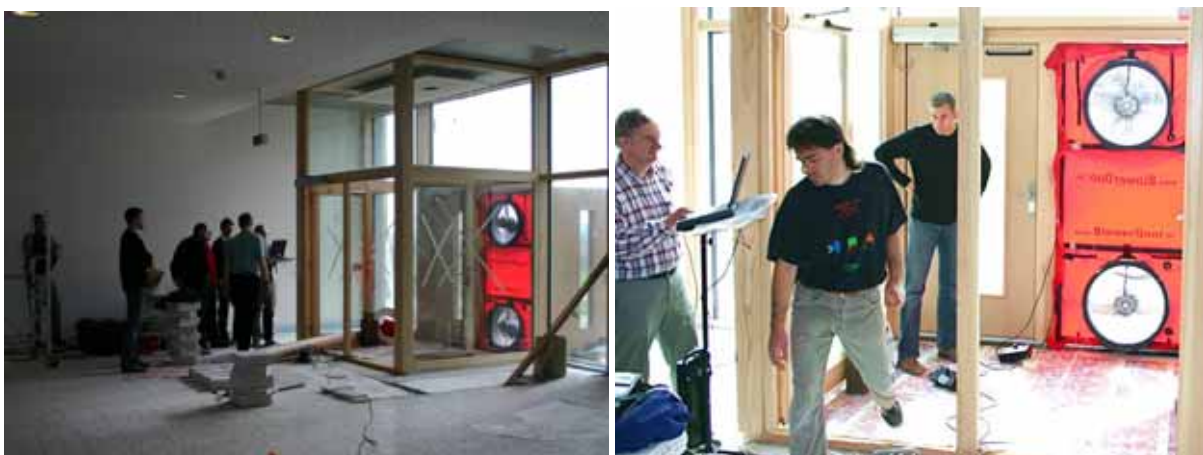
Abbildung 27: Blower Door Messung mit zwei Gebläsen.

Aus dem Drucktestprotokoll (Abbildung 28) wird deutlich, dass der maximale geförderte Volumenstrom bei 56 Pa Überdruck 9670 m<sup>3</sup>/h betrug. Das Endergebnis der Messung betrug  $n_{50} = 0,46$  1/h. Der Passivhaus-Grenzwert für die Luftdichtheit von  $n_{50} = 0,6$  1/h wurde damit deutlich unterschritten. Bei großen Gebäuden ist der sog.  $q_{50}$ -Wert (Bezug auf die Hüllfläche des Gebäudes) von Interesse. Dieser beträgt 0,84 m<sup>3</sup>/m<sup>2</sup>/h und ist noch verbesserungswürdig. In der Ausführungsphase zeigten sich eine Reihe von Mängeln, die z.T. auf falsche Materialwahl und zum großen Teil auf fehlende oder fehlerhafte Detailplanung hindeutet. Als Beispiel wird hier das „luftdichte“ Verbinden der Außenfassade mit dem EG-Fussboden genannt: Hier wurde nicht, wie es sinnvoll wäre, auf die Rohbetondecke verklebt sondern regelmäßig auf die Trockenestrichplatten, welche sich auf der Perliteschüttung des Fußbodenaufbaues befinden. Zu dieser Zeit war der Betonboden nicht mehr zugänglich. An solchen Punkten konnten deutliche Leckagen nachgewiesen werden. Zum Teil sind diese Mängel durch den Zeitdruck aufgrund der sehr kurzen Bauzeit entstanden.

Die Sporthalle wurde kurze Zeit später (am 27.10.2004) ebenfalls vom PHI auf ihre Luftdichtheit hin überprüft. Hier ergab sich ein Messwert von  $n_{50} = 0,73$  1/h entsprechend einem  $q_{50} = 1,9$  m<sup>3</sup>/m<sup>2</sup>/h.

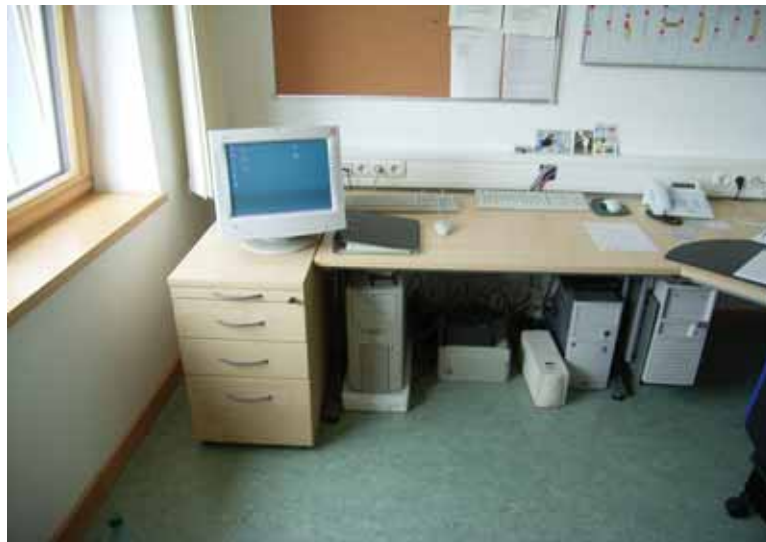
**Abbildung 30: Zentraler Messrechner mit Bildschirm und Unterbrechungsfreier Spannungsversorgung (USV) im Büro des Schulhausverwalters (rechts unter dem Tisch: GLT-Rechner und PC des Schulhausverwalters).**

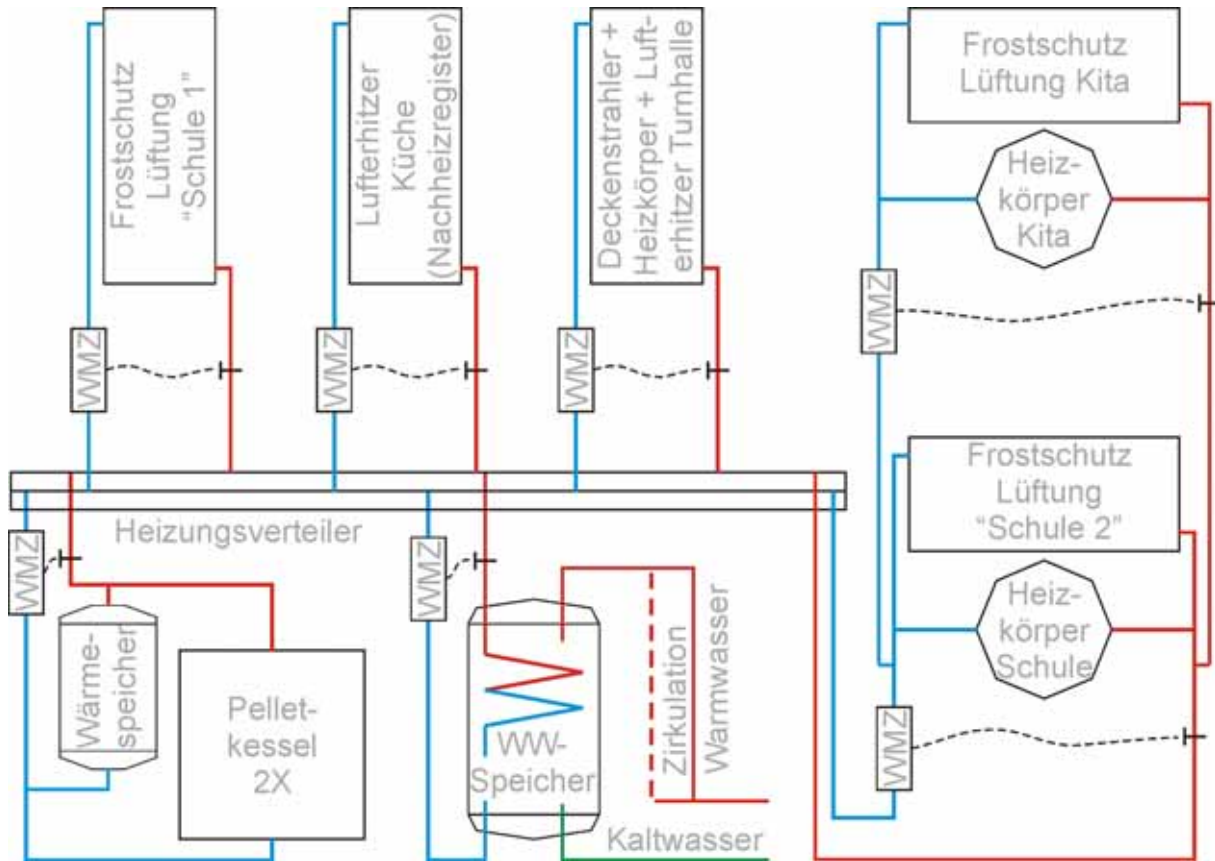
Die schematisch vereinfachte Anordnung der WMZ (Fa. Landis + Gyr) kann Abbildung 31 entnommen werden. Die Baugrößen der Zähler unterscheiden sich bedingt durch den unterschiedlichen Einsatzzwecke.

Abbildung 31: Vereinfachtes schematisches Hydraulikschema der Wärmeversorgung mit den Zählereinrichtungen (WMZ).

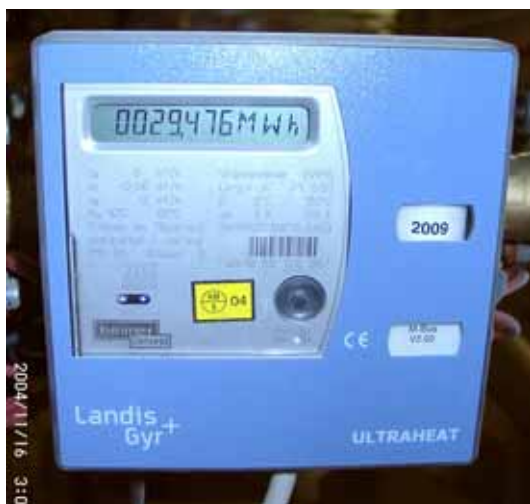
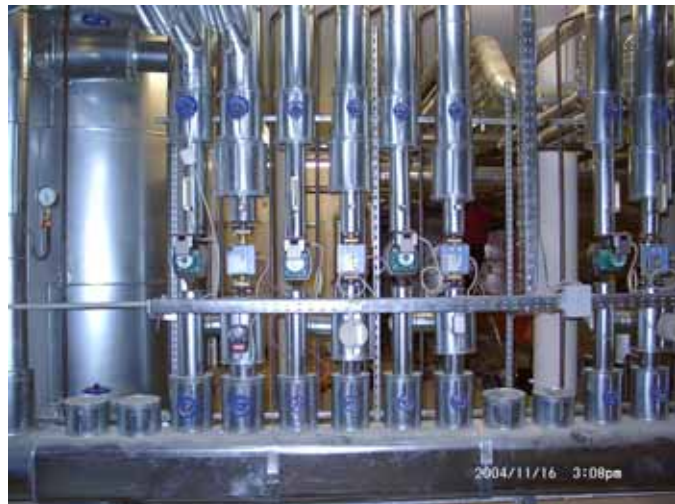
Abbildung 32: Wärmemengenzähler und Teilansicht der hydraulischen Weiche im Technikeller.

Durch die zentrale Anordnung der WMZ werden die überwiegenden Anteile der Leitungswärmeabgaben der Rohrleitungen mit erfasst. Die Wärmeabgabe des Speichers und der Rohrleitungen zwischen dem Speicher und den acht WMZ im Technikraum wird als Differenzmenge zwischen Wärmelieferung der Kessel (Haupt-WMZ) und der Summe der gemessenen acht Wärmemengen berechnet.

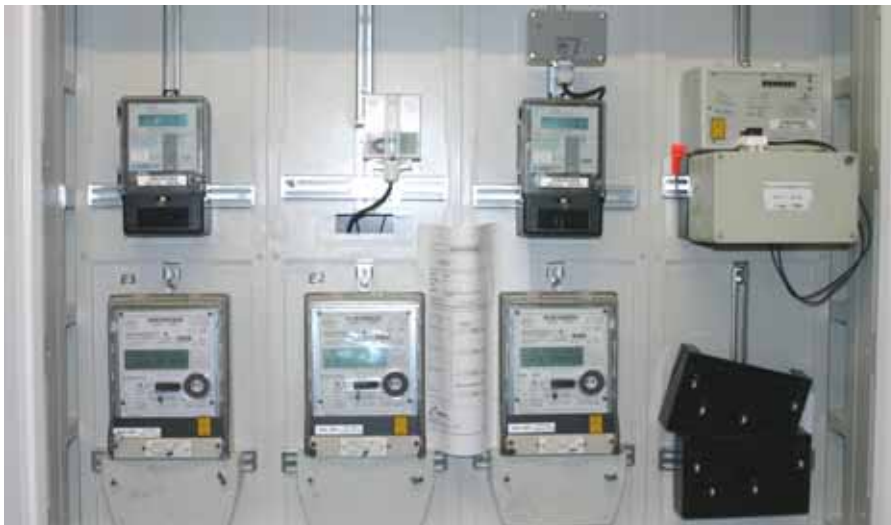
Für die Erfassung der gesamten Stromverbräuche im Gebäude gibt es drei zentrale Zähler des Elektrizitätsversorgers für die Bereiche Schule, KiTa und Küche. Als hausinterne Unterzähler sind noch folgende Elektrozähler für die Messung berücksichtigt bzw. extra vorgesehen worden: Turnhalle, Sondermessung Licht- und sog. Kraftstrom (für den Bereich Nordflügel EG der Schule) sowie in allen sechs Lüftungsanlagen. Die jeweiligen Zählerstände werden über die Gebäudeleittechnik im Stundenraster ausgelesen und gespeichert, so dass Verbrauchsprofile über die Zeitachse erstellt werden können. Zur Erfassung der Einspeisung der PV-Solarstromanlage ist vom regionalen Versorger ein Einspeisezähler montiert. Dieser wurde bei Ortsterminen von PHI-Mitarbeitern abgelesen.

Abbildung 33: Hauptstromzähler und rechts der PV-Einspeisezähler im Hausanschlussraum.

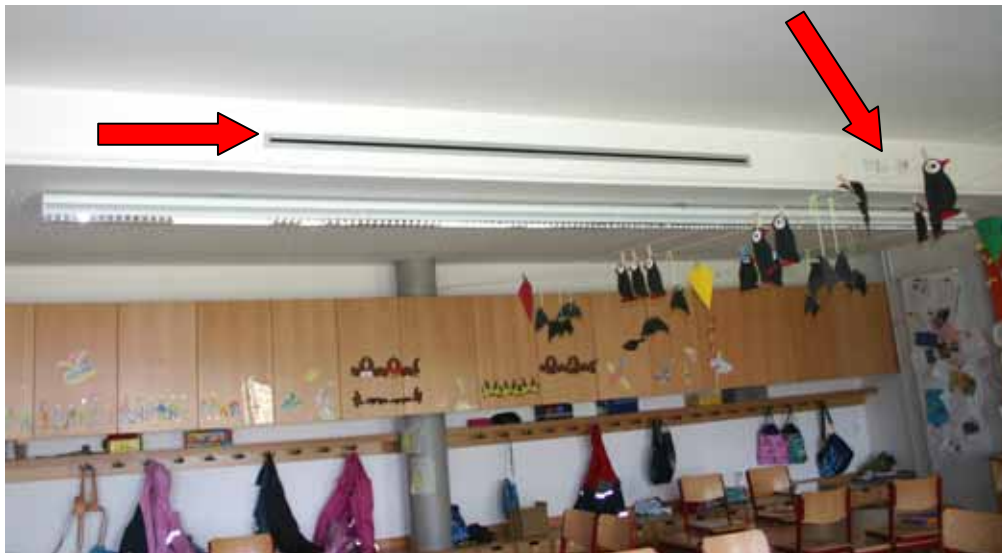
Abbildung 35: Klassenraum mit der Sensorplatte (rechts) und dem Zuluft-Ventil.

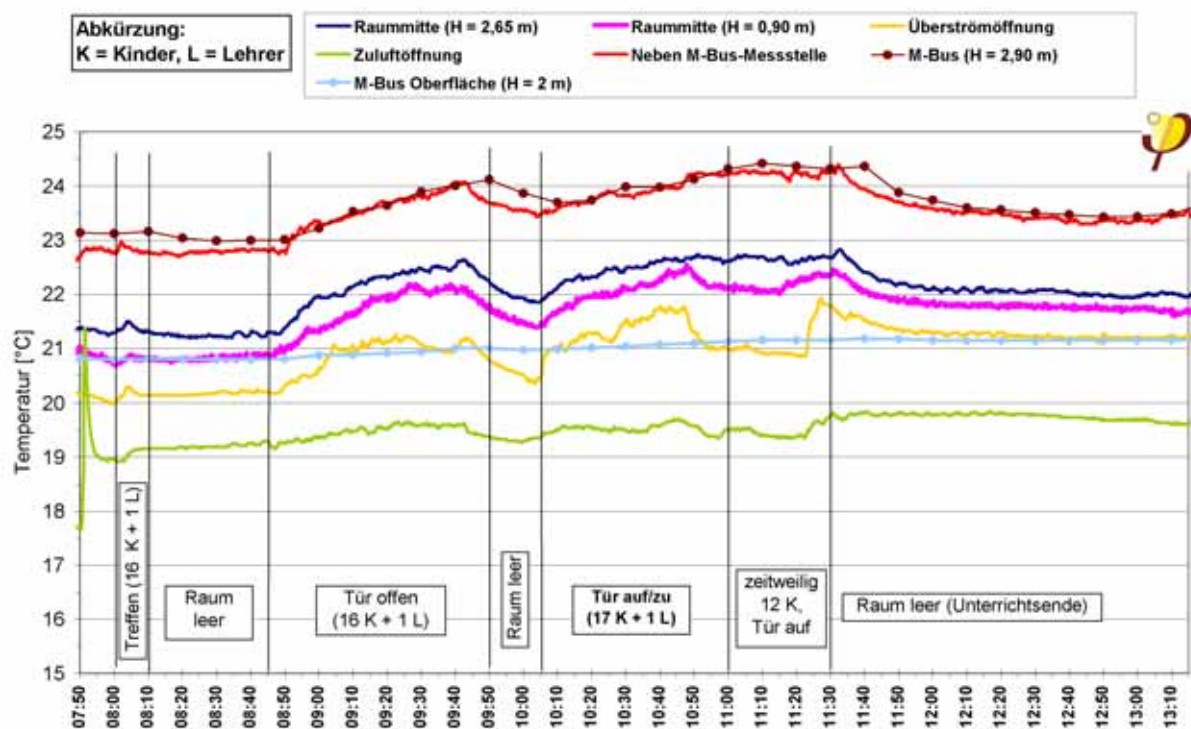
Abbildung 36: Temperaturmessungen am 03.03.2006 in Raum 0.4 zur Überprüfung der Dauermessung sowie der Temperaturschichtung im Raum.

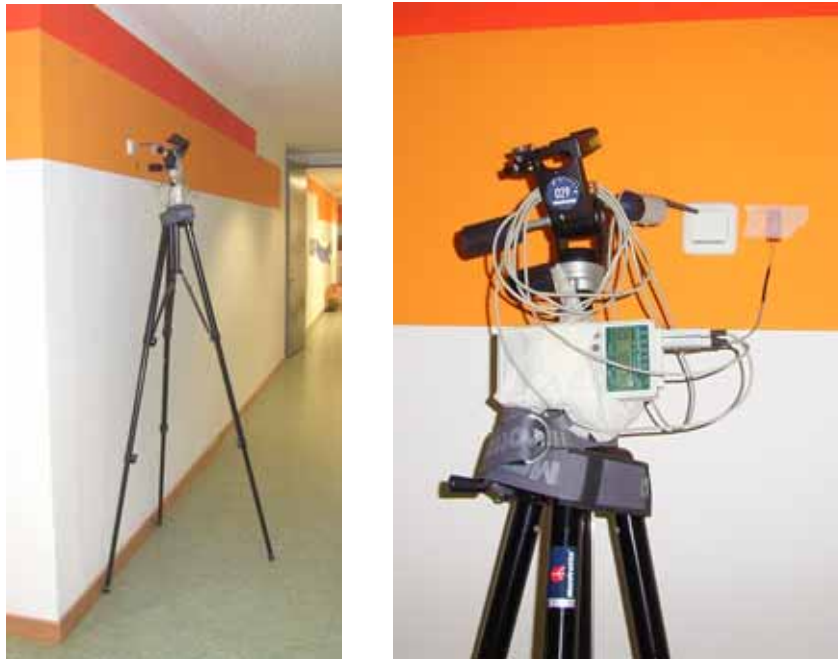
An den beiden Temperatursensoren in den Fluren wurden - ergänzend zur Kalibrierung vor der Montage - am 14.02.2006 Kalibriermessungen durchgeführt. Für diese wurden tagsüber jeweils einige Stunden Messdaten aufgezeichnet. Die Ergebnisse wurden bei der Auswertung der Temperaturdaten berücksichtigt.

**Abbildung 37: Kalibriermessung vom Temperatursensor im Flur vor Raum 0.3.**

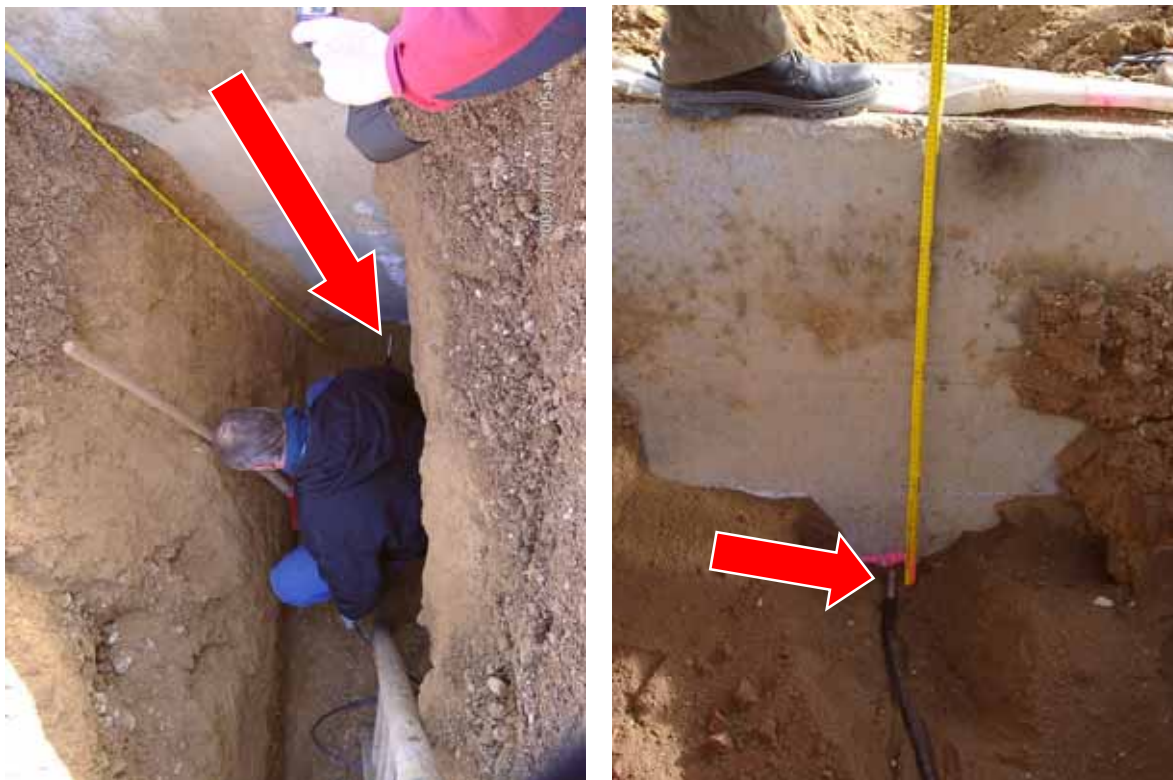
Zur Bestimmung der Wirksamkeit der Dämmschürzen werden an zehn Punkten Erdreichtemperaturen gemessen. Dazu wurden zehn Pt100 Sensoren mit Erdkabeln eingesetzt. Diese wurden am 13.10.2003 und am 17.06.2004 im Bereich unter der späteren Bodenplatte und im Außenbereich in unterschiedlichen Tiefen positioniert und räumlich eingemessen. Außerdem wurde auch eine Messstelle zur Bestimmung der relativen Bodenfeuchte in einem Kunststoffrohr montiert und im Bereich unter der späteren Bodenplatte eingebaut.

**Abbildung 38: Montage der Erdreichtemperatursensoren (hier in Nähe der Dämmschürze) unter der späteren Bodenplatte in unterschiedlichen Tiefen.**

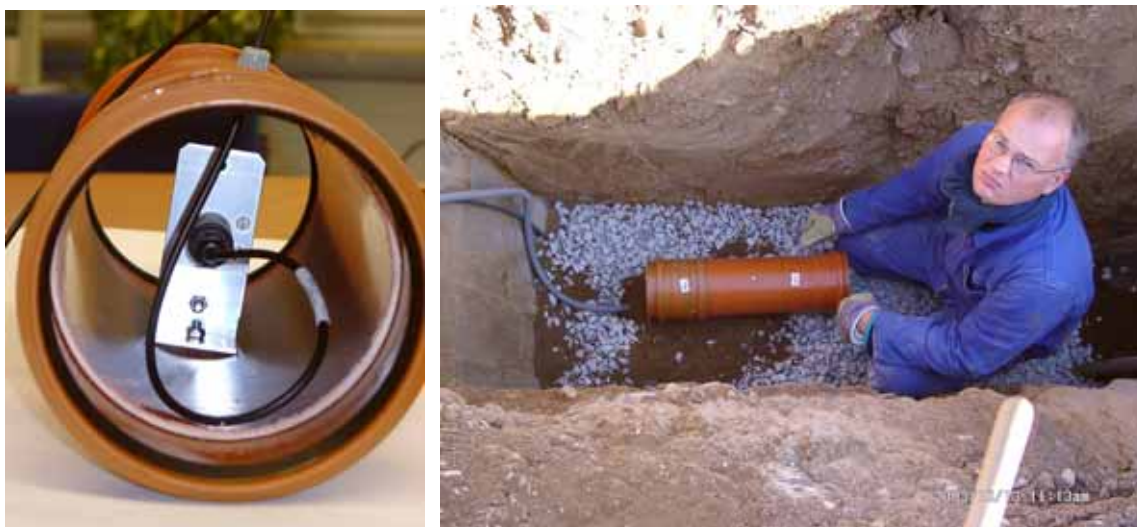
**Abbildung 39: Sensor zur Messung der relativen Feuchte im Erdreich. Links: Im Kunststoffrohr montierter Sensor. Rechts: Montage des Sensors im Bereich unter der späteren Bodenplatte.**

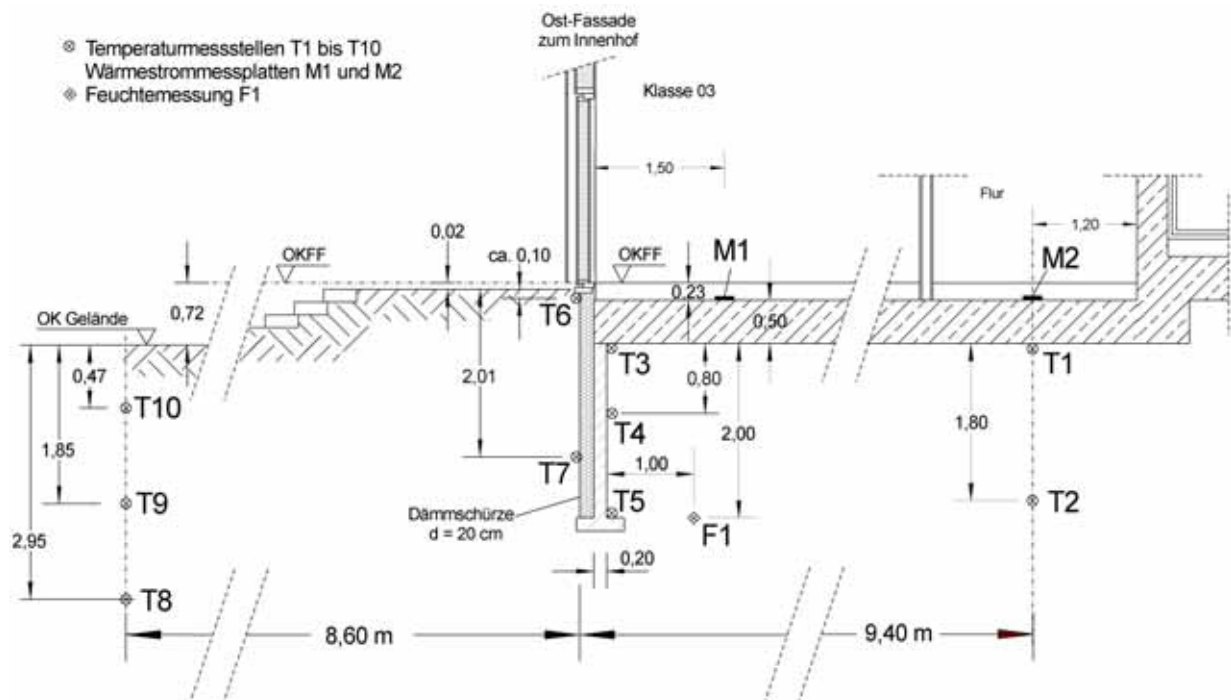
Abbildung 41: Positionen der Erdreichtemperatursensoren und der Feuchtemessstelle im Bereich unter Raum 0.3 und im Hof. Die beiden Wärmestrommessplatten sind ebenfalls markiert. (Ursprüngliche Zeichnung vom Architekturbüro 4a ergänzt)

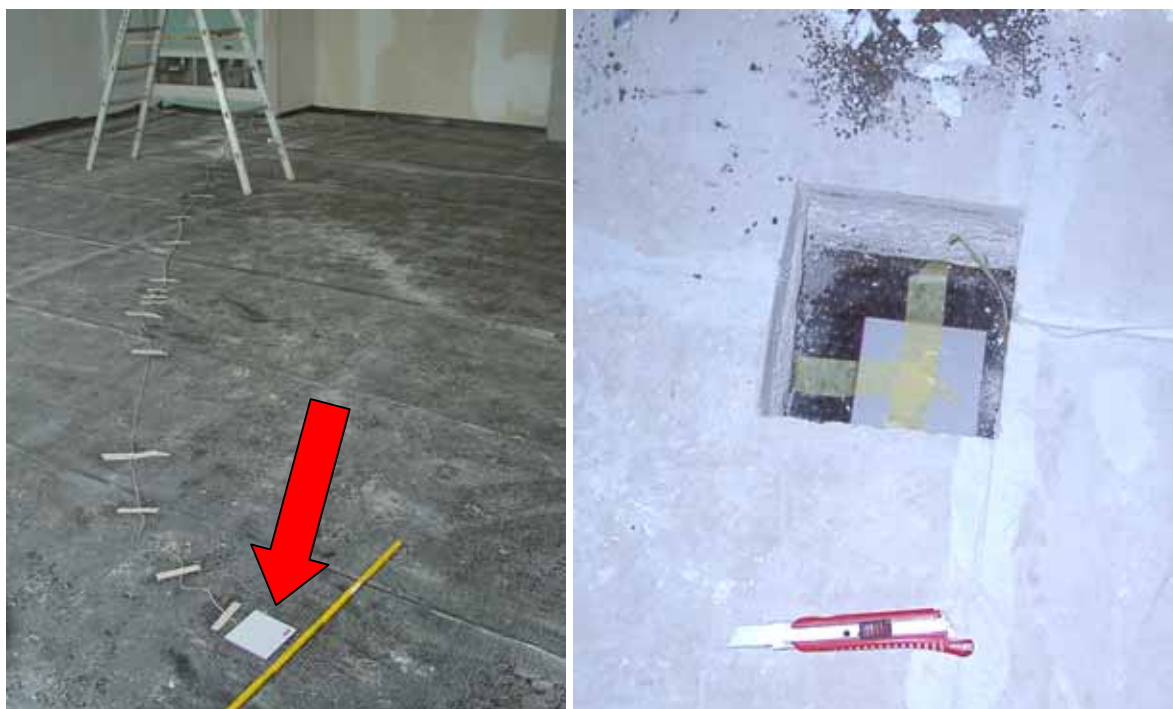
Um den Wärmestrom durch die Bodenplatte bestimmen zu können, wurden im Raum 0.3 und im thermisch „ungestörten“ Kern des Gebäudes - im Flur vor Raum 0.3 - zwei kalibrierte Wärmestrom-Messplatten (Fa. Phymeas) im Bodenaufbau montiert (am 20.07.2004 und am 24.08.2004). Die Wärmestrommessplatten sind über Signalverstärker mit den Digital/Analog-Wandlern im Schaltschrank von Raum 0.3 verbunden.

Abbildung 42: Montage der Wärmestrommessplatten in Raum 0.3 (vor dem Einbringen der Dämmung) und im Bodenaufbau im Flur vor Raum 0.3.

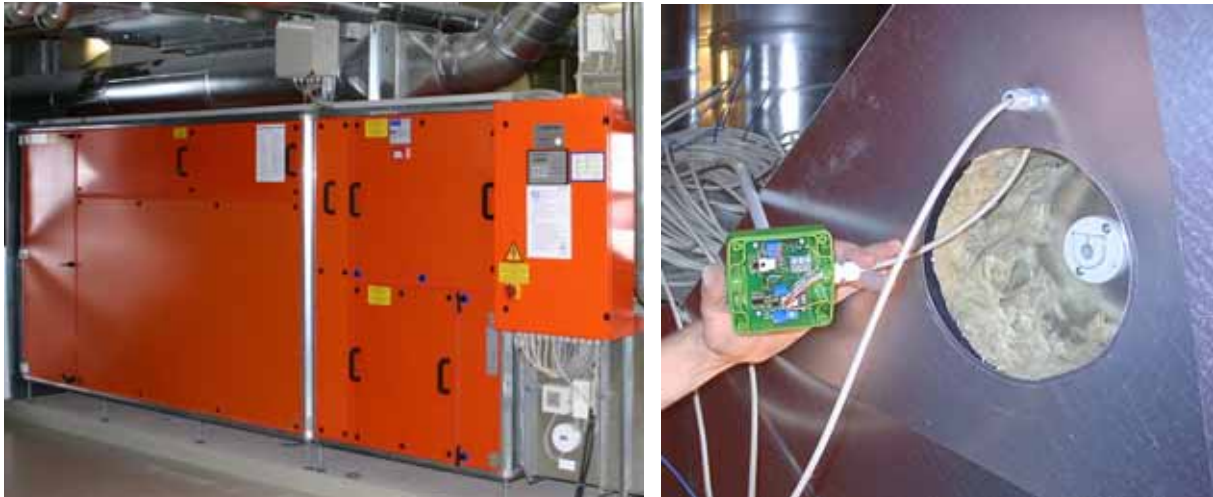
**Abbildung 43:** Links: Lüftungsgerät „Schule 1“ im Technikkeller mit dem darüber montierten Schaltkasten mit der Messtechnik. Rechts: Temperatursensor „Außenluft vor dem Gerät“ während der Montage.

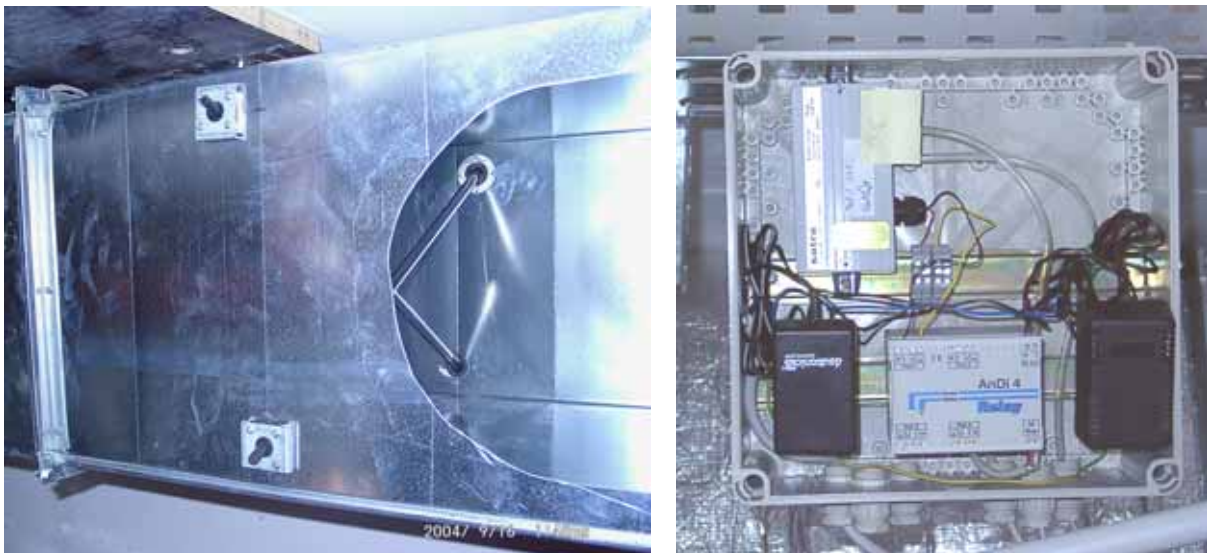
konnte mit einem Staukreuz und einer hochaufgelösten Druckdifferenzmessung (Fa. Setra, Messbereich 0...50 Pa, Genauigkeit +/- 1 %) realisiert werden.

**Abbildung 44:** Staukreuz im Fortluftkanal vor der Montage der Revisionsklappe und der zugehörige Differenzdrucksensor im Schaltkasten.

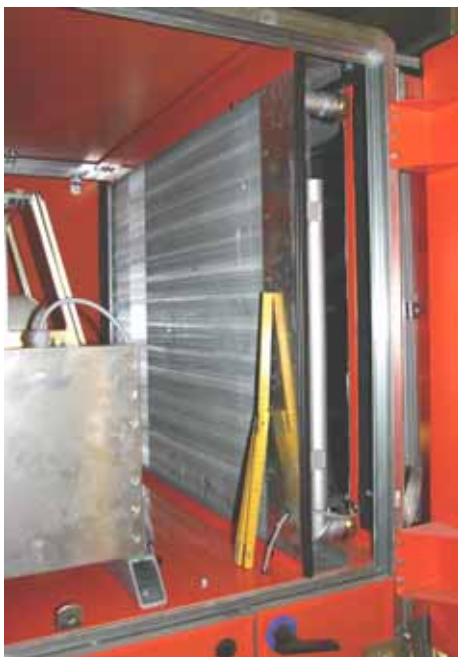
**Abbildung 45: Nachheizregister (auch „Frostschutzregister“) im geöffneten Lüftungsgerät vor dem Abgang der Zuluft.**

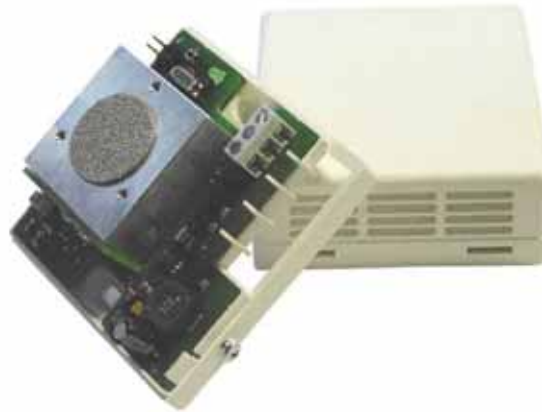
Zur Messung der CO<sub>2</sub>-Konzentrationen wurden Sensoren der Fa. Dittrich (Gasmesssystem MF420-IR-LC), mit einem Messbereich von 0 bis 3000 ppm eingesetzt. Dabei handelt es sich um „Zweistrahlinfrarotsensor“ mit Messküvette mit linearem Ausgangssystem und 24 Volt Versorgungsspannung. Die Genauigkeit wird mit +/- 2 % (entspricht +/- 60 ppm) angegeben.

**Abbildung 46: Eingesetzte CO<sub>2</sub>-Sensoren (Foto: Hersteller)**

Im Hersteller-Datenblatt zu dem Sensoren wird angegeben: „In normalen Anwendungen ist eine Kalibrierung nicht notwendig, sie kann jedoch bei Bedarf durch den Fachmann erfolgen“.

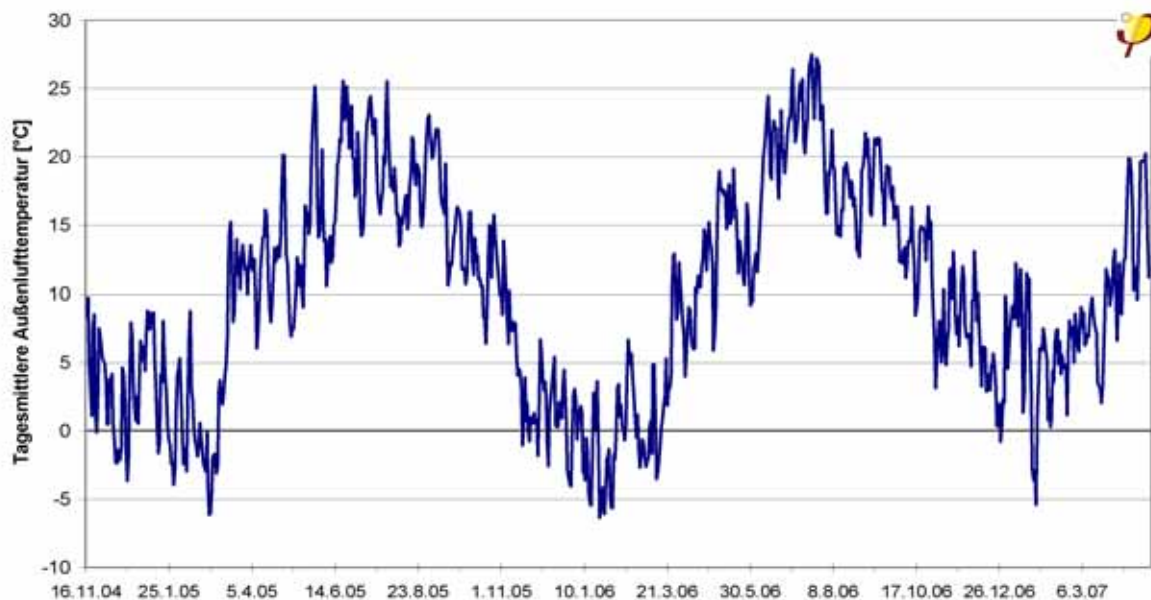
Die Messdaten der Außenlufttemperatur der Wetterstation der Riedbergschule wurden für die Auswertungen verwendet. Die Daten werden von der GLT-Anlage des Gebäudes als 30-Minuten bzw. ab dem 03. November 2005 als 60-Minuten Daten abgespeichert. Fehlende Daten wurden mit Messdaten der Station „Frankfurt Hoechst“ vom Hessisches Landesamt für Umwelt und Geologie (HulG) ergänzt. Diese Daten sind unter [www.hulg.de](http://www.hulg.de) herunterzuladen. Eine Übersicht über die tagesmittleren Außentemperaturen während der Gesamtzeit der Untersuchung zeigt Abbildung 47.

**Abbildung 47: Tagesmittlere Außenlufttemperatur vom 16.11.2004 bis zum 01.05.2007 (Messung GLT Wetterstation Riedbergschule).**

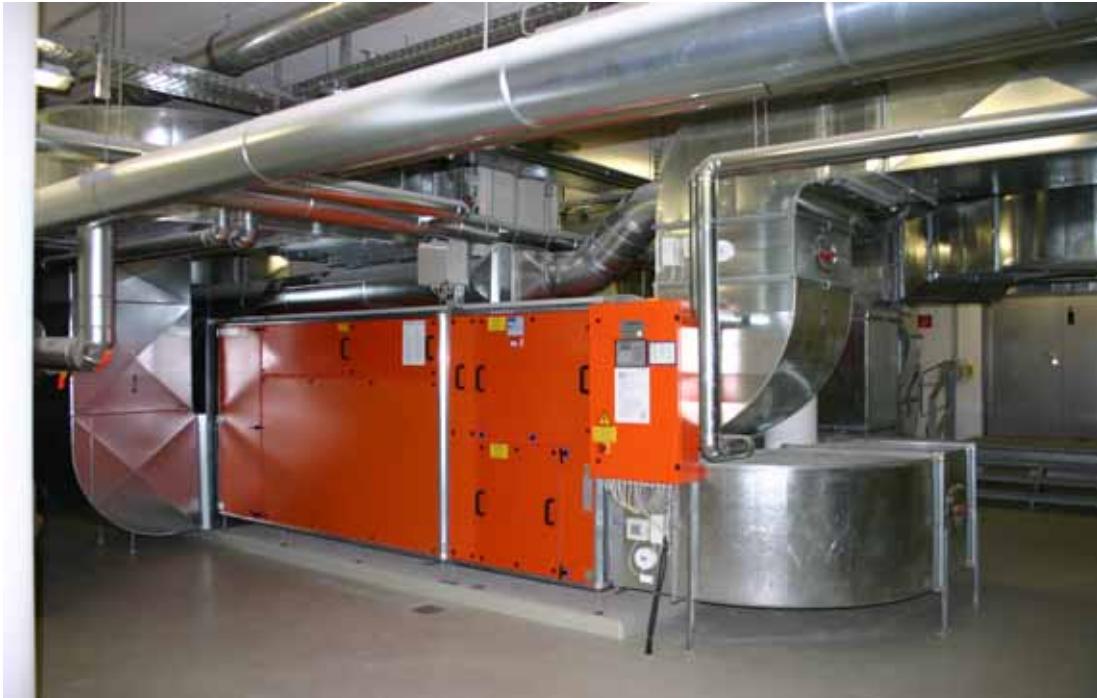
Die Vermessung des Lüftungsgerätes „Schule 1“ ist Bestandteil der Begleitforschung. Dazu wurden an diesem Gerät Temperaturen, relative Feuchten, Stromverbrauchswerte sowie Volumenströme im 10-Minuten-Intervall gemessen.

**Abbildung 49: Vermessenes Lüftungsgerät „Schule 1“ im Technikeller der Schule. Rechts im Bild der Zu- und der Abluftkanal. Bei dem runden Kanal über dem Gerät handelt es sich um die Zulufrückführung zur Filtertrocknung.**

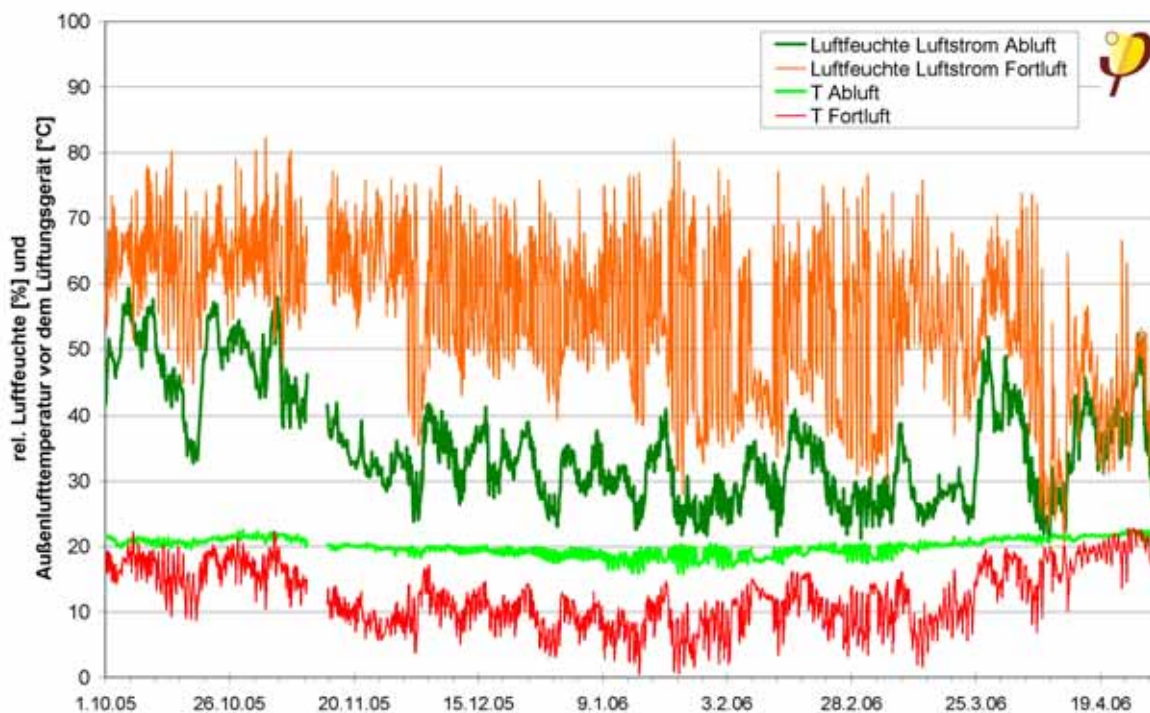
Die relativen Luftfeuchtigkeiten vom Ab- und Fortluftvolumenstrom zeigen während der Heizperiode 2005/2006 einen typischen Winterverlauf (Abbildung 56). Der Zusammenhang der Temperatur und der relativen Feuchte ist deutlich zu erkennen.

**Abbildung 56: Relative Luftfeuchtigkeiten und Temperaturen der Luftvolumenströme Ab- und Fortluft der Lüftungsanlage „Schule 1“ im Zeitraum 01.10.2005 bis 30.04.2006 (Stundenmittelwerte).**

In dem Diagramm werden alle Messdaten aus diesem Zeitbereich gezeigt. Von Interesse sind allerdings nur Daten während das Gerät auch in Betrieb war und das Gebäude auch bestimmungsgemäß genutzt wurde. Der unbeabsichtigte Betrieb der Anlage während Winterferien ist dabei nicht von Interesse (keine Personen als „Feuchtequellen“ im Gebäude). Daher werden hier die Mittel- und Extremwerte nur während der Hauptbetriebszeiten (Mo. bis Fr., 8:00 bis 18:00 Uhr, ohne Ferienzeiten und nur bei Volumenströmen der Anlage „Schule 1“ größer 500 m<sup>3</sup>/h) betrachtet. Dann ergeben sich die Werte, welche in Tabelle 9 gelistet sind: Die relative Feuchte der Abluft beträgt im Mittel 35,7 %, im Kernwinter 33,4 %. Die Fortluft nach der Abkühlung im Wärmeübertrager 60,0 % bzw. im Kernwinter im Mittel 64,3 %. Während dieser Betriebszeiten gab es damit keine Überschreitungen der 80 % der rel. Fortluftfeuchte. Der höchste Wert der Fortluftfeuchte während der gesamten Zeit der Heizperiode betrug 82,3 %.

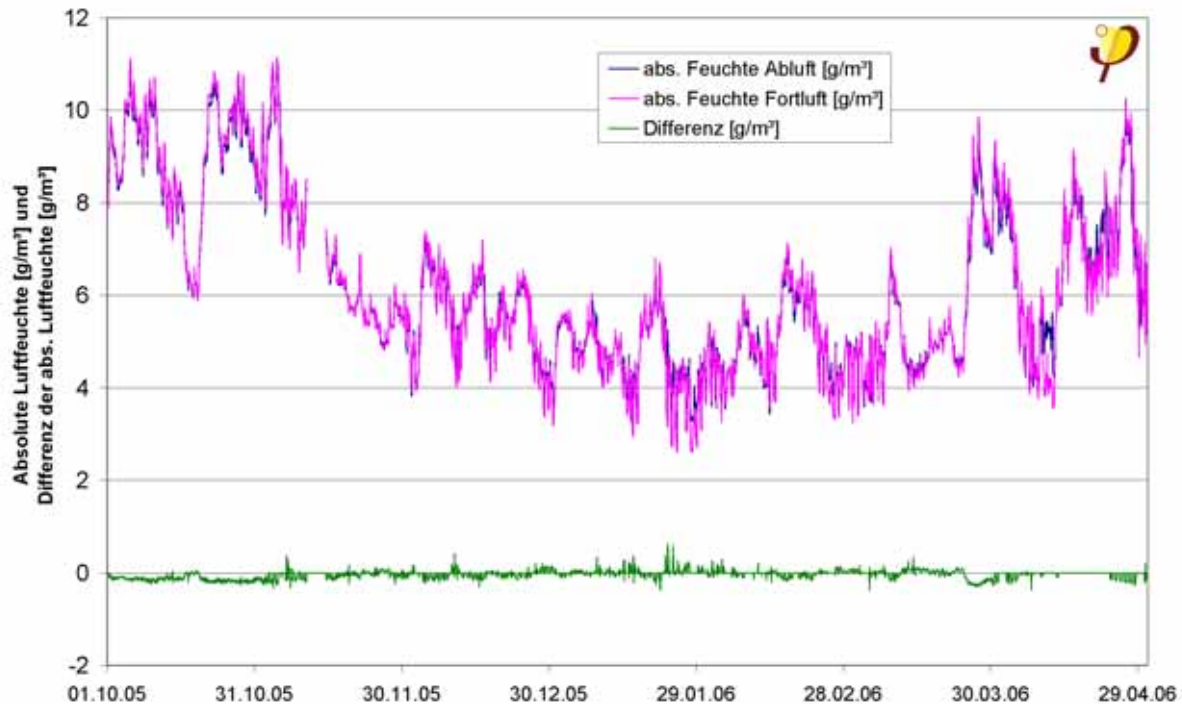
Wird aus der relativen Feuchte und der Temperatur die absolute Feuchte (in g Wasser pro  $\text{m}^3$  Luft) in den Luftströmen berechnet, kann untersucht werden, ob im Gerät Feuchte auskondensiert ist und damit in der Energiebilanz berücksichtigt werden muss. In Abbildung 57 ist der Verlauf der absoluten Feuchte der Ab- und Fortluft im gesamten Zeitraum der Heizperiode 2005/06 dargestellt. Die Differenz der absoluten Feuchten (Abluft minus Fortluft) ist ebenfalls dargestellt (Differenzbildung nur bei Volumenströmen größer  $500 \text{ m}^3/\text{h}$ ). Es zeigt sich nur ein „Rauschen“, was im Bereich der Messgenauigkeit der Feuchtemessung liegt. Damit sind keine nennenswerten Mengen Kondensat angefallen und so kann auch keine Kondensationsenergie in der Energiebilanz berücksichtigt werden.

Abbildung 57: Absolute Feuchten der Ab- und Fortluft sowie deren Differenz in der Heizperiode 2005/2006.

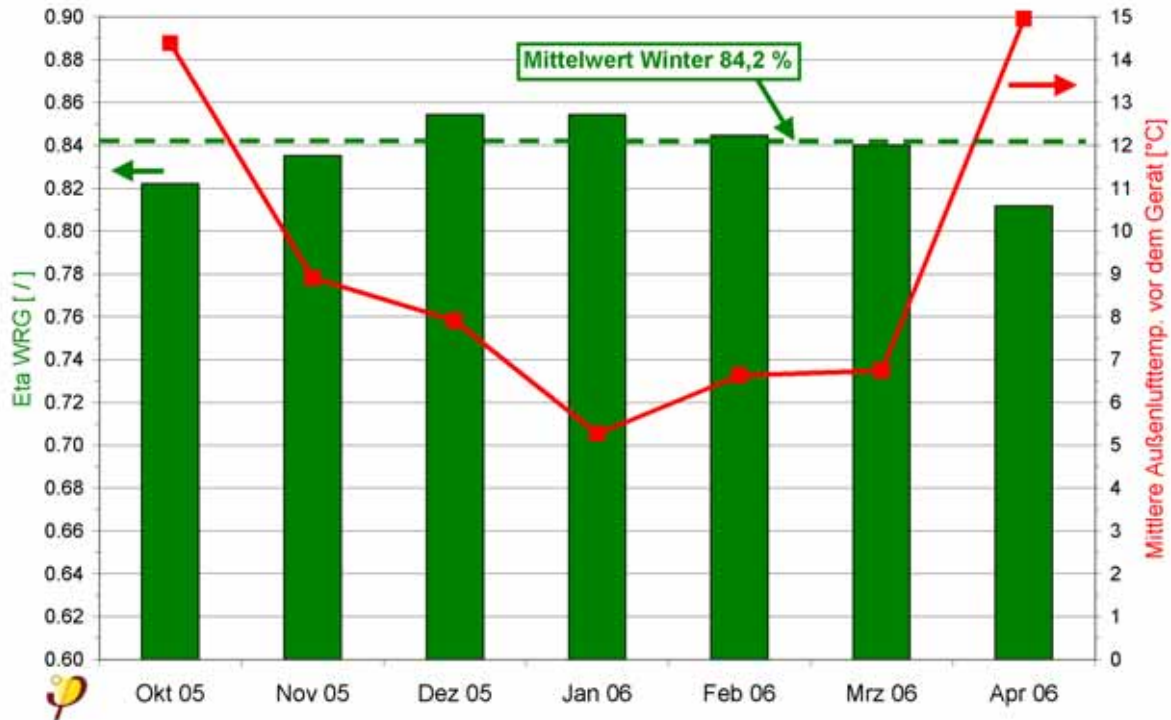
Abbildung 59: Darstellung der Wärmebereitstellungsgrade der Lüftungsanlage „Schule 1“ in den unterschiedlichen Wintermonaten und der jeweiligen mittleren Temperatur der Außenluft kurz vor dem Eintritt in das Lüftungsgerät. Achtung: Der Nullpunkt der Ordinate für den Wärmebereitstellungsgrad ist mit unterdrücktem Nullpunkt dargestellt.
