# Passivhausschule Frankfurt Riedberg

Messtechnische Untersuchung und Analyse

Auftraggeber  
Hochbauamt der Stadt Frankfurt a.M.

Juli 2007

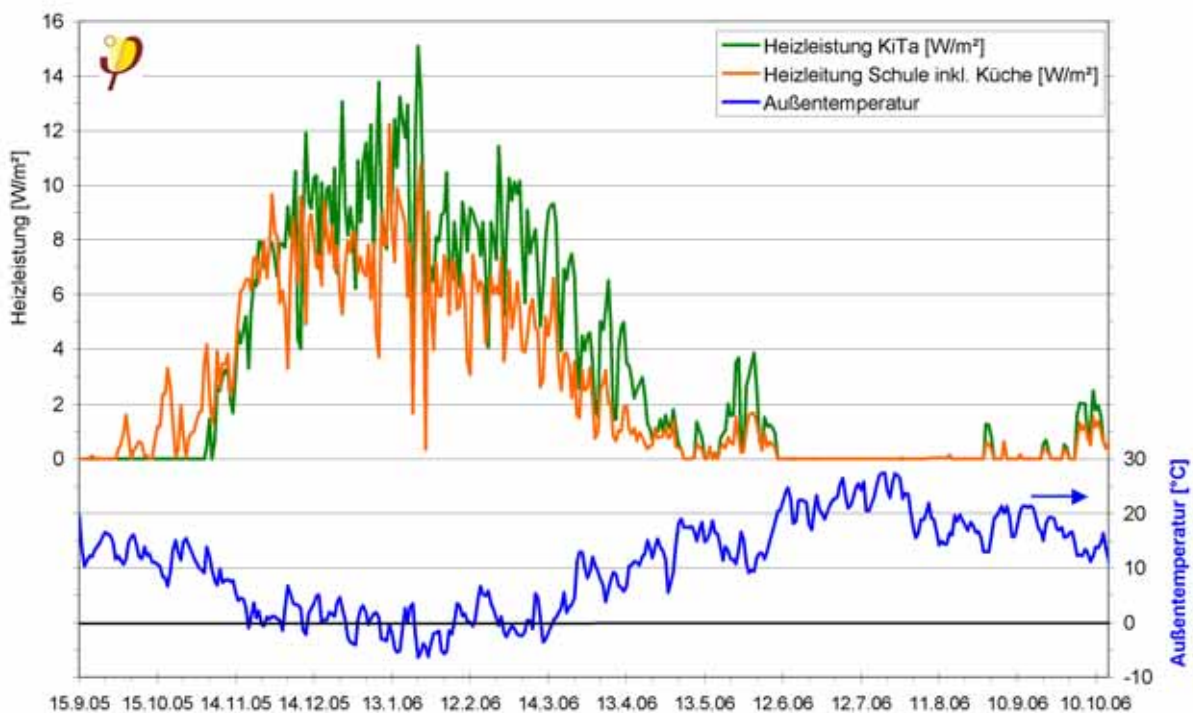
**Abbildung 72: Tagesmittlere Heizleistungen der KiTa und der Schule sowie die tagesmittleren Außentemperaturen vom 15.09.2005 bis zum 15.10.2006.**

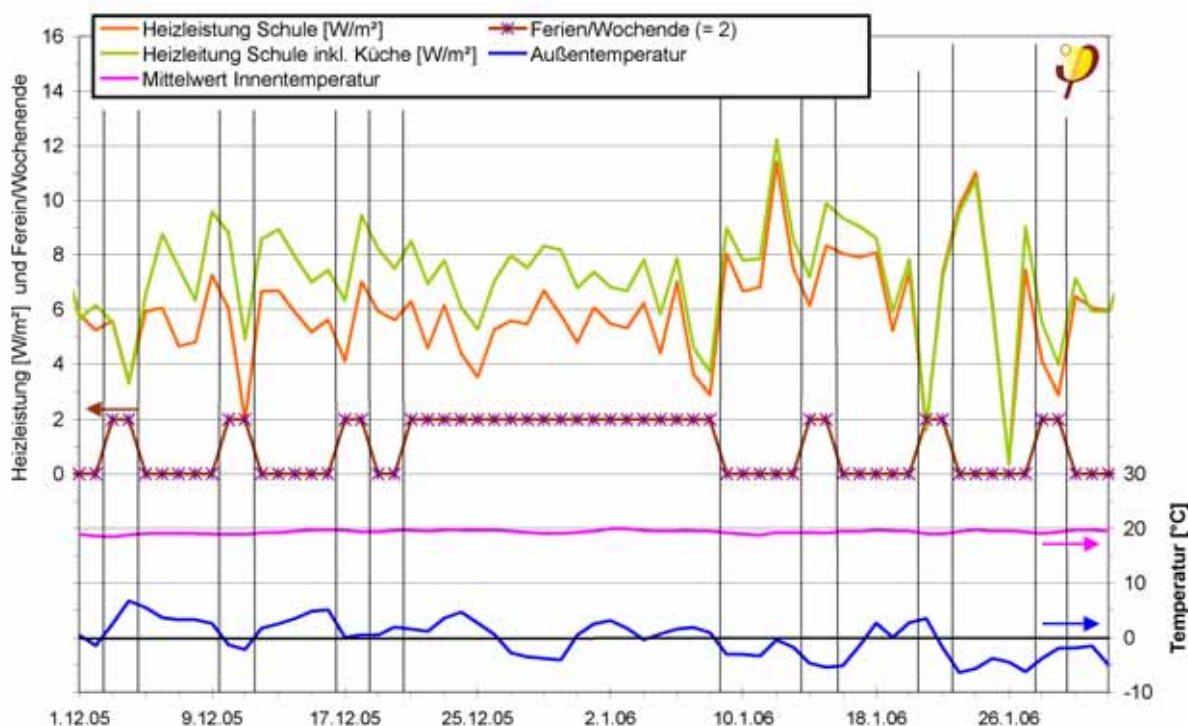
**Abbildung 73:** Tagesmittlere Heizleistungen der Schule (mit und ohne Küche) sowie die Außentemperatur vom 01.12.2005 bis zum 01.02.2006. Zusätzlich sind noch die Schulferien und Wochenenden sowie die mittlere Innentemperatur im EG eingetragen. Die vertikalen Gitternetzlinien begrenzen die Wochenenden und Ferienzeiten.

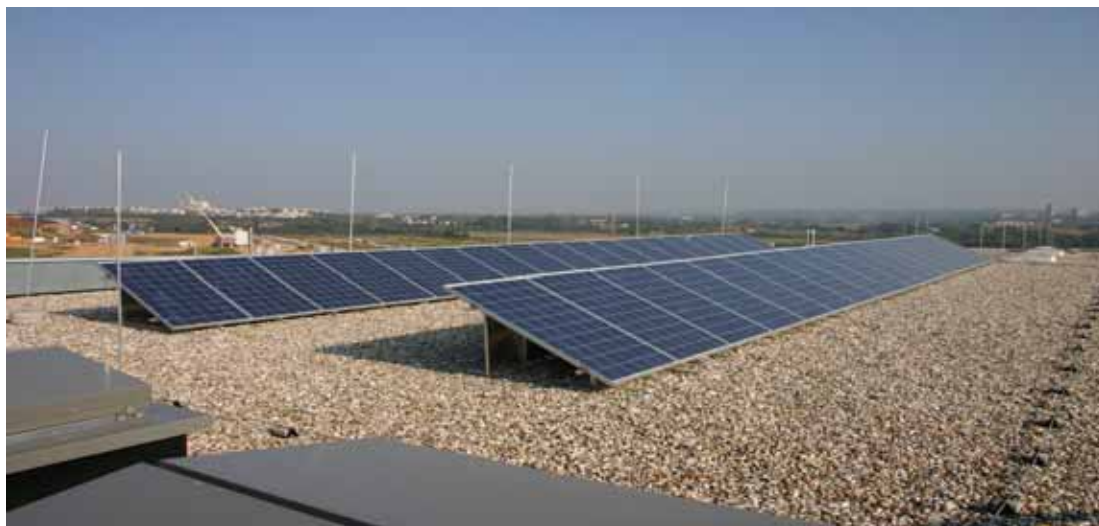
Die 7,4 kW<sub>peak</sub> Solarstromanlage auf dem Flachdach des Nordflügels des Schulgebäudes wird von einem externen Investor errichtet und betrieben. Der Strom wird ins öffentliche Netz eingespeist. Von der Anlage liegen Zählerablesungen vor, welche bei Ortsterminen vom PHI aufgenommen wurden. Aus der Differenz der Ablesungen von über einem Jahr (30.09.2005 bis 05.10.2006, entspricht 370 Tage) wurde der mittlere Stromertrag für das Bilanzjahr (01. 10.2005 bis 30.09.2006) berechnet. Er beträgt 5.374 kWh/a, entsprechend 0,97 kWh/(m<sup>2</sup> a) wenn die Fläche von der Schule inkl. Küche und der KiTa als Bezugsgröße gewählt wird. Damit deckt die Anlage etwa 7,2 % des jährlichen Stromverbrauchs der Schule und KiTa ohne Berücksichtigung des Lüftungsstromes.

Abbildung 78: PV-Solarstromanlage auf dem Gebäudedach (Nordflügel).

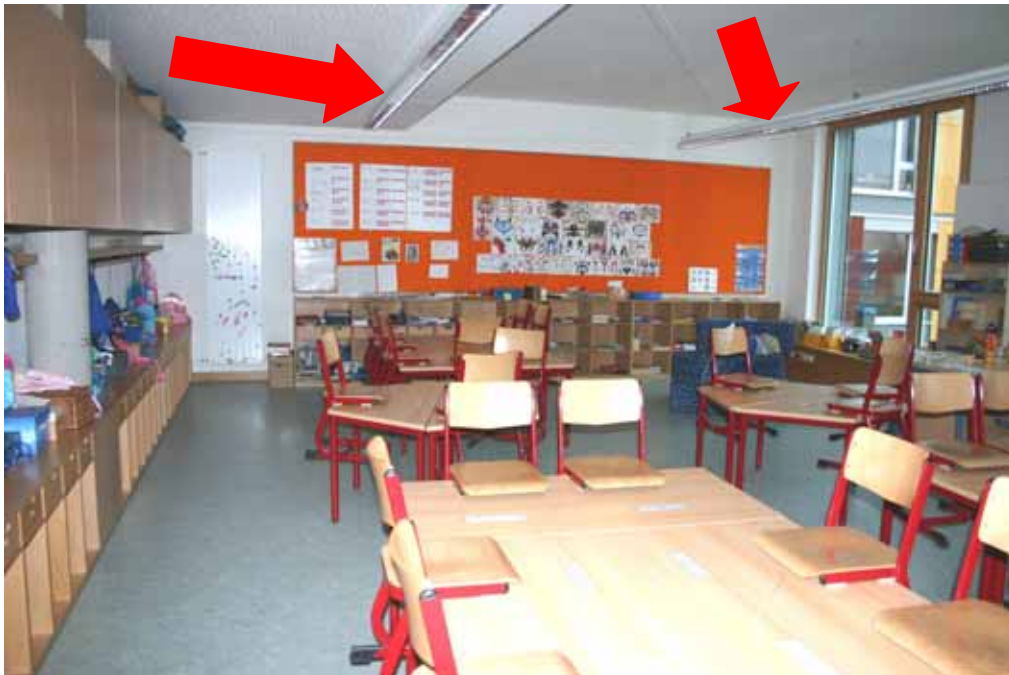
In den Klassenräumen sind jeweils parallel zur Außenfassade zwei einzelne schaltbare Lichtbänder mit je 4 Leuchten installiert. Vor der Tafel sind zwei weitere Lampen installiert. Dabei handelt es sich um moderne, effiziente Beleuchtungseinrichtungen (Spiegelraster Dreibandlampen mit gelochtem Raster).

**Abbildung 79: Typischer Klassenraum in der Riedbergschule mit zwei Lichtbänder über den Tischgruppen parallel zur Außenfassade.**

Für die Versorgung der Klassenräume mit 300 lx wurde eine spezifische Leistung von 5,6 W/m<sup>2</sup> entsprechend 1,9 W/(m<sup>2</sup> 100 lx) installiert. Die Zielvorgabe nach den Leitlinien der Stadt Frankfurt [Leitlinien FFM] waren 2 bis 2,5 W/(m<sup>2</sup> 100 lx). Gemessen wurden nach der Realisierung über 400 lx. Die Räume werden über eine zentrale Tageslichtschaltung gesteuert (Ausschaltung in jeder Pause). Die Beleuchtung in den Fluren werden mit tageslichtabhängigen Bewegungsmeldern geschaltet. Auch hier gelten die 2 W/(m<sup>2</sup> 100 lux) nach den Leitlinien der Stadt Frankfurt. Die Informationen zur installierten Leistung und der Beleuchtungsstärke sind [Bretzke] und einer persönlichen Mitteilung von Herrn Bretzke (Energiemanagement Stadt Frankfurt) vom 25.5.2007 entnommen.

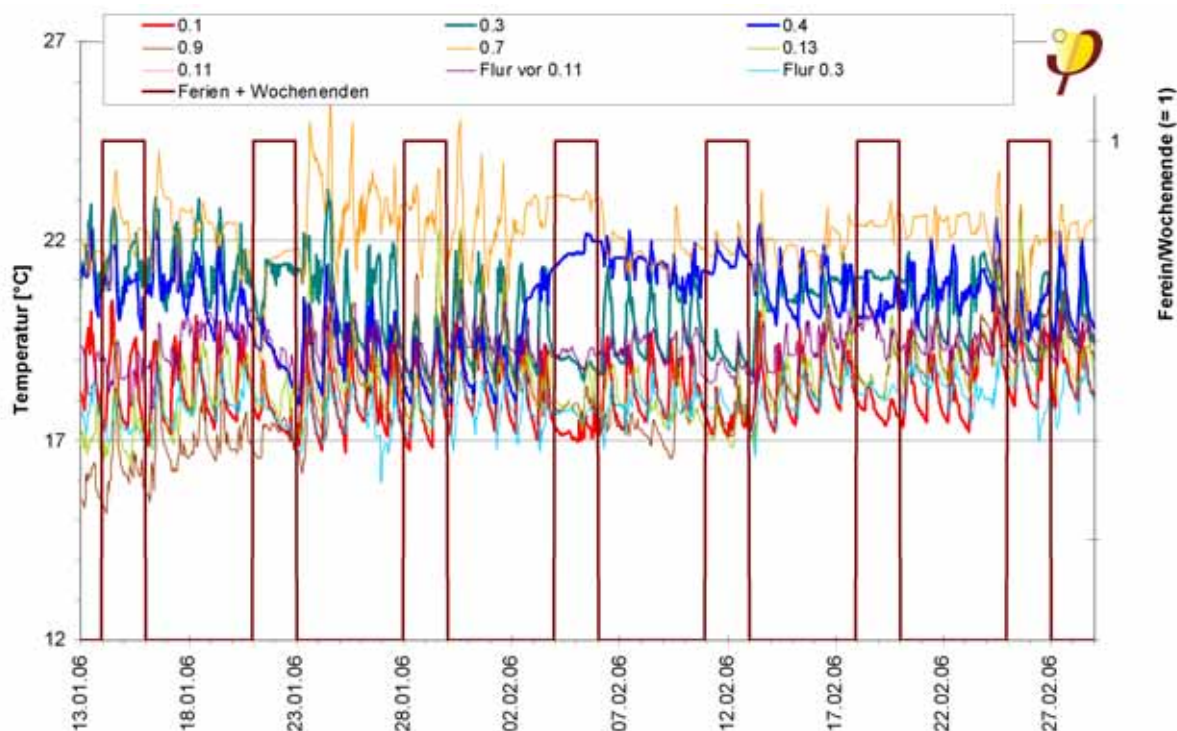
**Abbildung 86: Stundenmittelwerte der Raumtemperaturen im EG der Schule und Wochenend- und Ferienzeiten im Zeitraum vom 13.01. bis zum 28.02.2006.**

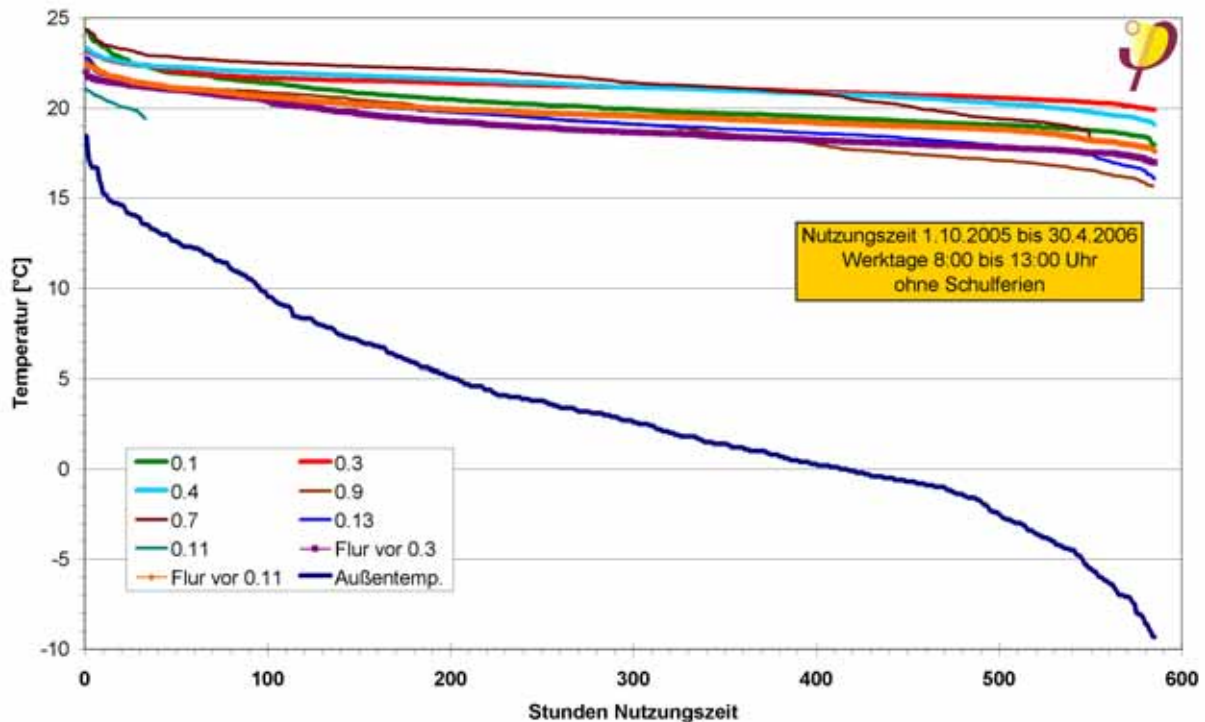
**Abbildung 88:** Absteigend sortierte Stundenmittelwerte der Temperaturen während der Nutzungszeit (Werktage 8:00 bis 13:00 Uhr, ohne Ferien) vom 01.10.2005 bis zum 30.04.2006.

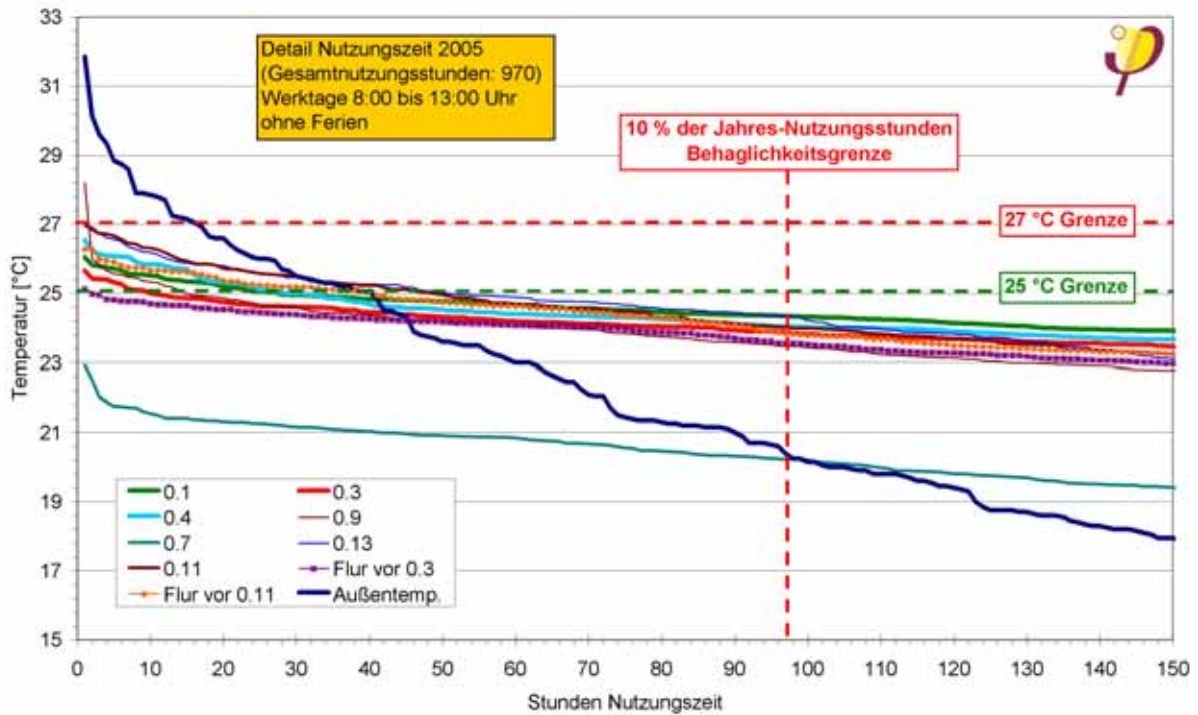
Abbildung 89: Oberer Ausschnitt der absteigend sortierten Temperaturen aller Jahresstunden in der Nutzungszeit (Werktag 8:00 bis 13:00 Uhr, ohne Schulferien) des Jahres 2005 (Stundenmittelwerte). Die Grenzwerte 25°C/10% und 27°C/10% sind eingetragen.

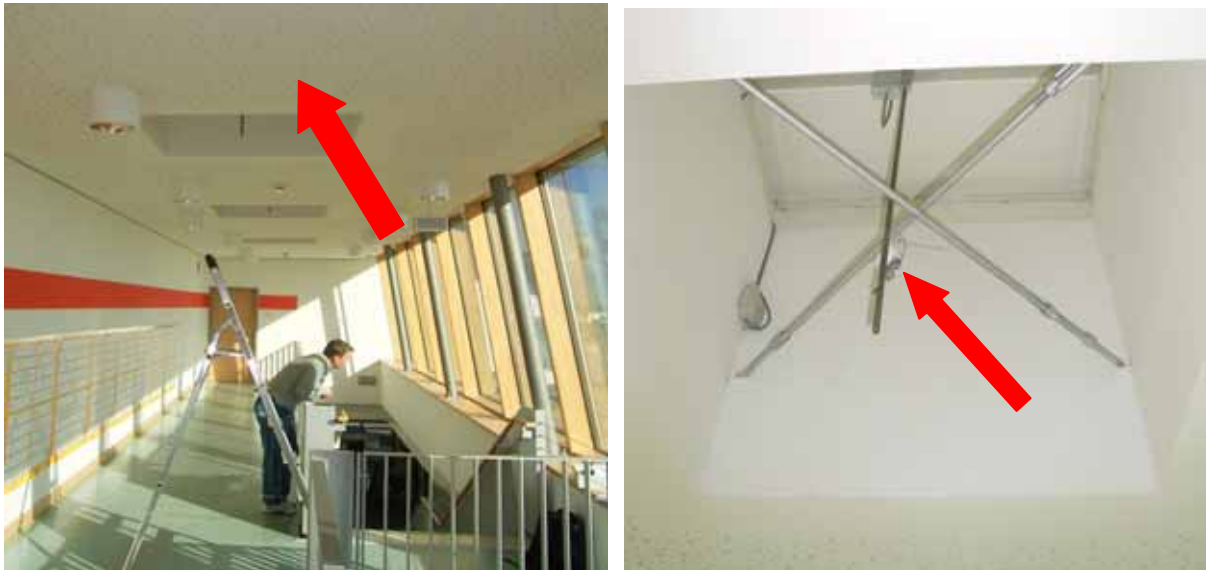
**Abbildung 96: Position des Temperaturdatenloggers in der „Dachöffnung“ für die RWA-Klappe im 2. OG der Schule (Westflügel).**

Der Fokus der Untersuchungen zur Behaglichkeit im Gebäude liegt auf dem Schulbereich. Für die energetischen Untersuchungen ist das Temperaturniveau auch der KiTa von Interesse. Daher wurden mit autarken Datenloggern in der KiTa zusätzliche Temperaturmessungen durchgeführt. In der Zeit vom 15. Februar 2007 bis zum 17. März bzw. 20. März 2007 sind in der KiTa vier Gruppenräume, der Flur im EG sowie das Treppenhaus im OG im 2-Minuten-Raster gemessen worden. Gleichzeitig wurden auch in der Schule ergänzend weitere Datenlogger vom gleichen Typ und mit gleicher Programmierung montiert. Die Positionen sollten in Ergänzung zu den Dauermessungen im EG die Situation über die Höhe des Gebäudes im Kernbereich des Treppenhauses widerspiegeln. Die Messorte waren im EG in der Eingangshalle, im Treppenhaus 1. OG sowie im 2. OG direkt unter der opaken RWA-Klappe (siehe Abbildung 96). Ein baugleicher Logger wurde außen unterhalb der Wetterstation zur Messung der Außentemperatur montiert.

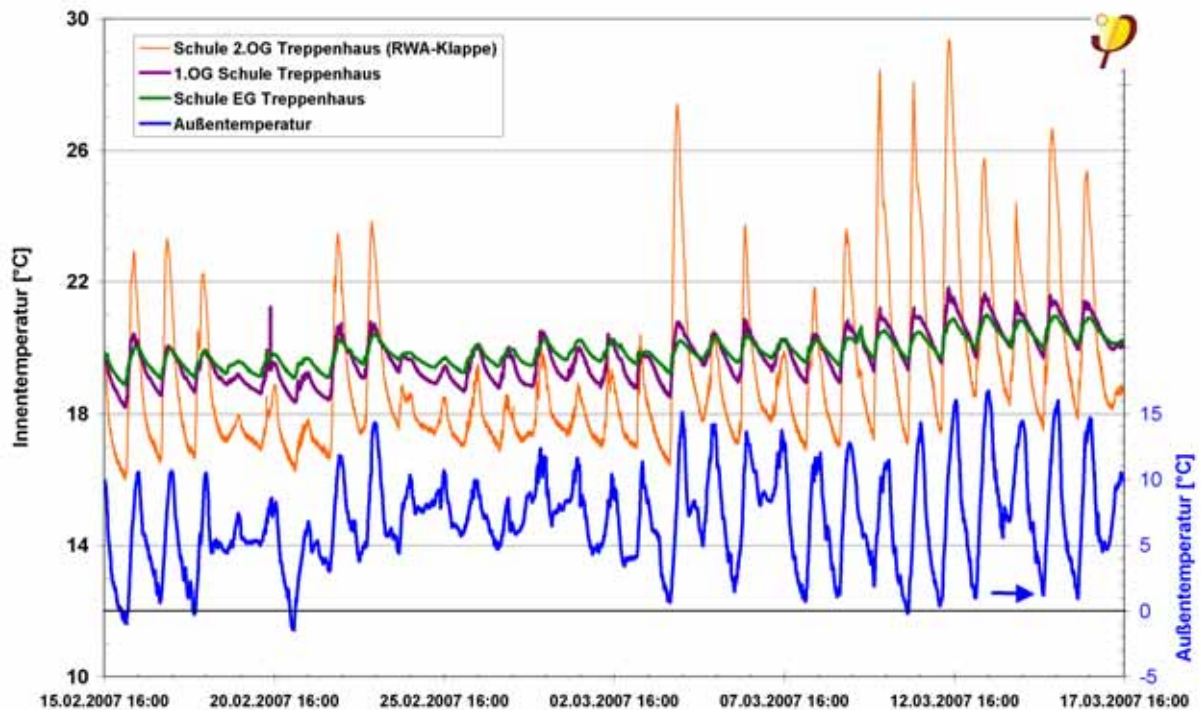
Abbildung 99: Temperatur Zusatzmessung im Treppenhaus der Schule und der Außenluft vom 15.02. bis zum 17.03.2007 (jeweils 16:00 Uhr) mit Datenloggern (2 Minuten Daten).

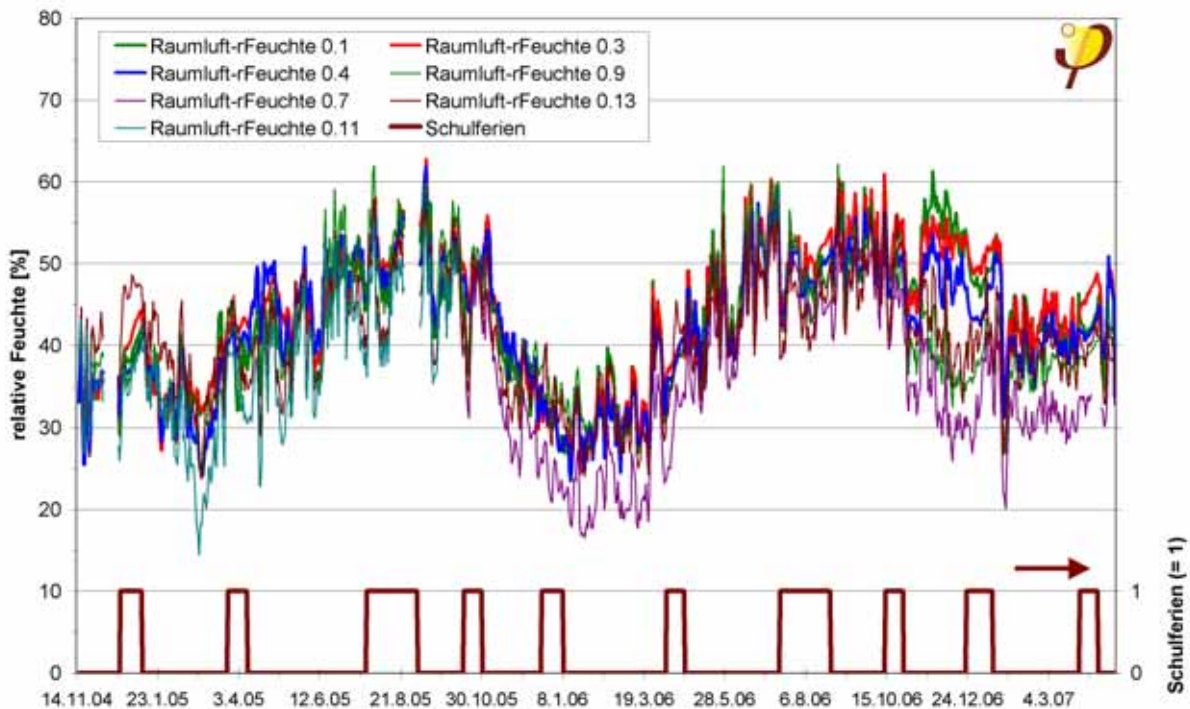
Ein weiterer Parameter zur Beurteilung der Behaglichkeit im Raum ist die relative Raumlufffeuchte. Diese wurde ebenfalls in sechs Räumen im EG des Gebäudes während der gesamten Untersuchungszeit gemessen. Der Sensor aus Raum 0.11 wurde am 11.10.2005 in Raum 0.7 verlegt (vgl. dazu Information im Abschnitt Temperaturmessungen). Einen Überblick über die Tagesmittelwerte der gesamte Messzeit zeigt Abbildung 101.

**Abbildung 101:** Verlauf der tagesmittleren relativen Raumlufffeuchten während der gesamten Messzeit (16.11.2004 bis 1.5.2007) in sieben Räumen im EG (Umbau Sensor aus Raum 0.11 in Raum 0.7 am 11.10.2005).

In der Darstellung der tagesmittleren relativen Luftfechtigkeiten sind bereits nur gering genutzte Räume durch niedrigere Feuchten in der Winterzeit zu erkennen. Von besonderem Interesse im Zusammenhang mit der Raumlufffeuchte sind die Winterperioden, insbesondere die drei belegten Klassenräume. Der maßgebliche winterliche Feuchteeintrag erfolgt in einer Schule allein durch die Personen, da keine weiteren nennenswerten Feuchtequellen (Duschen, Baden, Kochen, Pflanzen) vorhanden sind.

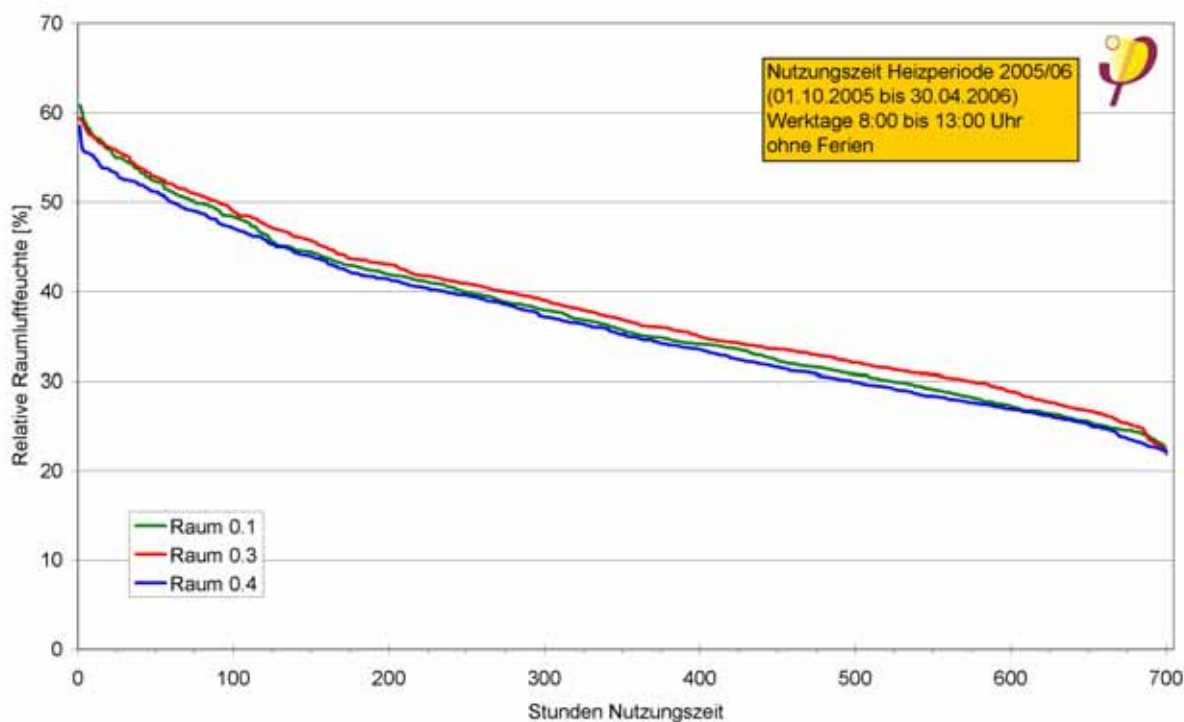
**Abbildung 102: Stundenmittelwerte der relativen Feuchte in drei Klassenräumen absteigend sortiert in der Heizperiode 2005/2006 (01.10.2005 bis 30.4.2006, nur Nutzungsstunden an Werktagen 8:00 bis 13:00 Uhr ohne Ferien).**

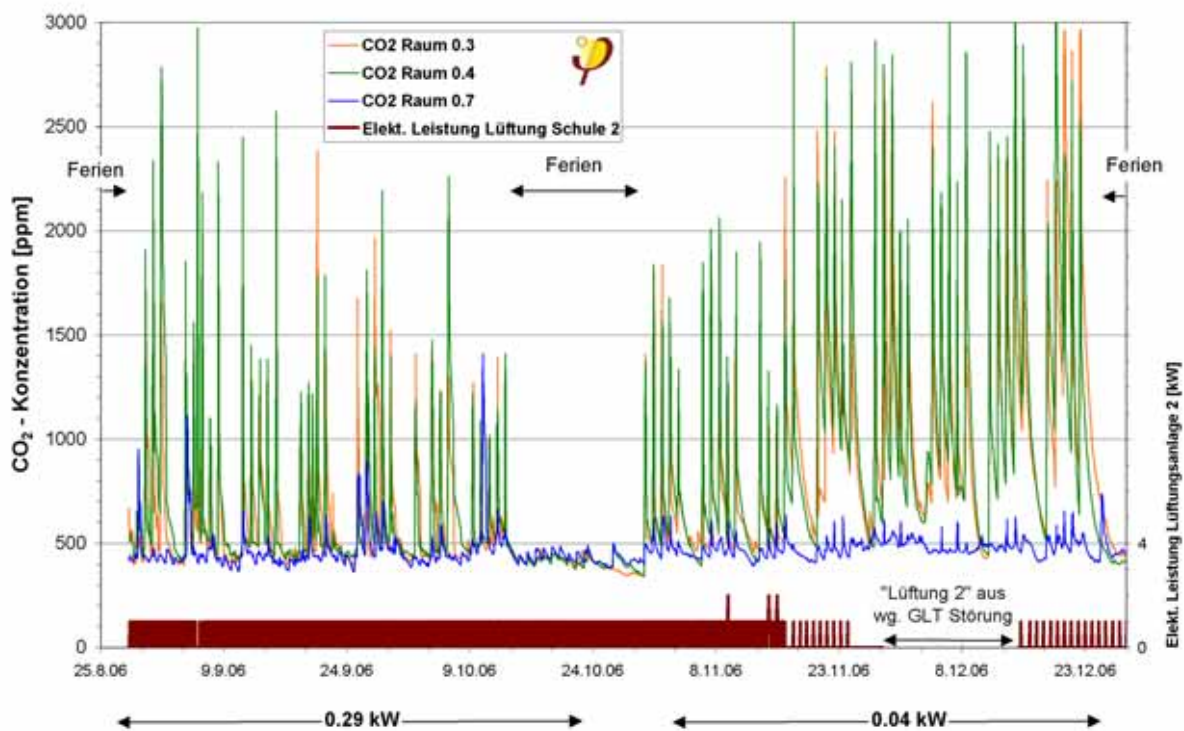
**Abbildung 107: Stunden-Messdaten der CO<sub>2</sub>-Konzentrationen von drei Räumen und der elektrischen Leistung der Lüftungsanlage „Schule 2“ im Zeitraum 29.08.2006 bis 23.12.2006. Ab 17.11.2006 wurde die Lüftungsanlage „Schule 2“ nicht mehr bestimmungsgemäß betrieben.**

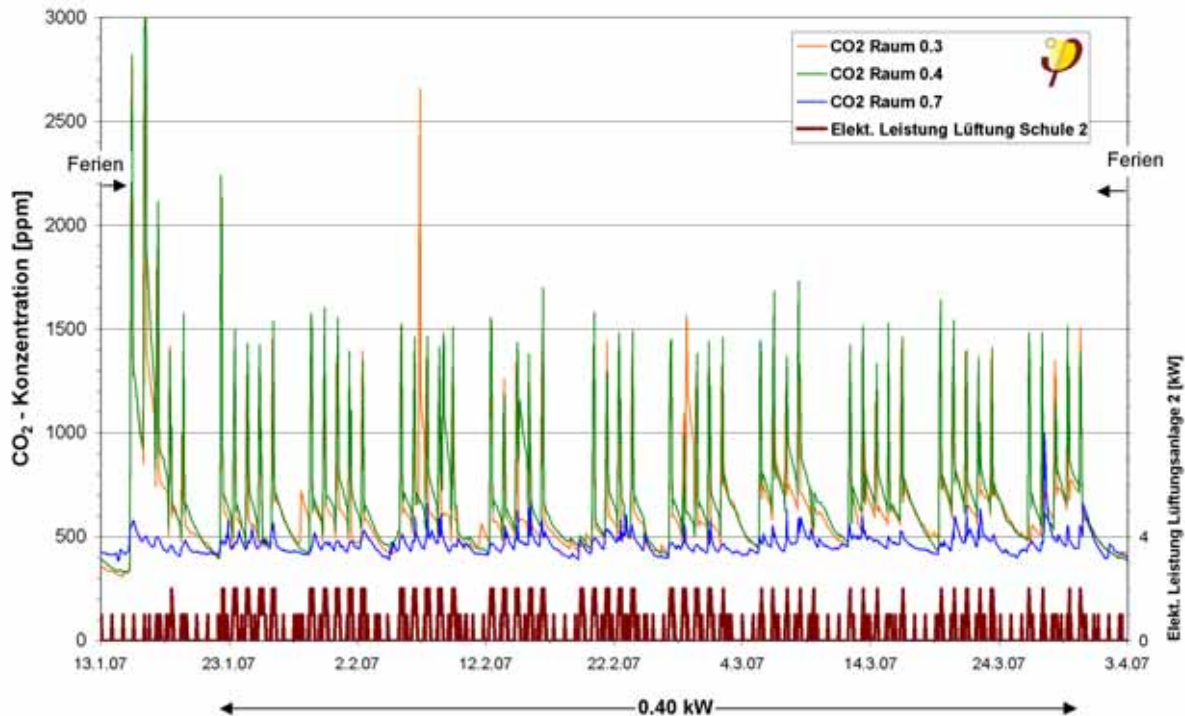
Abbildung 108: Stunden-Messdaten der CO<sub>2</sub>-Konzentrationen von drei Räumen und der elektrischen Leistung der Lüftungsanlage „Schule 2“ im Zeitraum 13.01.2007 bis 03.04.2007.

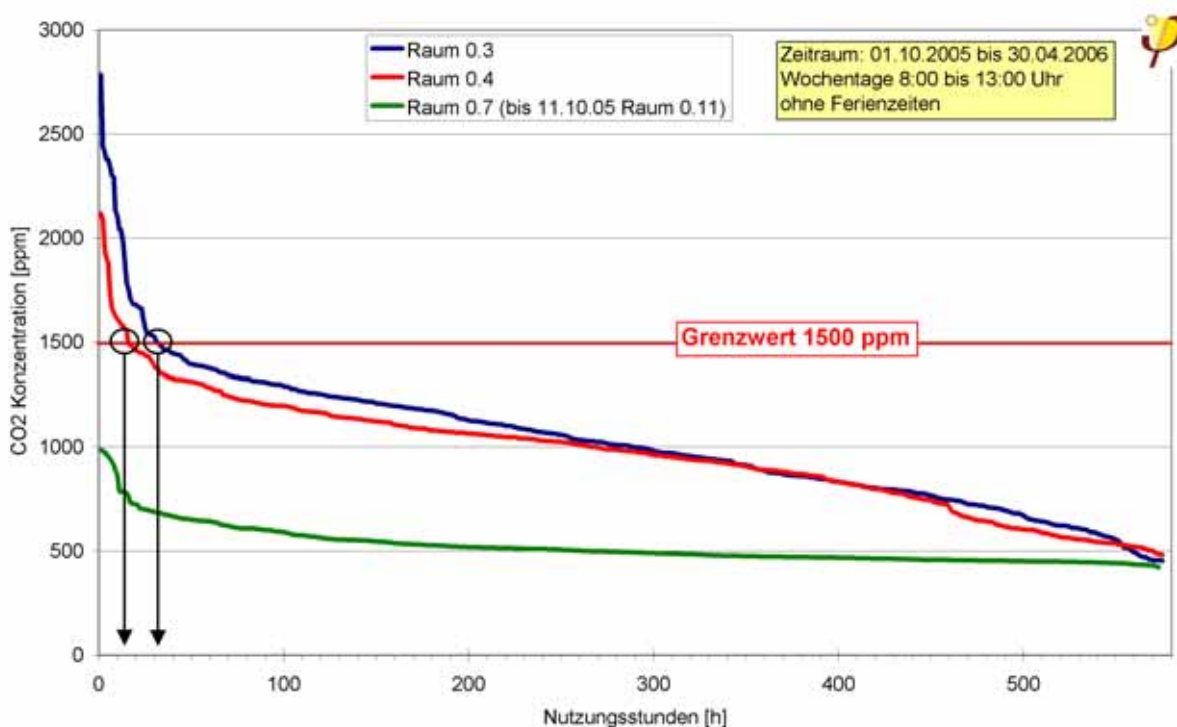
**Abbildung 109: Absteigend sortierte CO<sub>2</sub>-Konzentrationen während der Heizperiode 2005/2006 (1.10.2005 bis zum 30.4.2006). Berücksichtigt sind nur Messdaten aus der Nutzungszeit (Werktags 8:00 bis 13:00 Uhr, ohne Ferienzeiten).**

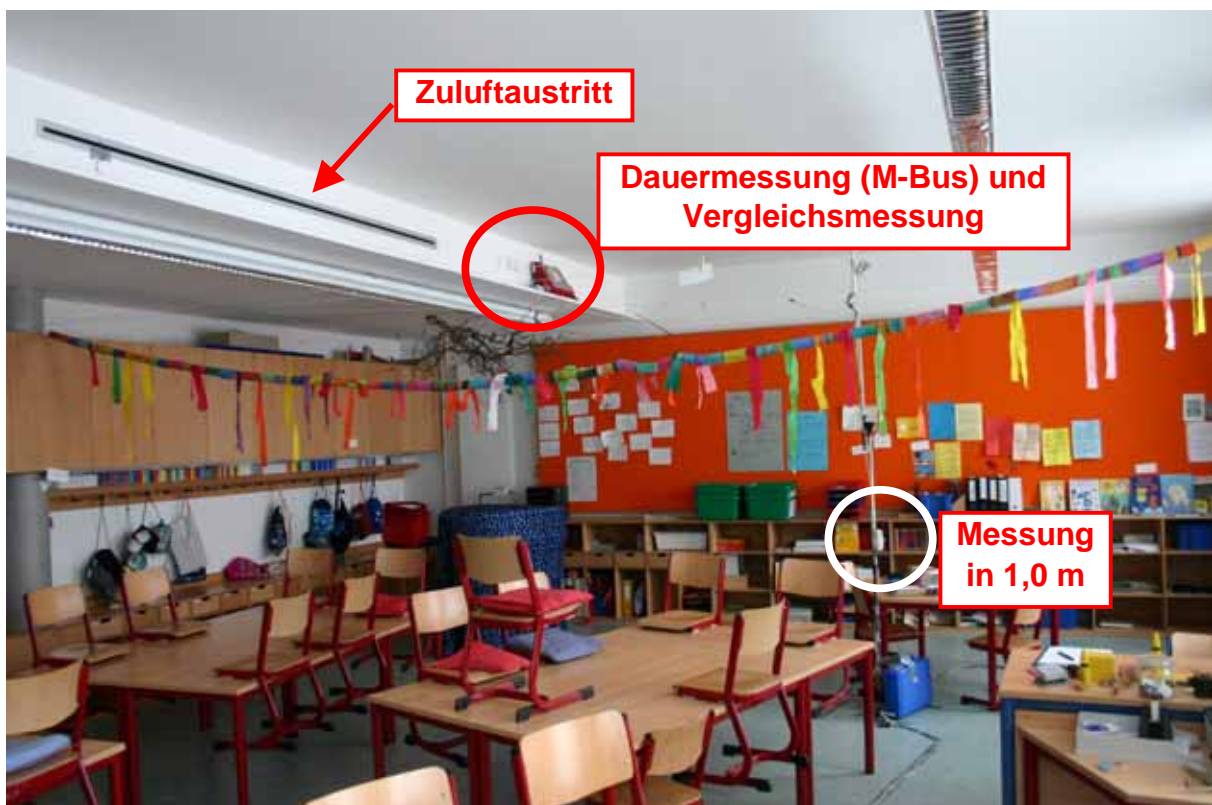
Abbildung 112: Klassenraum mit dem Messständer für die CO<sub>2</sub>-Messungen und der Zuluftöffnung an der Stirnseite der abgehängten Decke.

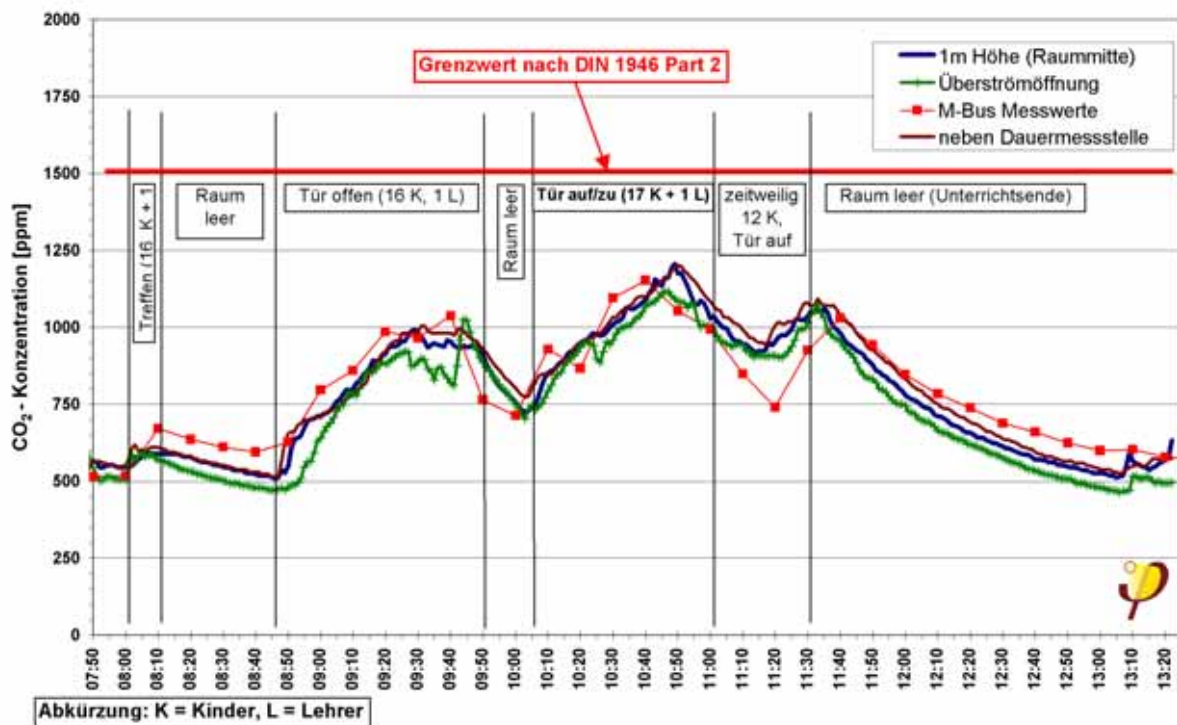
Abbildung 113: CO<sub>2</sub>-Konzentration an unterschiedlichen Messorten und Belegungszahlen in einem Klassenraum 0.4 am 03.03.2006. Die M-Bus Daten sind in 10-Minutenauflösung, die Vergleichsmessungen in Minutenauflösung aufgezeichnet und dargestellt.

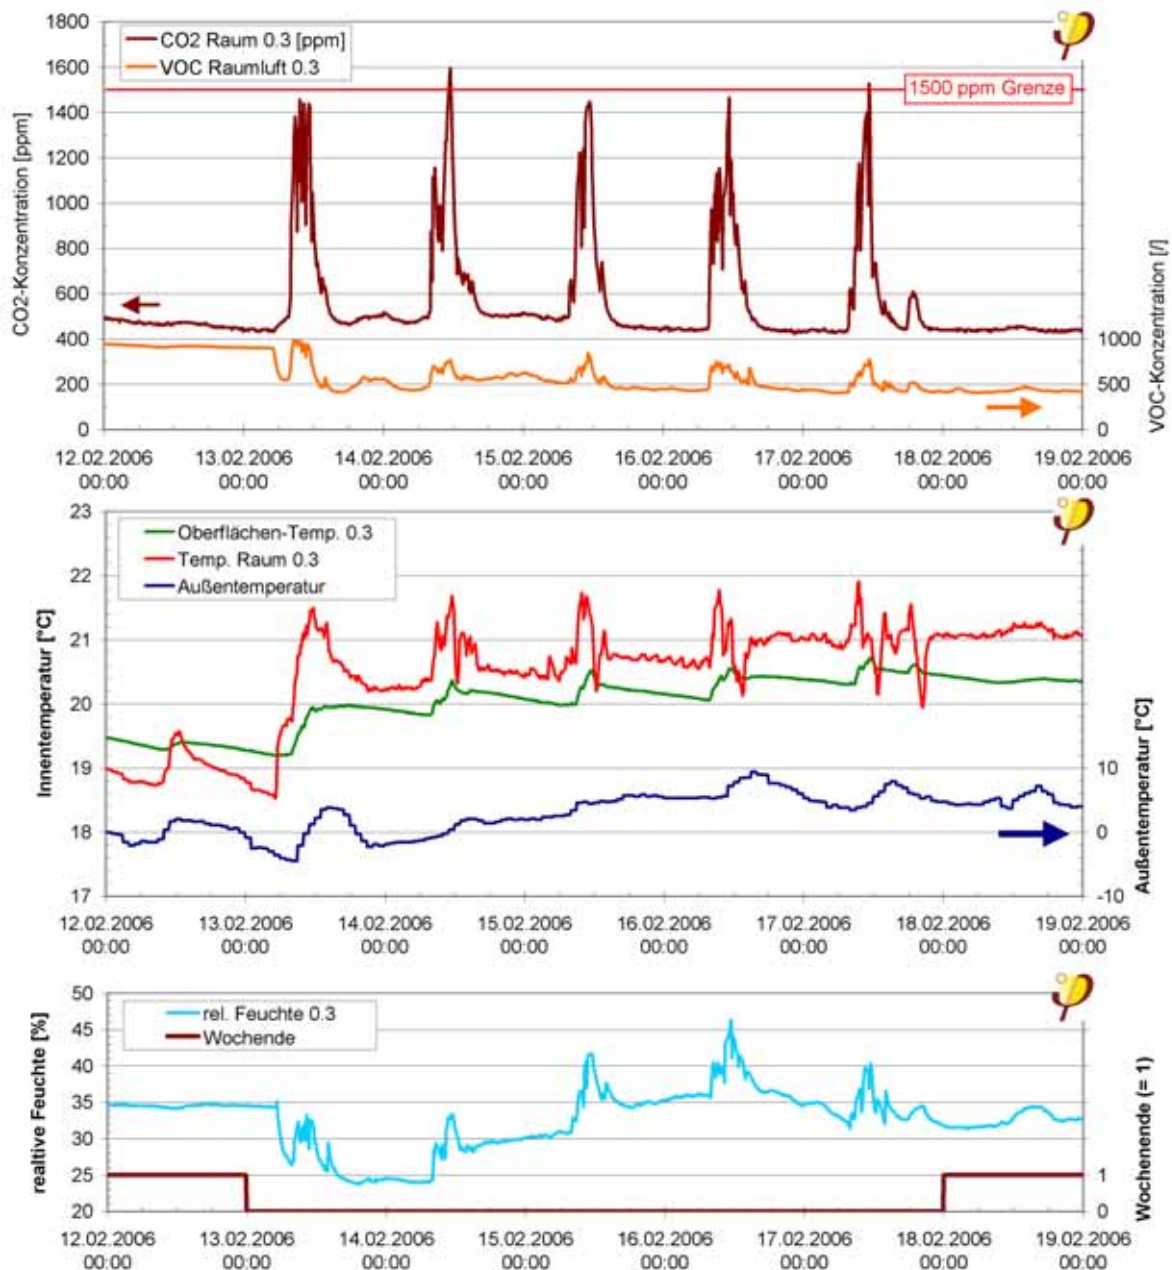
Abbildung 122: Messdaten (10-Minuten Auflösung) von Raum 0.3 während der Woche, in der die Nutzerbefragung in dem Raum durchgeführt wurde (12.02. 0:00 Uhr bis 19.02.2006 0:00 Uhr).

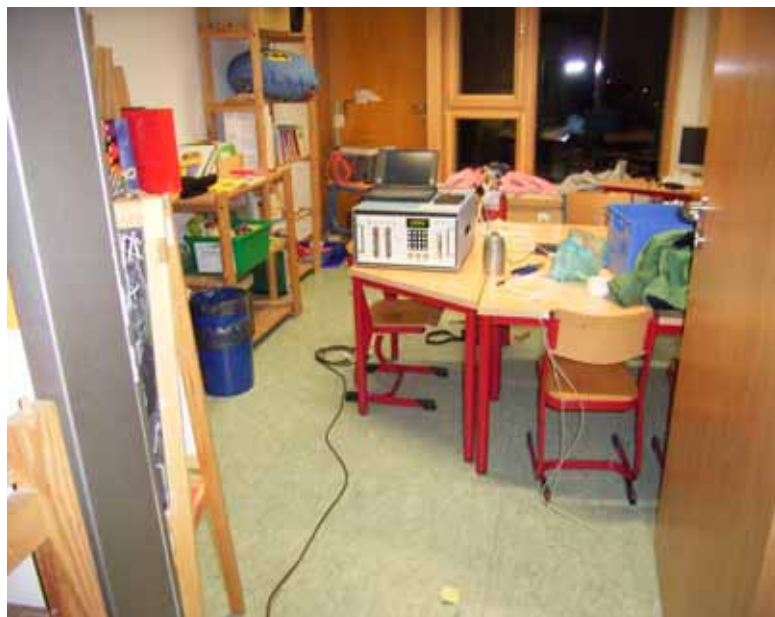
Abbildung 126: Tracergasmonitor im Gruppenraum neben einem Klassenraum.

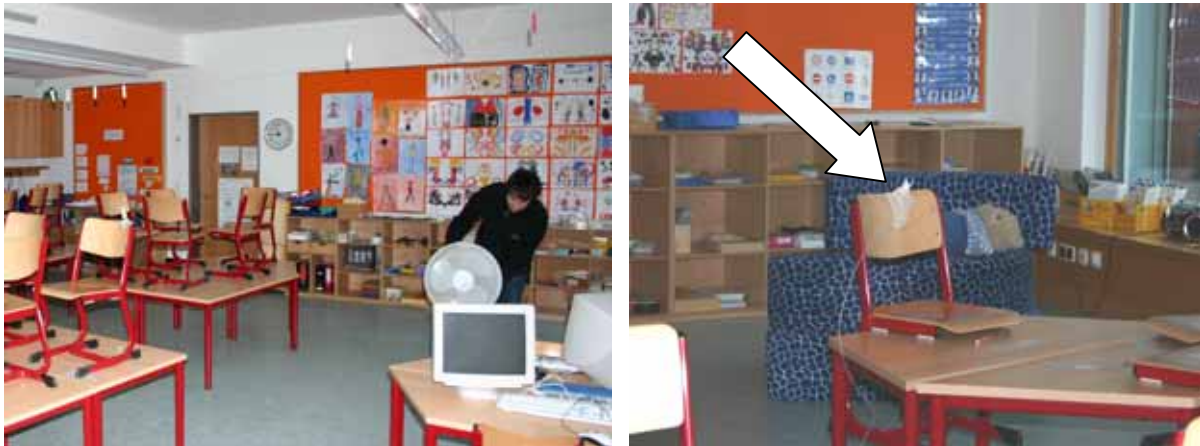
**Abbildung 127: Links: Verteilen des Tracergases mit einem Ventilator. Rechts: Ansaugstelle im Raum (Schlauch an der Rückenlehne eines Stuhls).**

Mit der Indikatorgas-Abklingmethode wurde am Wochenende 25. und 26. Februar 2006, der tatsächliche Außenluftwechsel in drei Klassenräumen bestimmt. Hierzu wurde ein Spurengas (SF<sub>6</sub>) in die Klassenraumluft eingebracht und gleichmäßig verteilt. Anschließend wurde der Verdünnungsverlauf bei normalem Zu-/Abluftbetrieb (wie bei Standardnutzung) in den betreffenden Räumen aufgezeichnet (Tracergas-Monitor) und ausgewertet. Die Messdauer betrug etwa 2 Stunden und 45 Minuten. Zusätzlich wurde am Vortag bei den drei gleichen Räumen das Abklingen des Spurengases zur Bestimmung des Infiltrationsluftwechsels durchgeführt (Lüftungsanlage aus). Die Messdauer betrug etwa 11,5 Stunden.

Mit der Spurengasmessung wurde der Luftwechsel in den drei Klassenräumen bei normalem Schullüftungsbetrieb festgestellt. Die gemessenen Luftvolumenströme lagen zwischen **262 und 296 m<sup>3</sup>/h**. Beim Raumvolumen von 208 bzw. 209 m<sup>3</sup> ergeben sich Luftwechselzahlen zwischen  $n = 1,26$  bis 1,42. Bei Lüftungsanlagen im Wohnbereich sind Werte von 0,4 bis 0,5 üblich. Durch die hohen Belegungsdichten bei der Schulnutzung sind derartig hohe Luftwechsel notwendig und typisch. Bei der maximalen Belegung am 03.03.2006 von 17 Schülern plus einer Lehrkraft in Raum 0.3 ergibt sich eine personenbezogene Luftmenge von **16,4 m<sup>3</sup>/(h Person)**. Diese deckt sich sehr gut mit den empfohlenen Angaben von Luftmengen zwischen **15 und 20 m<sup>3</sup>/h** aus [Pfluger 2006-2]. Die typische Schulnutzung mit Pausenzeiten, Sonder-raumnutzung und zeitweise Kleingruppenbildungen außerhalb des Raumes führt dazu, dass die Luftmengen trotz der dichten Belegung nicht höher liegen müssen. Beim Ganztagesbetrieb der Schule könnte es ggf. notwendig sein die Luftströme noch etwas zu erhöhen. Der Einfluss der Luftmengen auf den Energieverbrauch eines Schulgebäudes wird häufig deutlich unterschätzt. Es ist daher davon abzuraten, höhere personenbezogene Luftvolumenströme zu projektieren. Der deutliche Einfluss auf den Energieverbrauch wird in [Kah 2006] untersucht und dargestellt.

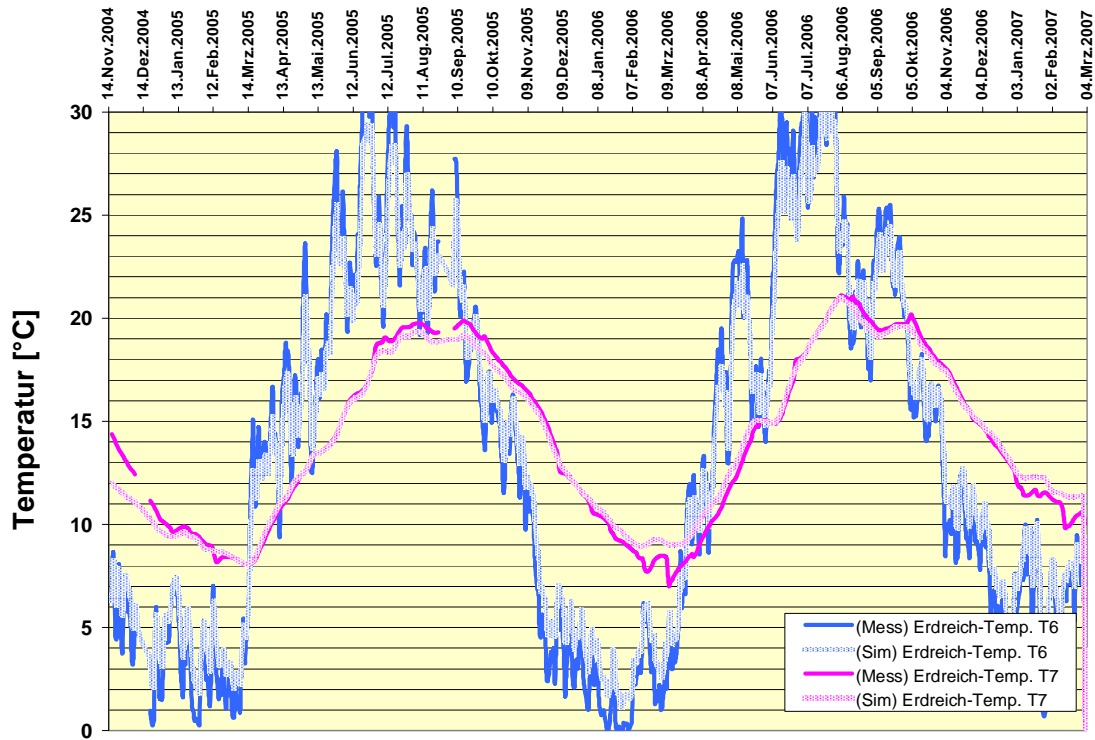
Abbildung 130: Gemessene und simulierte Temperaturen im Erdreich (Messstelle T6 und T7 vor der Frostschürze)

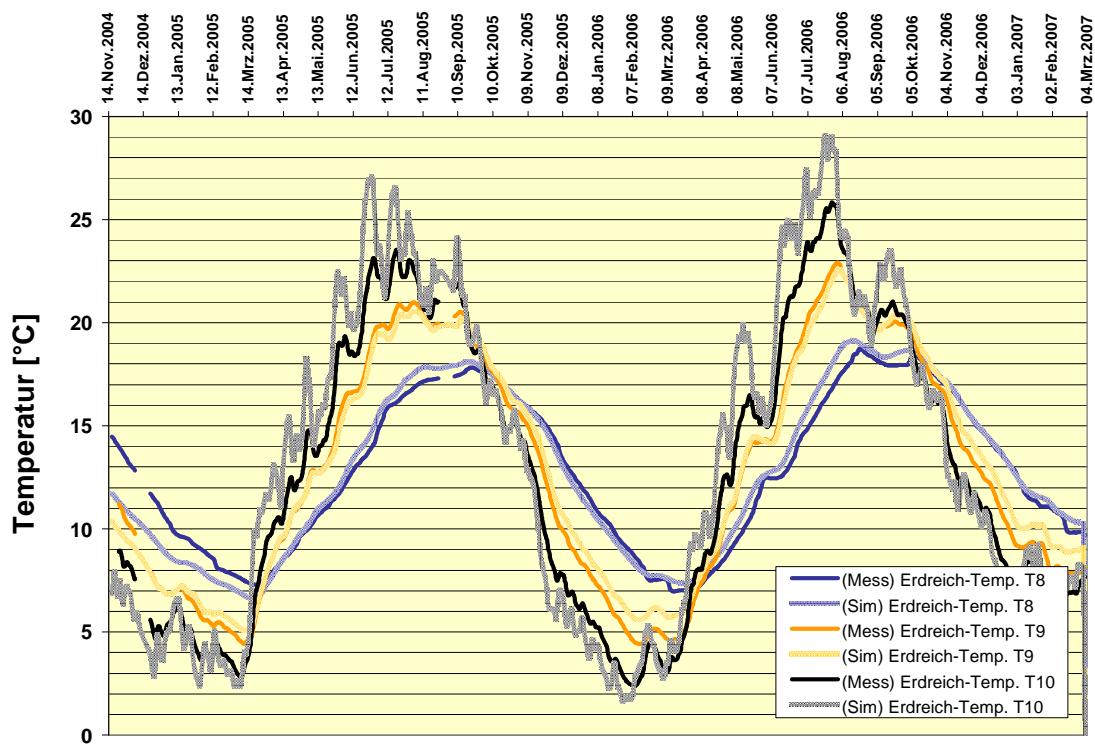
Abbildung 131: Gemessene und simulierte Temperaturen im Erdreich (Messstelle T8 bis T10 im ungestörten Erdreich)

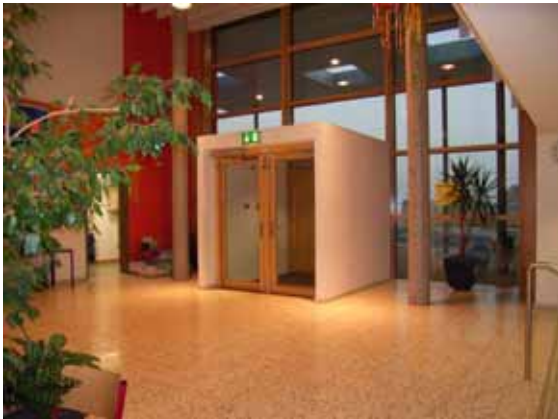
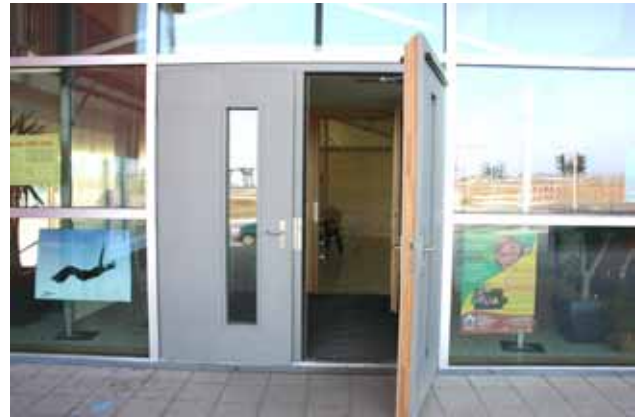
Abbildung 135: Windfang Haupteingang / Grundriss / Ansicht (nach Architekten 4a, Stuttgart)

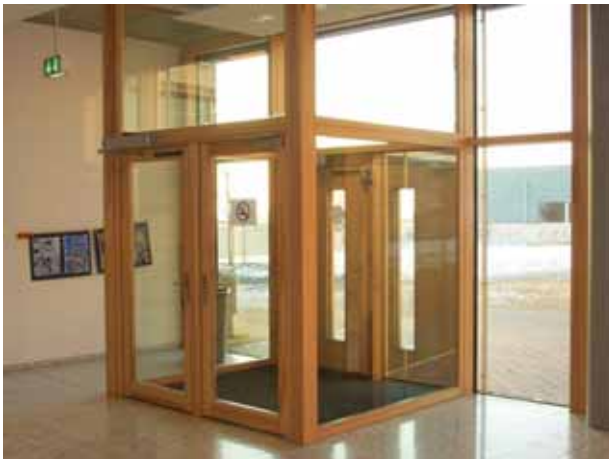
Abbildung 136: Windfang Pausenhof / Grundriss (nach Architekten 4a, Stuttgart)

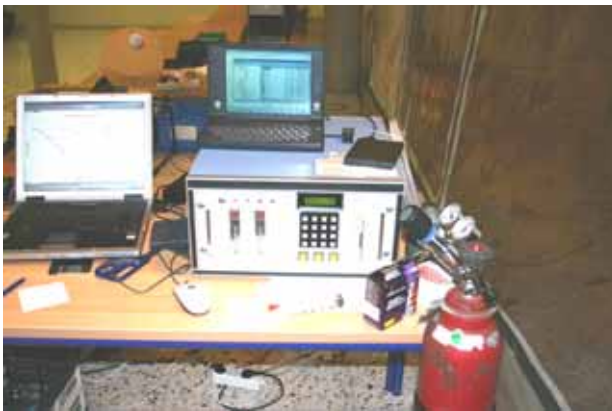
Abbildung 146: Messaufbau zur Konzentrationsabfall-Messung. Der Verdünnungsverlauf wird in einem sorgfältig abgedichteten Zelt im Schulfoyer gemessen. Indikatorgasmonitor (links) / Zelt vor Haupteingang (rechts)

Für typische Türöffnungsereignisse wurde der tatsächliche Luftaustausch mittels Indikatorgasmessungen bestimmt. Um die zu erwartenden geringen Volumenströme noch messen zu können, wurde das Luftvolumen des Foyers durch einen Zeltaufbau verkleinert. Die abgeschätzten Luftmengen lagen zwischen 1 und 10 m<sup>3</sup> je Türöffnungen und wären im Foyervolumen von über 1000 m<sup>3</sup> kaum nachweisbar. Abbildung 146 und Abbildung 147 zeigen den Messaufbau (Indikatorgas-Monitor und Zelt vor dem Haupteingang). Die Indikatorgas-Messungen wurden am Haupteingang (vgl. Abbildung 135) durchgeführt.

Der zusätzliche Luftaustausch wurde mit der Konzentrationsabfallmethode (vgl. [DIN EN ISO 12569], [Ebel 2003]) ermittelt. Der mit den Türöffnungen induzierte Luftaustausch verdünnt das eingebrachte Indikatorgas (Spurengas). Aus dem Konzentrationsverlauf des Indikators kann anschließend der Luftaustausch abgeleitet

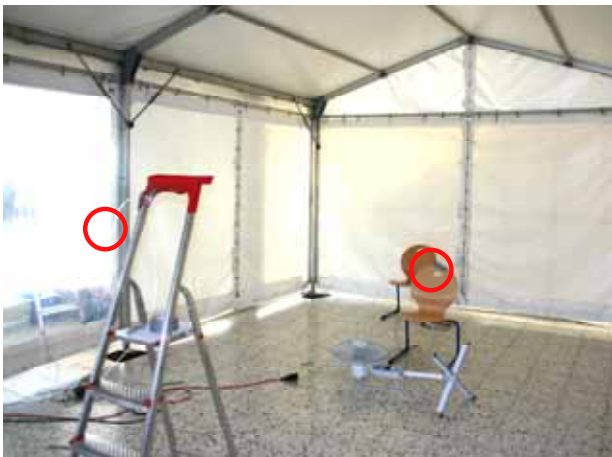
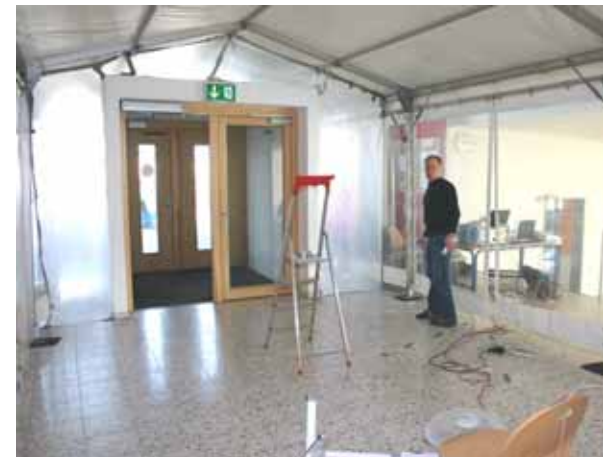
Abbildung 147: Messzelt von innen. Zur Minimierung der Leckagen zum Foyer wurden die Stöße und Anschlüsse des Zeltaufbaus sorgfältig abgeklebt. Über ein Schlauchsystem werden Luftproben aus dem Zeltvolumen entnommen. 2 Schlauchenden sind mit Kreisen markiert (links). Der Ventilator (links) sorgt für eine gute Durchmischung der mit Indikator angereicherten Luft im Zeltvolumen.

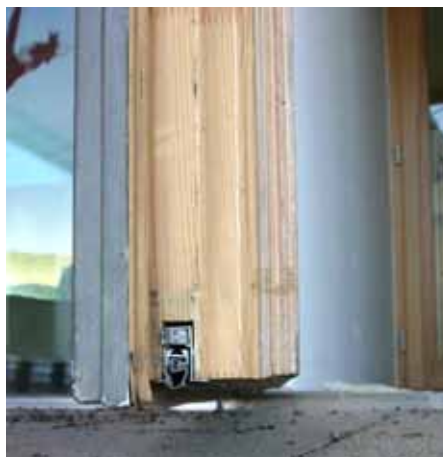
**Abbildung 149: Untersuchte Außentür mit Türdichtung und Anschlagdichtung.**
