# 25 Jahre Passivhaus Darmstadt Kranichstein

Passivhaus Institut Darmstadt

September 2016

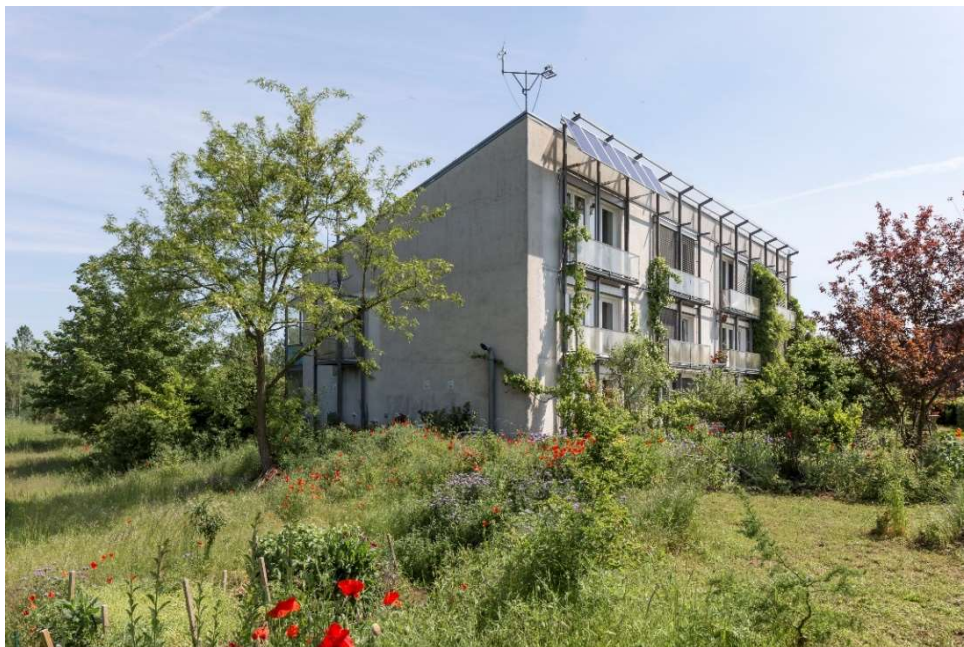
**Abbildung 5:** An der Westseite des Passivhaus Darmstadt Kranichstein befindet sich ein kleiner Balkon und die Zugangsleiter zum Dach. Die Wetterstation auf dem Dach ist gut erkennbar. Die Schiebläden in Einheit IV wurden 2015 durch Jalousien ersetzt, zugleich wurde zusätzlich Photovoltaik installiert (Foto: P. Cook)

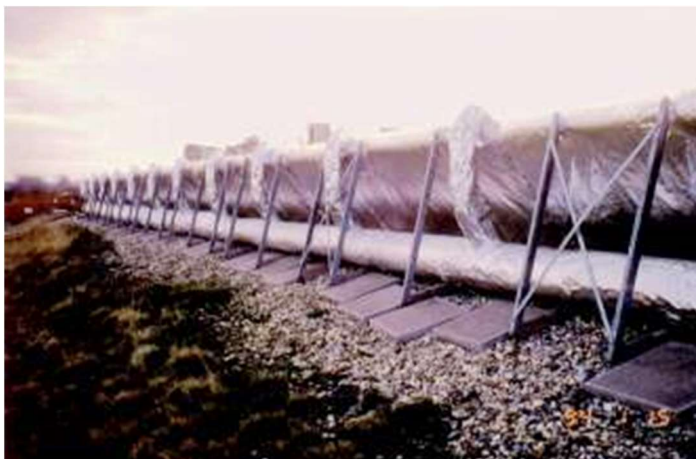
Die Solaranlage wurde (vermutlich durch Eisschlag) äußerlich beschädigt und ist seit einigen Jahren außer Betrieb, wodurch der Wärmeverbrauch für die Nachheizung des Warmwassers gestiegen ist. Zusätzlich wurde aufgrund neuer Vorschriften die Temperatur im Zirkulationskreislauf erhöht, was ebenfalls einen etwas höheren Verbrauch bedingt.

**Abbildung 13:** Aufgeständerte thermische Solarkollektoren auf dem Dach des Gebäudes.

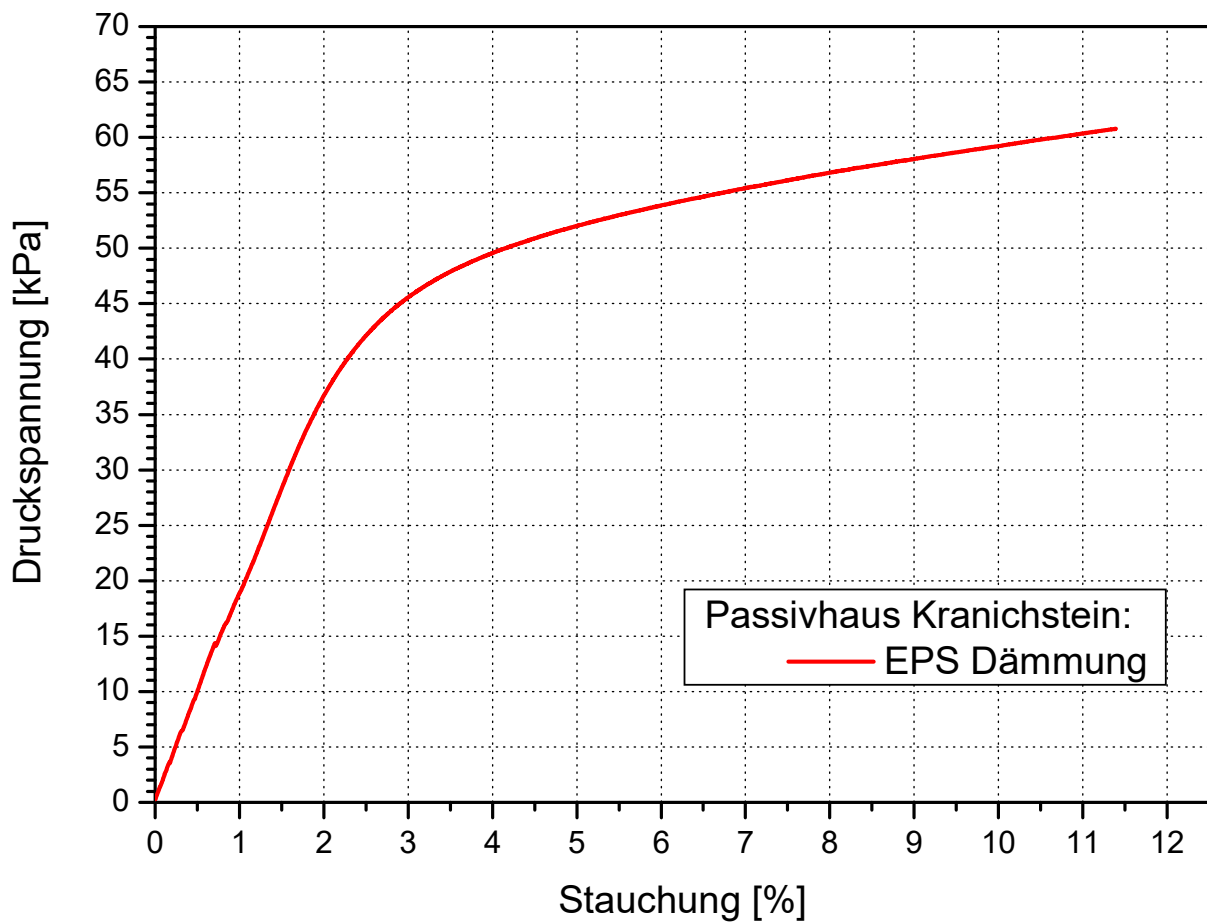
**Diagramm 1: Druckspannungs-Stauchung Diagramm der EPS-Dämmung**

Die Druckspannung bei 10 % Stauchung ( $\sigma_{10}$ ) ergibt sich wie folgt:  $\sigma_{10} = 59 \text{ kPa}$ .

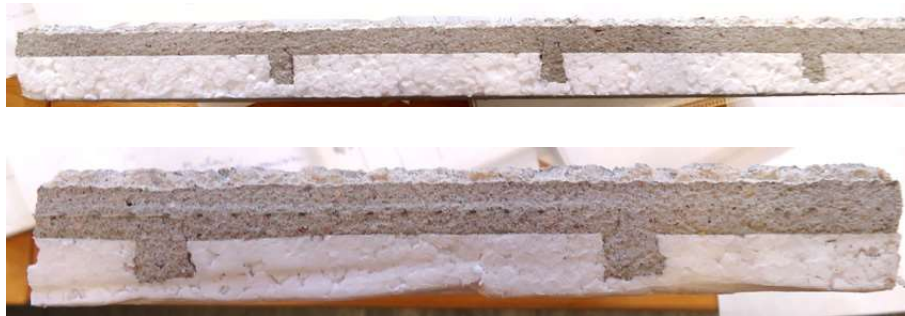
Die Putzschicht weist in der Mitte ein Armierungsgewebe aus Kunststoff sowie eine weiße Deckschicht mit eingestreuten mineralischen Körnern auf. Insgesamt liegt eine kompakte und feste Putzschicht vor.

Der Putz ist auf einer EPS Dämmplatte aufgebracht und weist eine ausgezeichnete Haftung auf. Weiters fällt auf, dass die EPS Dämmplatte an der putzseitigen Oberfläche Nuten mit Schwalbenschwanz-Querschnitt hat. In Foto 1 ist ersichtlich, dass diese Nuten mit Putzmaterial gefüllt sind.

**Foto 1: Putz auf EPS Platte mit Schwalbenschwanz-Nuten**

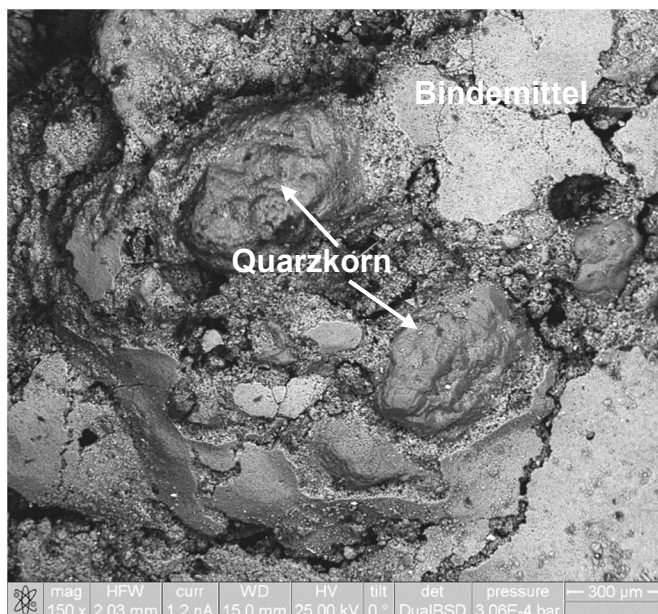
In Foto 2 ist die Oberfläche des Putzes mit 2 aus der Bindemittelschicht herausragenden Gesteinskörner bei Betrachtung im Rasterelektronenmikroskop (REM) ersichtlich. Aus der Elementanalyse mittels energiedispersiver Röntgenfluoreszenz ist abzuleiten, dass es sich um Quarzkörner handelt. Im Bindemittelbereich dürfte es sich um Weisszement handeln, was aufgrund des niedrigen Eisengehalts angenommen werden kann.

**Foto 2: Putz Oberfläche im REM  
(150x)**

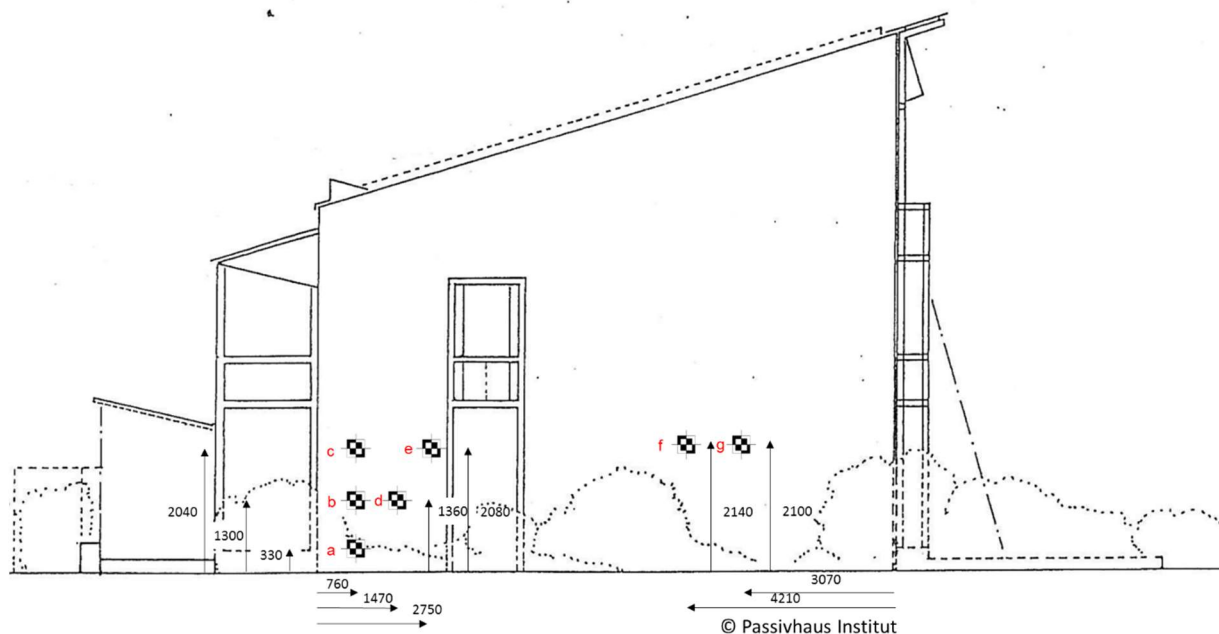
Um den mechanischen Zustand des Wärmedämmverbundsystems zusätzlich auf einer größeren Fläche zu erfassen wurden an insgesamt sieben Punkten der Westwand Haftzugversuche am Putz durchgeführt. Die folgende Abbildung zeigt die Verteilung der Proben.

**Abbildung 31: Messstellen der Haftzugprüfung des Außenputzes an der Westwand des Passivhauses Darmstadt-Kranichstein**

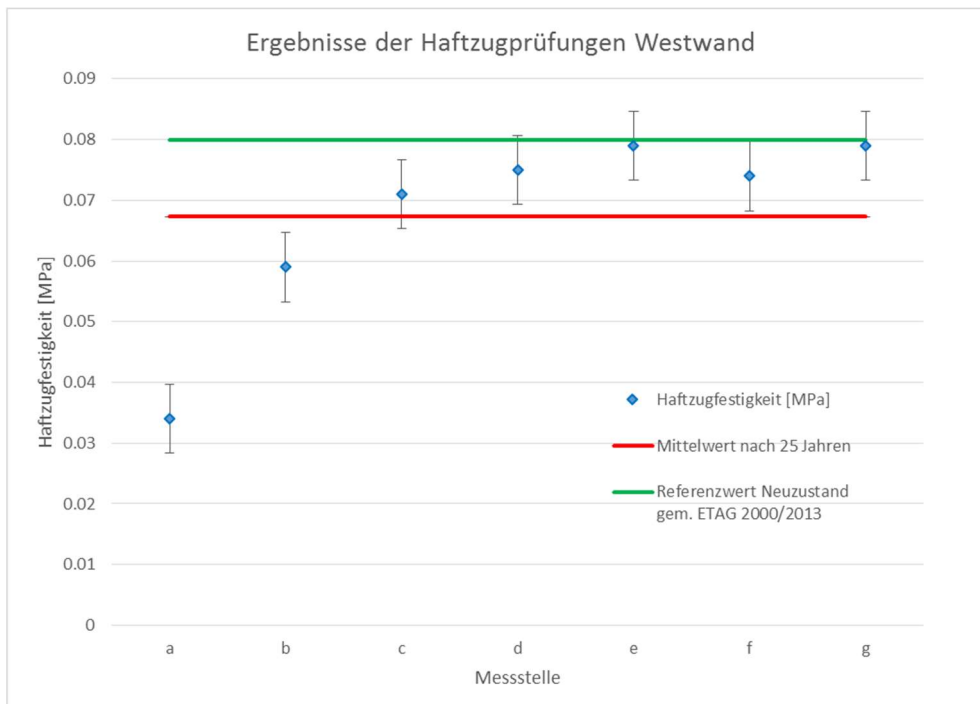
Abbildung 32: Messergebnisse der Haftzugprüfungen

Im Mittel wurde für das 25 Jahre alte Wärmedämmverbundsystem eine Haftzugfestigkeit von knapp 0,07 MPa festgestellt.

Gemäß [ETAG 2013] wird für neu hergestellte Systeme eine Mindestfestigkeit 0,08 MPa verlangt. Die Mehrzahl der Proben am Passivhauses Darmstadt-Kranichstein erreicht diesen Wert nach 25 Jahren im Rahmen der Messgenauigkeit annähernd, wie die nachfolgende Grafik anschaulich zeigt.

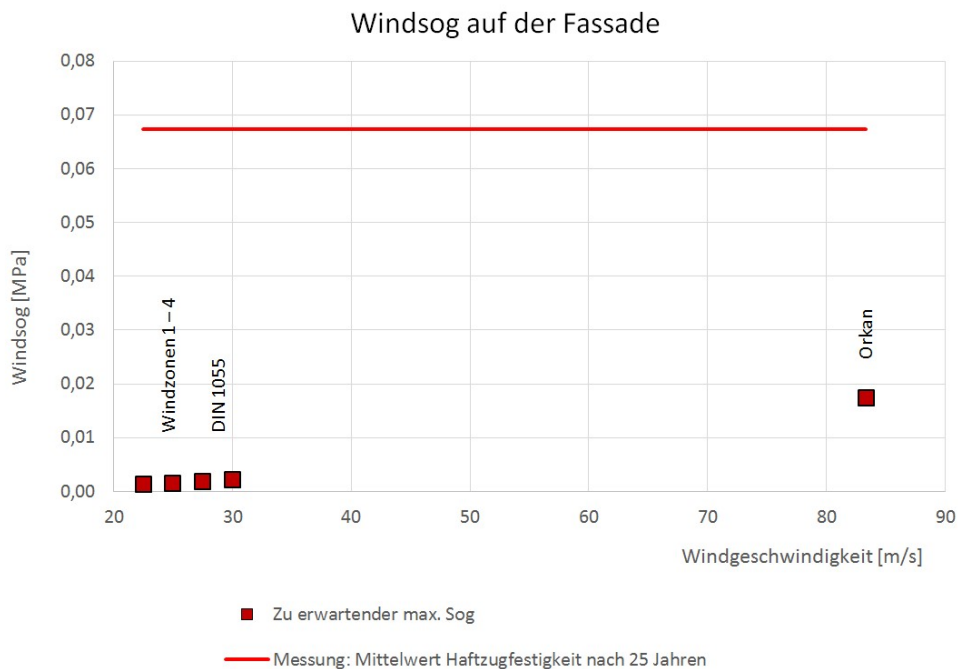
Abbildung 33: Messergebnisse der Haftzugprüfungen im Verhältnis zu den aus Windbeanspruchung resultierenden Soglasten. Links die Werte für die Windzonen 1 bis 4, rechts für einen Orkan; die Abzugsfestigkeit weist selbst für letzteren Fall ausreichende Reserven auf.

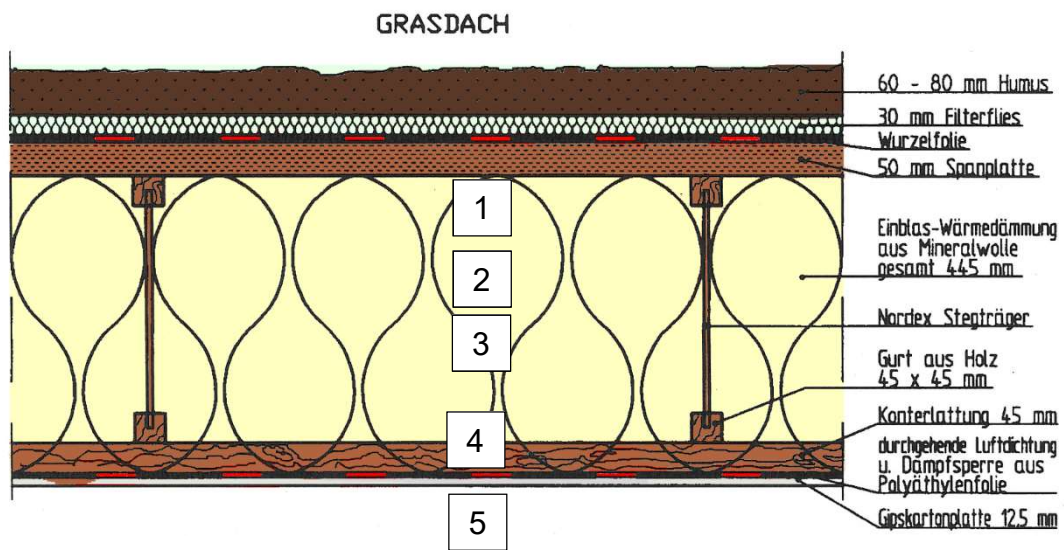
Für die Dauermessung wurde ein durch einen Mikroprozessor gesteuertes Messdatenerfassungssystem entwickelt. Damit wird in verschiedenen Tiefen der Dämmschicht der zeitliche Verlauf der relativen Feuchte und der Temperatur erfasst (Abbildung 41). Die Temperaturmessungen haben eine Messtoleranz von etwa 0,3 K, die Feuchtemessungen von < 1,5 % rel. Feuchte (Sensirion Sensor SHT 75).

Parallel dazu wird mit den gemessenen gleichen Randbedingungen ein hygrothermisches Simulationsmodell berechnet. Erste Auswertungen lassen eine gute Übereinstimmung von Messwerten und Simulationsdaten erkennen (Abbildung 42). Beide zeigen nach 25 Jahren, dass es bisher *nicht zu kritischen Auffeuchtungen* gekommen ist. Allerdings lässt sich wegen der Kürze des Messzeitraumes anhand der bisher erfolgten Messungen noch nicht entscheiden, ob der quasistationäre Gleichgewichtszustand bereits erreicht wurde. Die Messungen werden daher auch in den folgenden Jahren fortgesetzt.

**Abbildung 41: Dachaufbau und Messpunkte für Temperatur und relative Feuchte**

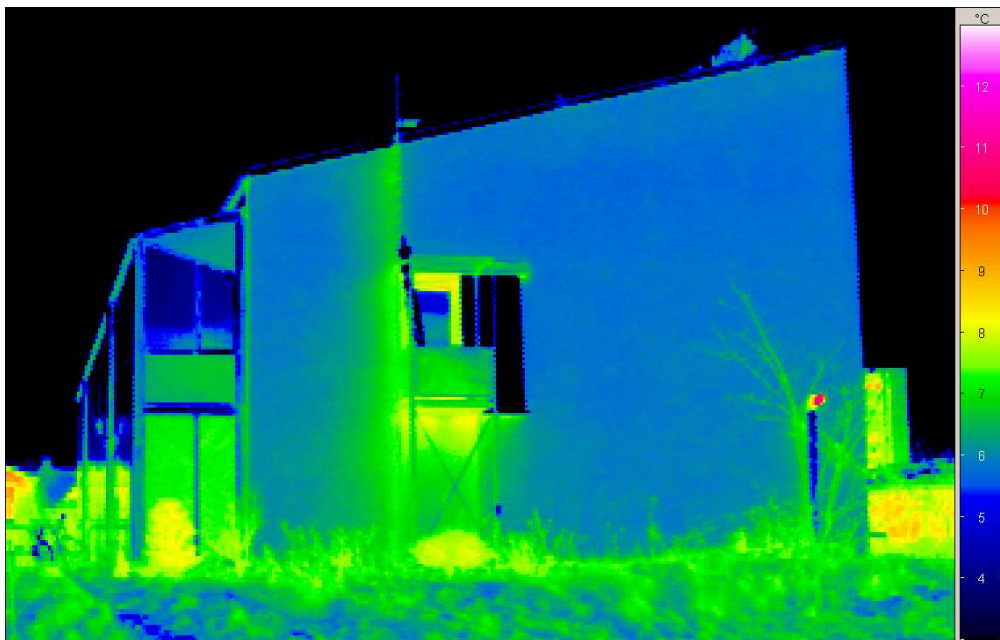
ratur bis auf 8°C ansteigend) und links neben der Leiter (grünes Band) erkennbar. Es handelt sich hier *nicht* um Wärmebrücken. Die gegebene Erklärung bestätigt sich augenscheinlich, wenn im Vergleich dazu Abbildung 45 vom 01.01.2016 betrachtet wird – hier ist der Himmel nicht entscheidend kälter als die Umgebung und die Verschattungseffekte der IR-Strahlung entfallen vollständig.

- 2) Die Aluminium-Oberfläche des Schiebeladens erscheint extrem kalt (Abbildung 43) – das ist aber allein darauf zurückzuführen, dass diese Oberfläche den kalten Nachthimmel reflektiert: In Wahrheit sieht die Kamera hier den Himmel. Im Bild vom Januar 2016 ist der Schiebeladen demontiert.

**Abbildung 43:** Thermographiebild der Westfassade (2001); die Temperaturen auf der wärme-gedämmten Außenwand sind sehr gleichmäßig. Auffällig ist der IR-Schatten-wurf von Balkon, Leiter und Fortluftrohr; da es sich um eine klare Nacht han-delte, sind die Abstrahlungseffekt in den kalten Nachthimmel hier besonders auffällig. Ebenfalls gut erkennbar ist die Nachthimmel-Reflexion auf der Alu-minium-Oberfläche des Dämmschiebladens (1. OG neben der Fenstertür).

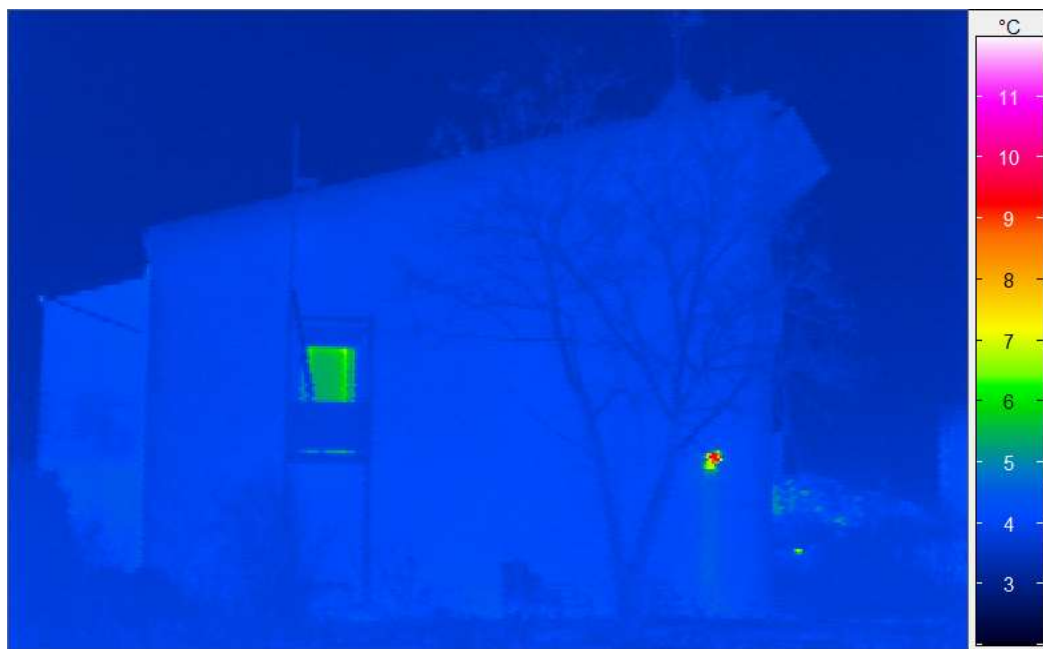
**Abbildung 45:** Thermographie der Westfassade vom 01.01.2016. Durch den bedeckten (und damit weniger kalten) Himmel entfallen hier die auffälligen Reflexionseffekte gegenüber der Aufnahme von 2001. Weiter erkennbar sind der Fortluftauslass (roter Fleck) und das Nachbargebäude im Hintergrund. Entfallen ist der Schiebeladen. Oben rechts an der Fassade blickt man hinter die neu installierte Photovoltaikanlage. Vor der Fassade ist ein Baum hochgewachsen. Für die gedämmte Fassade, die Anschlüsse zum Dach, die Integration des Fensters zeigt das Bild in der gesamten Fläche eine vollständig homogene Temperatur: Es gibt keinerlei Hinweise auf Wärmebrücken (keine Setzungen, Abrisse o.ä.) oder veränderte Materialeigenschaften.

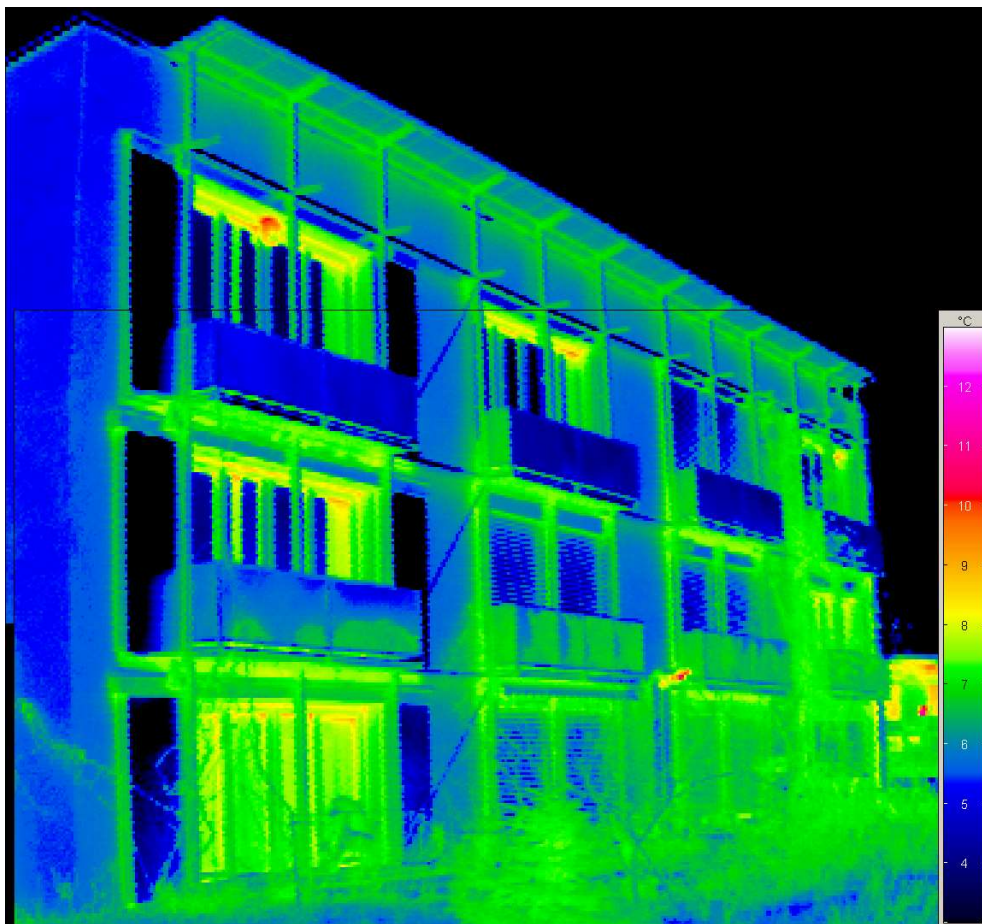
2. Das unterschiedliche Strahlungsklima an den beiden Tagen lassen die verschiedenen Oberflächen-Emissivitäten erkennen: Am 01.01.2001 entstand ein kontrastreiches Bild durch die unterschiedliche Auskuhlung infolge der Abstrahlung an den kalten Nachthimmel: Insbesondere reflektieren in Abbildung 46 die Scheibenoberflächen von Ober- und Dachgeschoss den kalten klaren Himmel; diese Reflexion verdeckt alle Unterschiede in den Verglasungseigenschaften - (zu beachten ist, dass in Haus II und III die Außenjalousien geschlossen sind). Wegen des geringeren Strahlungsklimakontrastes am 01.01.2016 sind hier in Haus IV die Unterschiede im Bereich der Fenster besser erkennbar: deutlich zeichnen sich die Unterschiede der Dämmwerte von Außenwand (sehr gut), Fensterrahmen (gut), Fensterglas (von Scheibe zu Scheibe etwas unterschiedlich) und Randverbund (erhöhte Verluste, Temperatur steigt bis über 7 °C an) ab.

**Abbildung 46:** Gesamtansicht der Südseite in der Thermographie vom Januar 2001. Warme Flecken bilden die Auslassöffnungen der Fortluft der Lüftungsanlagen und die Elektronik der Schiebeläden. Die Metalloberflächen der Dämmschiebläden reflektieren den kalten Nachthimmel. Die IR-Verschattung durch die Balkonüberstände ist klar erkennbar.

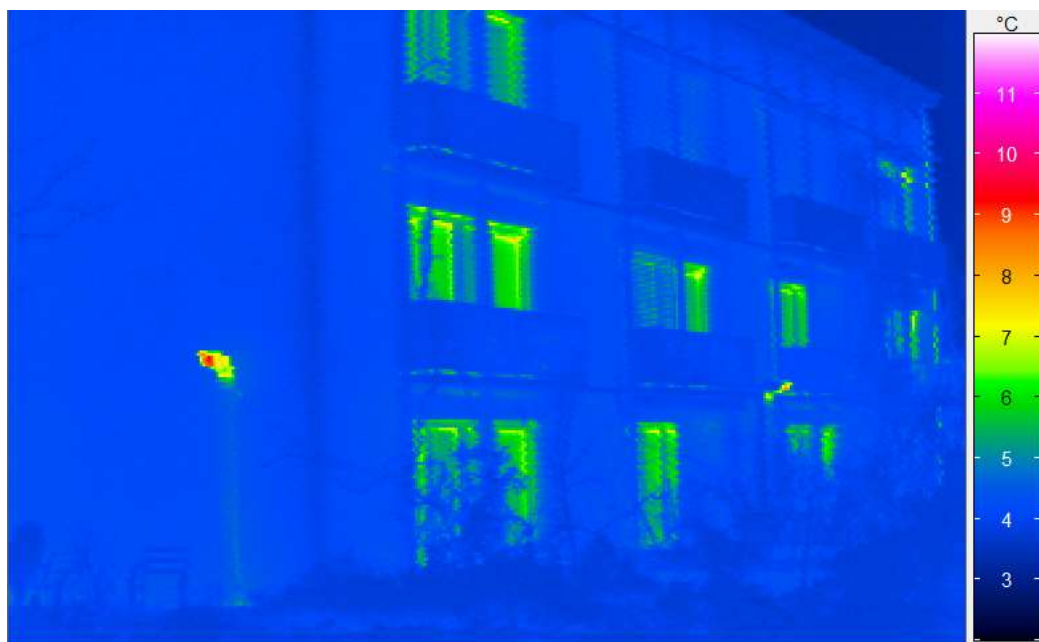
1. In Haus IV (Westende) wurden 2015 die Schiebeläden demontiert. Dadurch sind die Reflexionen an den Alu-Beschichtungen, die in den Aufnahmen vom 01.01.2001 vor allem den kalten Himmel zeigen, verschwunden. In Abbildung 48 vom 01.01.2016 wird die Homogenität der Temperatur der Außenwandoberfläche deutlich. In beiden Bildern können bei aufmerksamer Betrachtung die Balkonbrüstungen aus Plexiglas gesehen werden. Auch diese setzen sich am 01.01.2001 wegen ihrer geringen Wärmekapazität und stärkerer Strahlungsauskuhlung aufgrund des größeren Sichtfeldes zum Himmel deutlicher ab – zumindest bei den oberen Balkonen. Das inhomogenere Temperaturfeld an unteren Balkonen erklärt sich leicht, wenn man den Effekt als Reflexion der Grenze des Nachbarhausdaches zum Nachthimmel versteht. Der „rote Fleck“ in der Mitte des Fenstersturzes im 2. OG von Haus IV ist die erwärmte Elektronik des Schiebeladens; auch dieses Detail fehlt (demontiert) in der Aufnahme vom 01.01.2016.

**Abbildung 48:** Die gleiche Fassade bei der Thermographieaufnahme vom 01.01.2016. Zum Zeitpunkt der Aufnahmen war es bewölkt mit sehr niedriger Wolkenuntergrenze. Die Gegenstrahlung liegt in diesem Fall nahe an der Außenlufttemperatur; daher gibt es nun keine stark ausgeprägten IR-Verschattungseffekte. Der Dämmschiebeladen wurde durch eine Jalousie ersetzt – die Temperaturen auf der Oberfläche sind nach wie vor sehr homogen. Einzig auffällig ist die Temperatur der Fortluftauslässe links an der Westwand Fassade und im EG der Südfassade zwischen Haus II und Haus III.

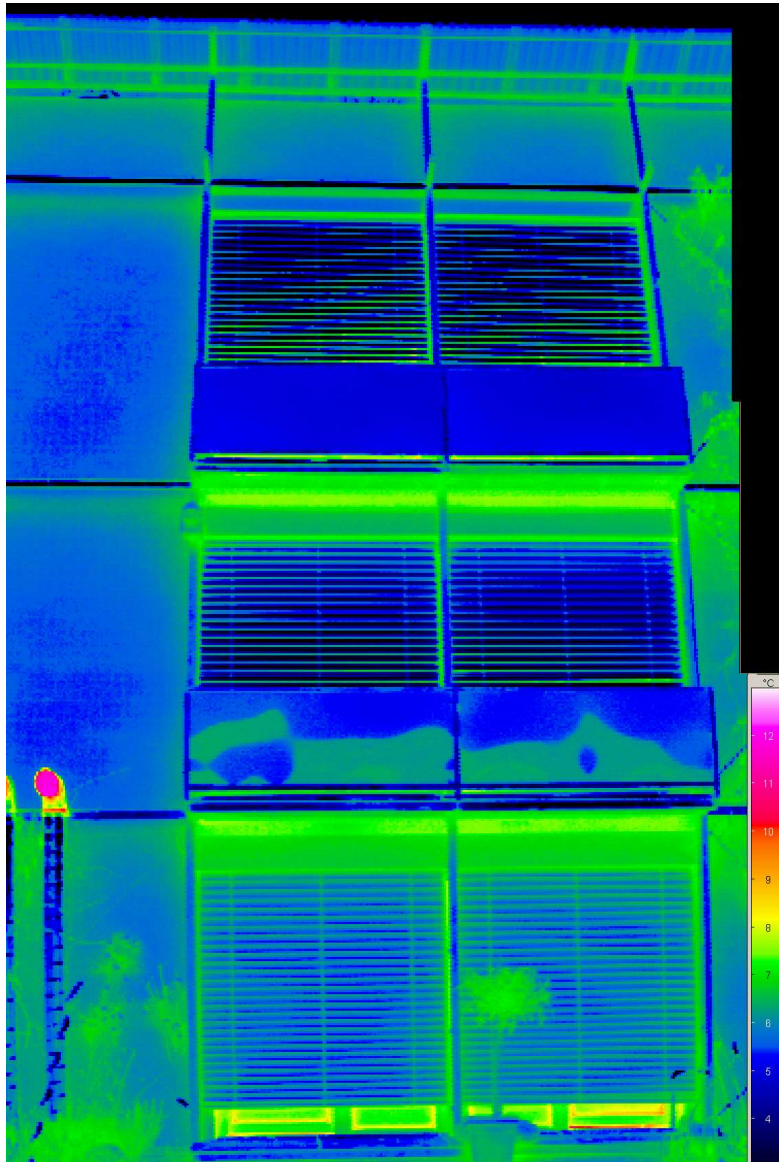
**Abbildung 50:** Die Thermographie vom 01.01.2001 zeigt die Südseite von Haus II (zusammengesetztes Bild). Klar erkennbar ist der Fortluftauslass; die Fortluft hat eine Temperatur von ca. 12 °C – dass diese so hoch ist, ist dem Erdreich-Wärmeübertrager zu verdanken, welcher die Außenluft zu diesem Zeitpunkt bis auf über 13 °C erwärmt, bevor sie in den Gegenstromwärmeübertrager der Wärmerückgewinnung eintritt. Dies hebt im Wärmetauscher dann auch die Fortlufttemperatur an. Oberhalb des Fortluftauslasses ist stellenweise die Struktur des Putzes aufgelöst. Auch hier ist die IR-Verschattung der Balkone gut erkennbar. Unter den Jalousien im EG sind Teile der Fenster sichtbar.

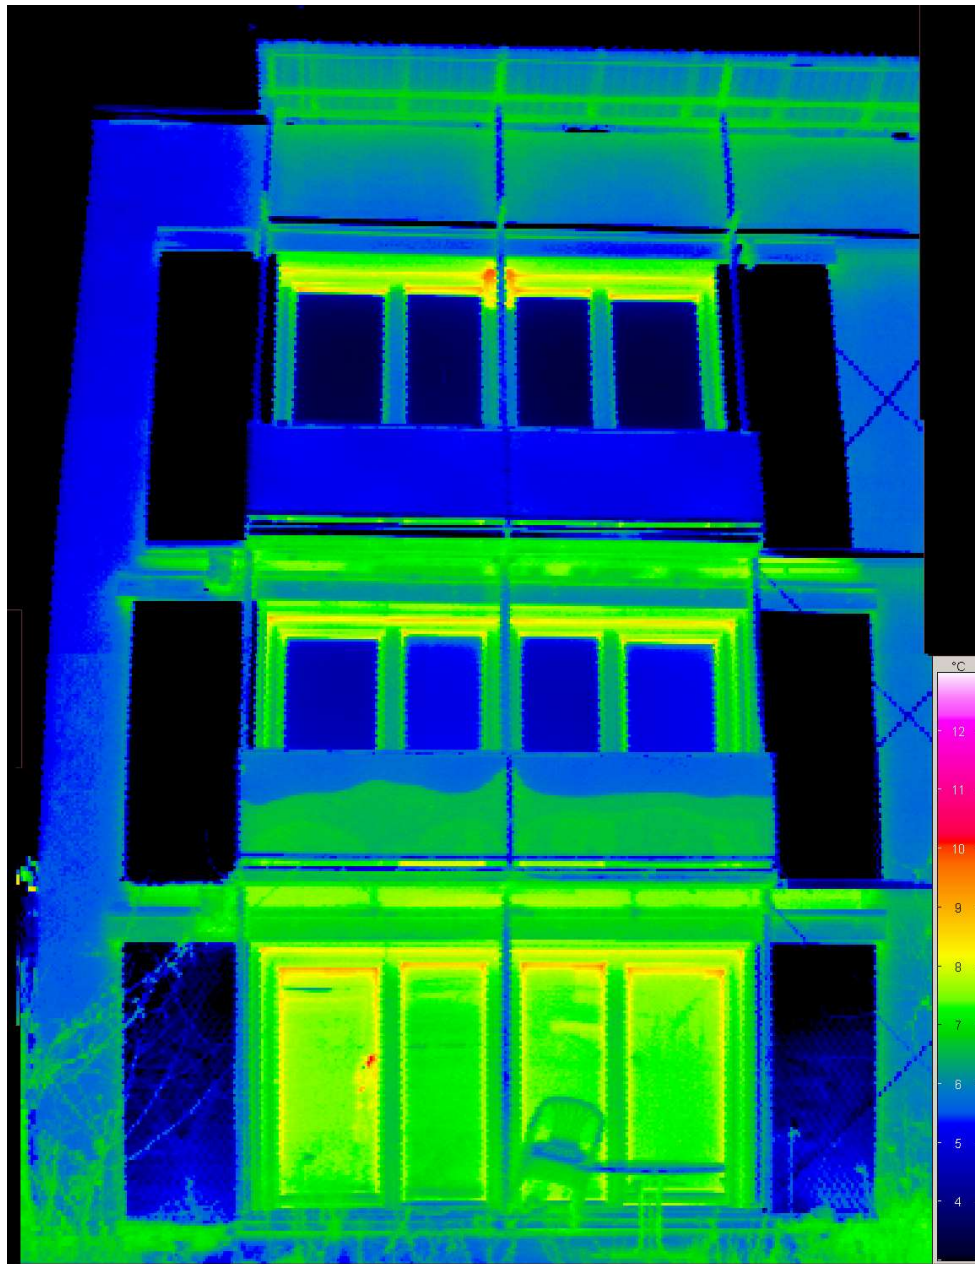
**Abbildung 51:** Die Thermographie vom 01.01.2001 zeigt die Südseite von Haus IV EG bis DG (zusammengesetztes Bild). Gut erkennbar sind die kräftig kalt reflektierenden Schiebeläden. In der linken unteren Fensterscheide ist ein thermisches Spiegelbild des Thermographen sichtbar.

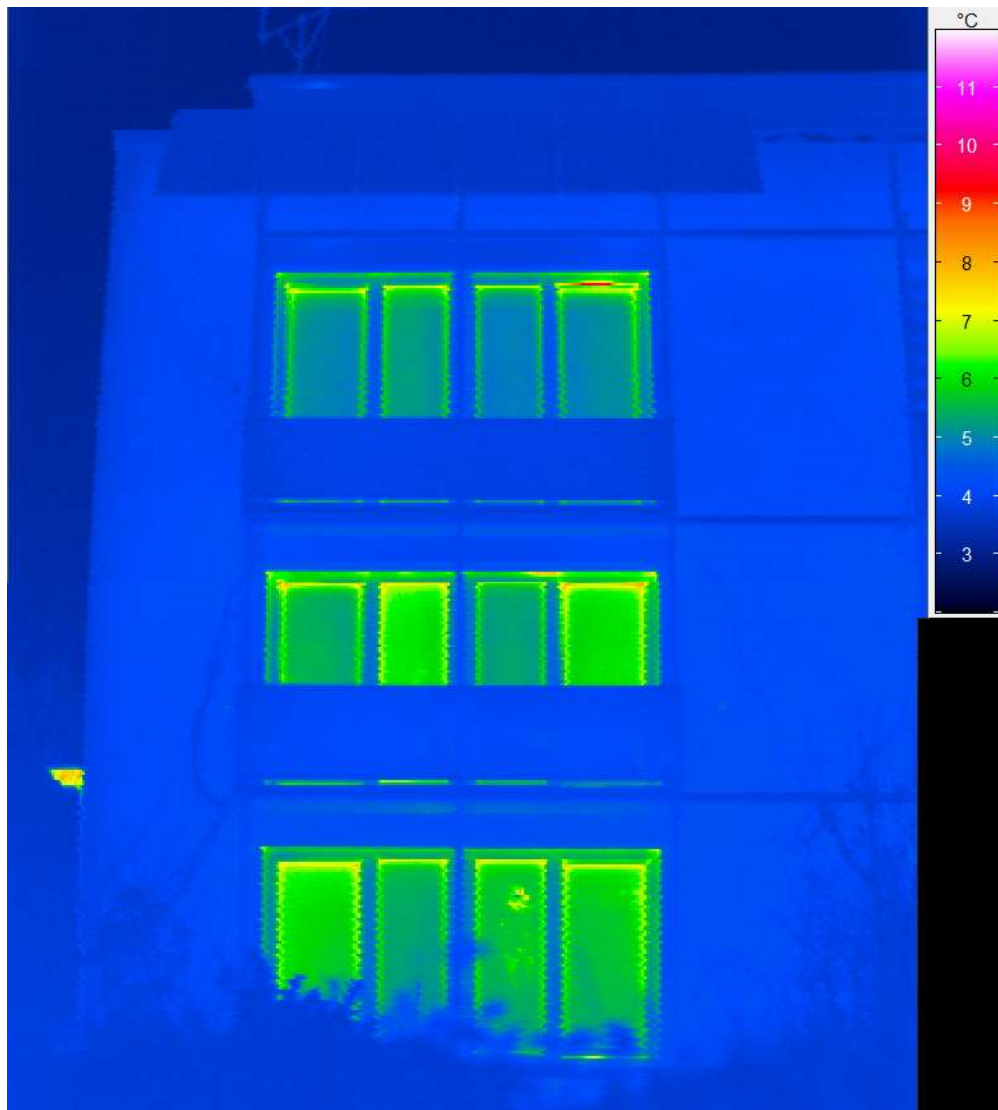
**Abbildung 52:** Thermographie der Südfassade von Haus IV am 01.01.2016: Durch die tiefe Bewölkung sind IR-Abstrahlungseffekte hier nur wenig ausgeprägt – eben so wenig zeigen sich Reflexionen durch die nun nicht mehr vorhandenen Schiebeläden – dafür sind die PV-Paneele am Dachfirst erkennbar; die Fassade zeigt keine Auffälligkeiten, die Verglasungen haben allerdings etwas unterschiedliche Oberflächentemperaturen – der Thermograph ist im Spiegelbild hier in der zweiten Scheibe von rechts im EG sichtbar. Im Dachgeschoss gibt es am oberen Anschlag des östlichen Fensters offenbar eine messbare Warmluft-Exfiltration (vgl. den Berichtteil zur Luftdichtheitsprüfung – die Dichtlippen in den Fenstern wurden am 12.02.2016 erneuert). Der orange Fleck links der westlichen Gebäudekante ist die Oberfläche der Ausblasöffnung des Fortluftrohres der Lüftung von Haus IV.

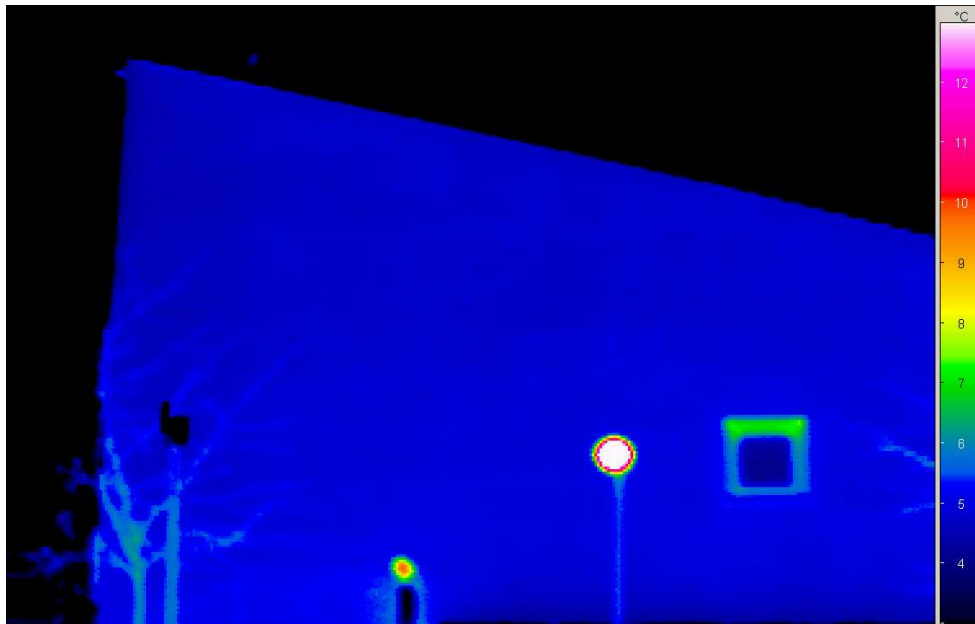
Die Ostfassade ist im Wesentlichen eine durchgehend verputzte Außenwand mit Wärmedämmverbundsystem, einzig unterbrochen durch das eingebettete kleine Ostfenster; in Abbildung 54 und Abbildung 55 zeichnen sich jeweils zwei „Hotspots“ ab: Die vor dem Haus stehende Straßenlampe und der Fortluftauslass von Haus I. Wärmebrückeneffekte sind in keiner der Aufnahmen zu erkennen, die gesamte Putzoberfläche ist jeweils homogen im Abstrahlverhalten: Erkennbar sind nur das Fenster und die vor der Fassade stehenden Strukturen (u.a. ein Baum links unten im Bild vom 01.01.2001).

Abbildung 54: Auf der Ostseite zeichnen sich 2001 die Bäume wegen des ausgeprägten Strahlungsklimas schärfer ab. Jeweils gut erkennbar sind das Ostfenster, die warme Straßenlaterne und der Fortluftauslass. Darüber hinaus zeigt die Fassade in dieser Auflösung keine Auffälligkeiten.

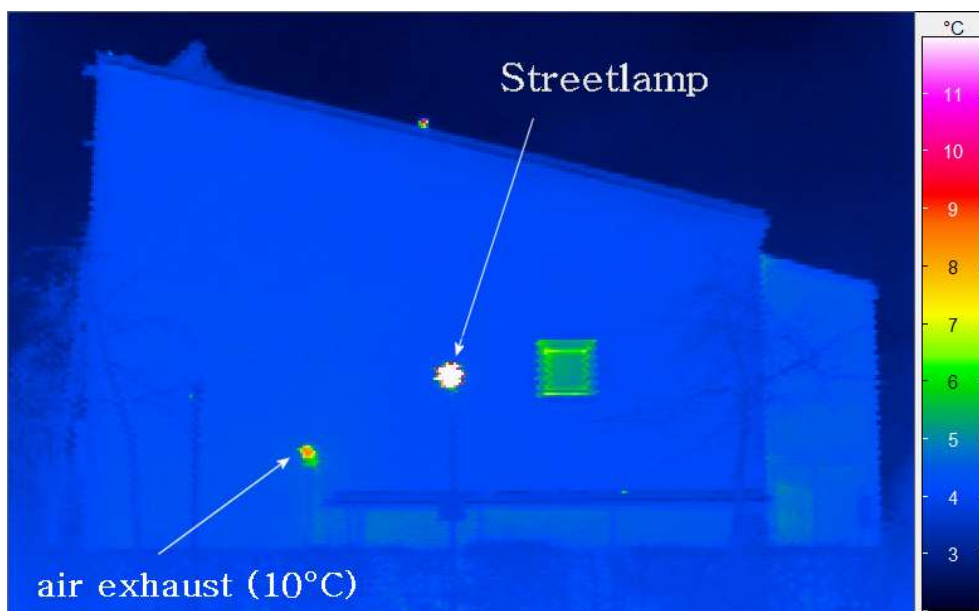
Abbildung 55: Ostseite am 1.1.2016 – durch den bedeckten Himmel weniger Kontraste bei den im freien stehenden Objekten; die Fassadendämmung erscheint gleichmäßig wärmebrückenfrei. Der durch das Dach des Kellerabgangs verschattete Bereich der Fassade rechts unterhalb des Fortluftauslasses ist um wenige Zehntel Kelvin wärmer (geringere Abstrahlung). Auf den Glasoberflächen des Glasvorbaus (rechts im Bild) sieht man Reflexe von Nachbarhäusern.

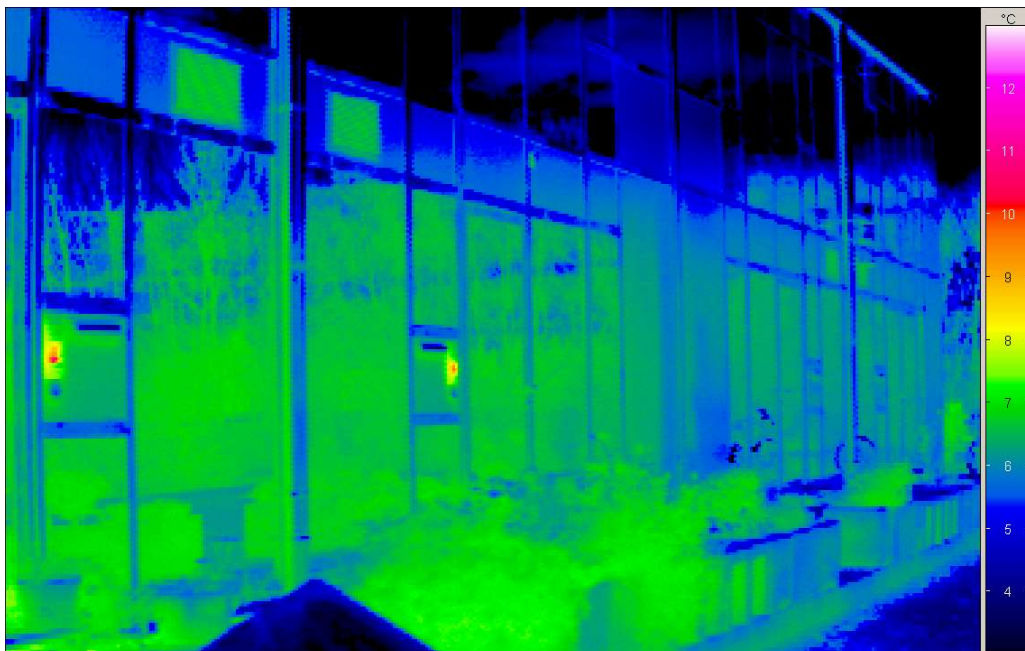
In Abbildung 56 sind vielfältige Spiegelungen von Nachbargebäuden, Bäumen und Pflanzungen in den Glasscheiben des Vorbaus erkennbar (Aufnahme vom 01.01.2001); dies ist wieder bedingt durch das kontrastreiche Strahlungsklima in dieser klaren Nacht. Dagegen wirkt Abbildung 58 vom 01.01.2016 geradezu „langweilig“, weil hier auch alle reflektierten Oberflächen nahezu einheitliche Temperaturen haben.

**Abbildung 56:** Thermographie vom Januar 2001: Nordseite mit dem Glasvorbau; erkennbar ist vor allem reflektierte IR-Strahlung. Warme Punkte sind die (beleuchteten) Haustürklingelknöpfe. Die vier rechteckigen grünen Flächen im Obergeschoss sind die Ansaugöffnungen für die Frischluft der Lüftungsanlage. Deren Temperatur ist höher – sie entspricht der Außenlufttemperatur.

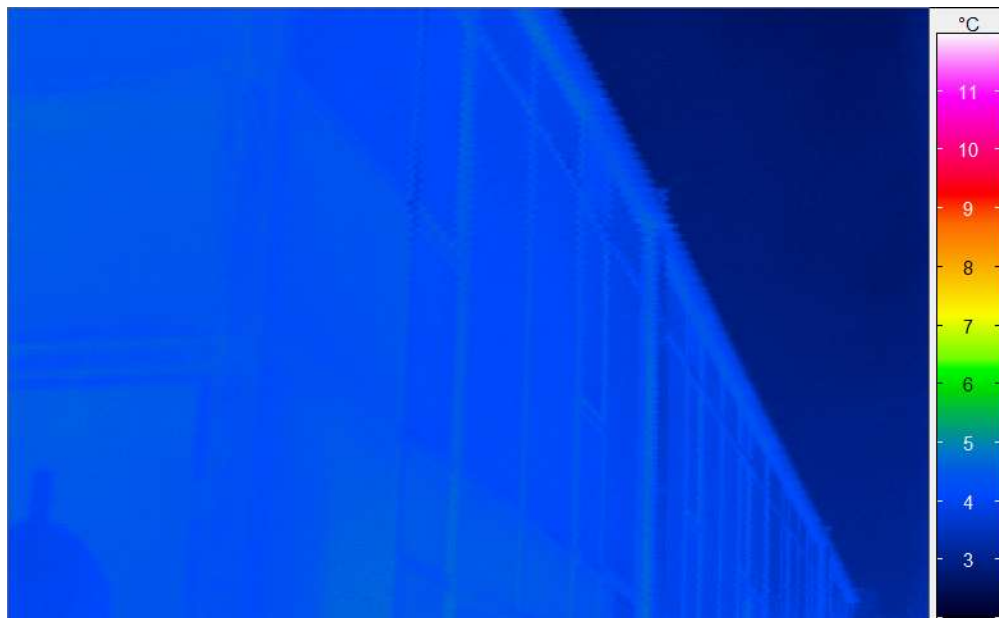
**Abbildung 58:** Thermographie vom Januar 2016: Glasvorbau auf der Nordseite. Wegen des trüben Wetters sind hier keine ausgeprägten Reflexionen erkennbar. Die Oberflächentemperatur liegt sehr nahe an der Außenlufttemperatur; daher setzt sich hier die Frischluftansaugöffnung (Gitter) kaum ab.

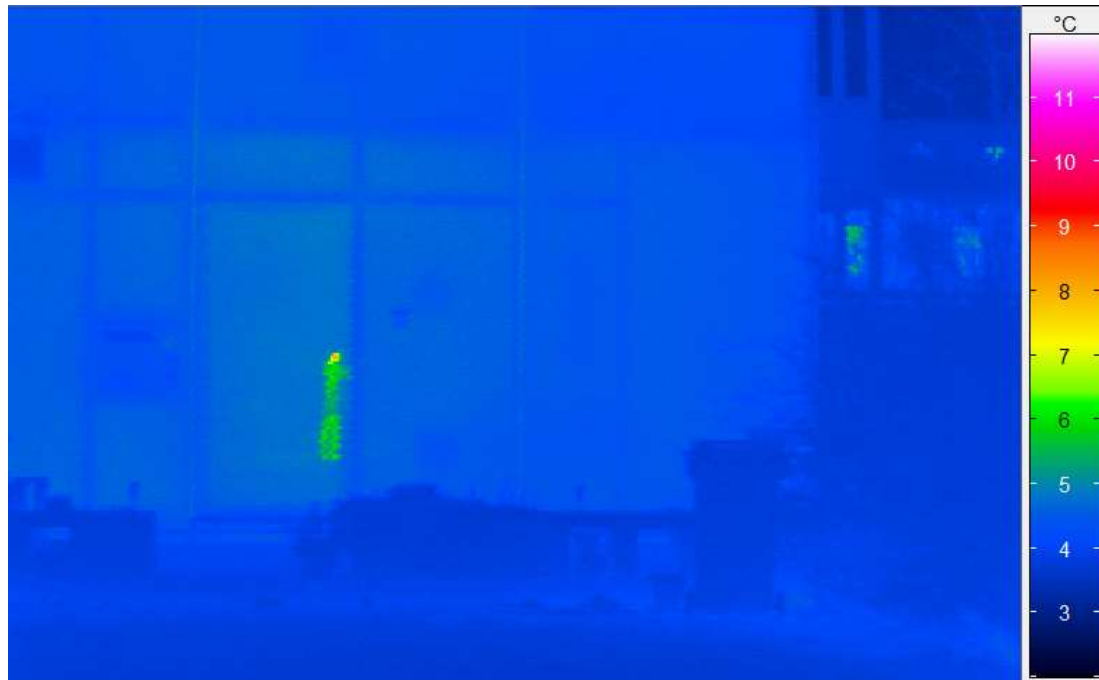
**Abbildung 59:** Die Aufnahme zeigt das Erdgeschoss und den unteren Teil des Obergeschosses des nördlichen Glasvorbaus, Northwestseite (01.01.2016). Auf der rechten Seite im Hintergrund sind Nachbargebäude, im Vordergrund Blumenkrüge und eine Mülltonne (Oberflächentemperatur 3,8 °C) zu erkennen. Die Glas-Außenoberfläche erscheint geringfügig wärmer (4,4 °C), dies ist eine Folge von drei etwa gleichermaßen beitragenden Effekten: 1) Die Emissivität (Abstrahlvermögen) von Glas ist etwas geringer als das der meisten anderen Oberflächen 2) Diese Oberfläche reflektiert vor allem Wärmestrahlung von Nachbargebäuden, die leicht höhere Oberflächentemperaturen haben 3) aufgrund von thermischer Trägheit ist es im Glasvorbau in der Frühe (immer noch vom Vortag) etwas wärmer als in der Außenumgebung. Auffällig ist hier allein das thermische Reflexionsbild des Thermographen. (links leicht unterhalb der Bildmitte).

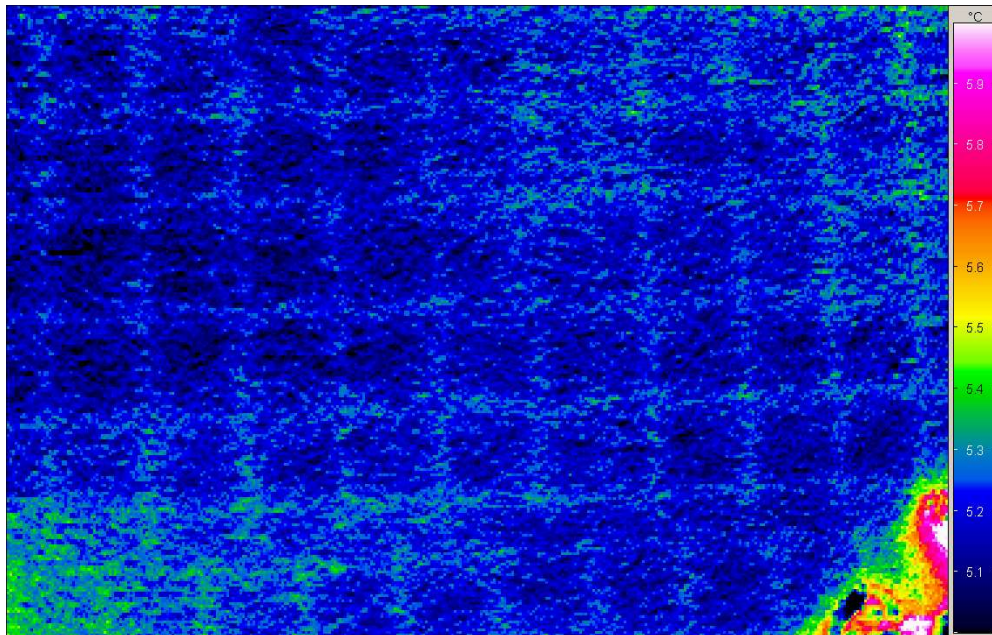
Abbildung 61 zeigt ein Detail der Oberfläche, aufgenommen am 01.01.2001 an der Westfassade, hier jedoch mit einer extrem hohen Tempertaupflösung, wie sie nur mit der Scanner-Kamera möglich ist. In dieser Auflösung sind die ca. 1 cm größeren Putzicken an den Schwalbenschwanz-Nuten der Polystyrolplatten erkennbar. Die Oberfläche ist dort geringfügig (0,2 K) wärmer. Für den mittleren U-Wert und die Jahresnettowärmeverluste spielt dies keine Rolle.

**Abbildung 61:** Bei extrem hoher Temperrauflösung sind im Detail der Außenwand die Schwalbenschwanz-Rillen in den EPS-Dämmplatten (die der Verkrallung des Putzes dienen) sichtbar. Dort sind durch die dickere Putzschicht der U-Wert etwas verringert und die Wärmekapazität etwas erhöht; der maximale Temperaturunterschied beträgt 0,2 Kelvin

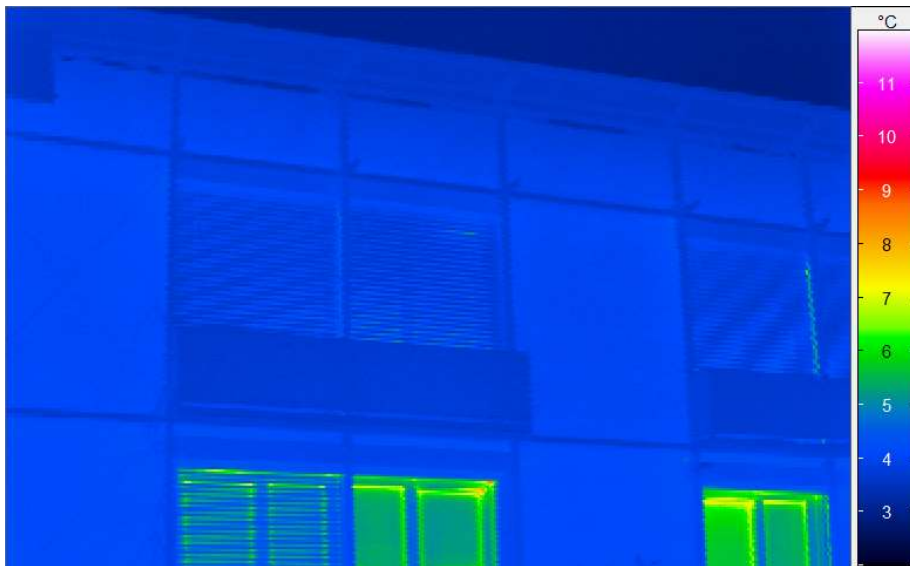
Der **Anschluss Außenwand/Dach** ist umlaufend wärmedämmte und wärmebrückenfrei geplant und ausgeführt. In Abbildung 62 ist die Thermographie im Bereich des oberen Abschlusses der Südfassade dokumentiert. Es gibt auch hier keinerlei Hinweis auf erhöhte Wärmeverluste – der wärmebrückenfreie Anschluss funktioniert auch nach 25 Jahren wie geplant (berechneter linearer Wärmbrückenverlustkoeffizient  $-0,061 \text{ W/(mK)}$ ). Erkennbar sind hingegen die metallischen Strukturen (Verblechung des Dachrandes, verzinkte Stahlträger der Balkontragkonstruktion) durch ihre höhere IR-Reflexion und die dadurch sichtbare Spiegelung kälterer Umgebungsbereiche. Die Anschlusslösung ist einfach und kostengünstig ausführbar, offensichtlich dauerhaft beständig und von bestmöglicher thermischer Qualität. Sie kann daher für den Bereich AW/Dach im Massivbau generell empfohlen werden.

**Abbildung 62:**  
**Anschluss Außenwand/Dach am First**  
**(vom 01.01.2016):**  
 Erwartungsgemäß fallen die äußeren Oberflächentemperaturen an der Kante leicht ab (Geometrie-effekt). Der deutlich dunklere Streifen ist allerdings ein Reflex des Himmels an der metallischen Dachrandeinfassung

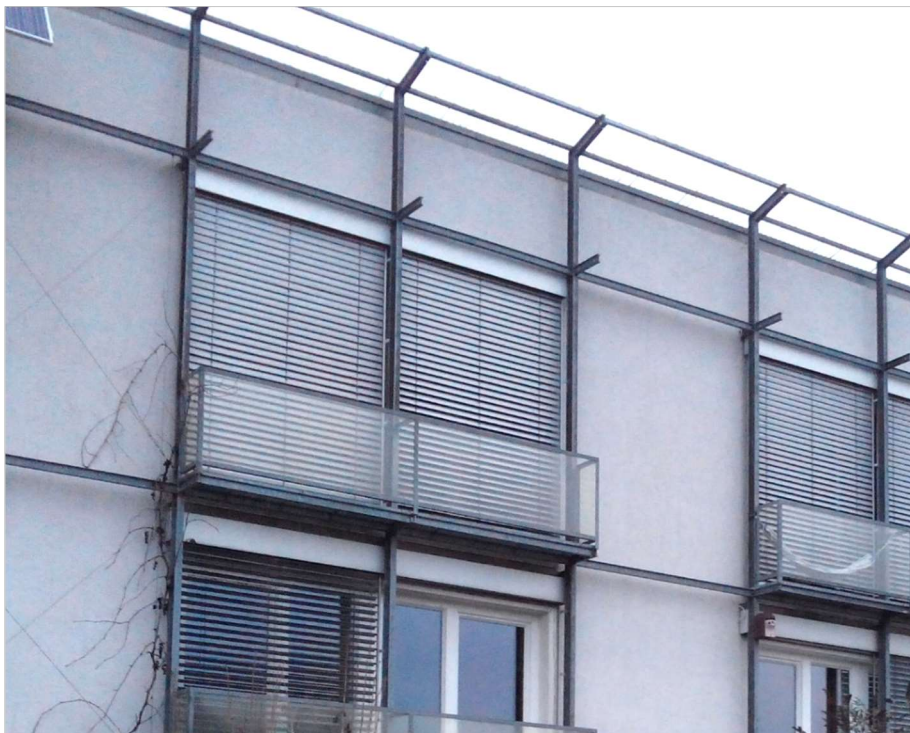
**Abbildung 63:**  
**Anschluss Außenwand/Dach zugehöriges visuelles Bild.** Zu beachten sind auch die unterschiedlichen Jalousie-Stellungen, die im thermischen Bild kontrastreich hervortreten. Der Wärmestrom wird bei geschlossener Jalousie zu einem bedeutend höheren Umfang durch Konvektion abgeführt.

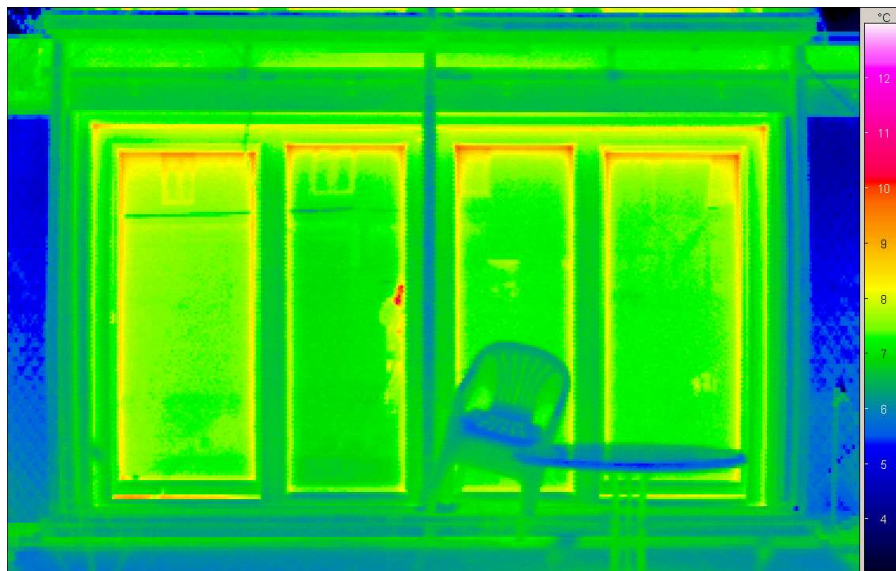
**Abbildung 66:** Januar 2001: Die Fenster im EG von Haus IV. Stuhl und Tisch im Vordergrund können für Referenzzwecke (Oberflächentemperatur im freien stehender Flächen) verwendet werden. Deutlich ist die Temperaturerhöhung am Scheibenrand (Aluminium-Randverbund) erkennbar. Auch die Oberflächen-Prägestruktur auf den Schiebeläden zeichnet sich ab (rechter und linker Bildrand).

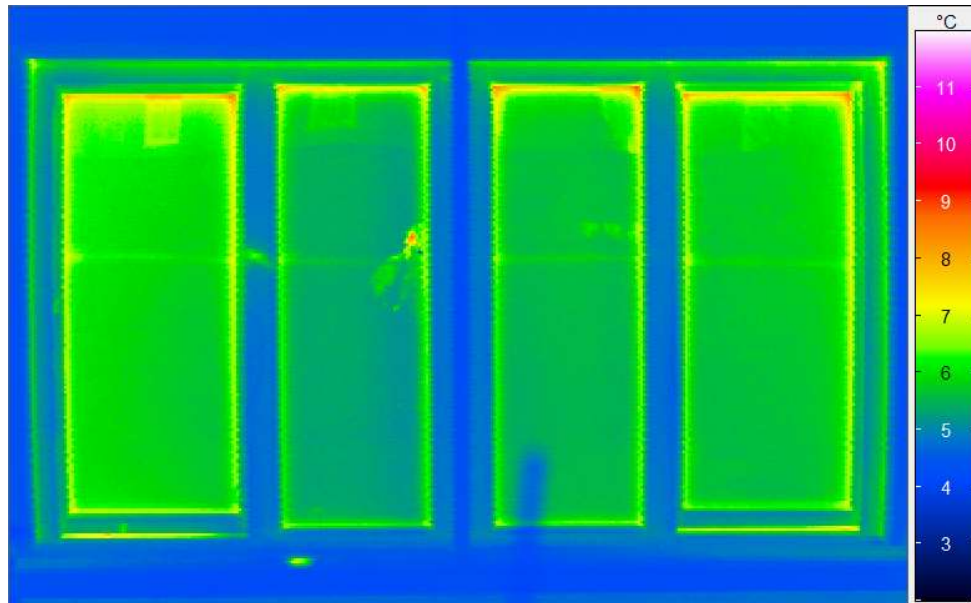
**Abbildung 67:** Im Thermographiebild vom 01.01.2016 steht der Thermograph nahezu an der gleichen Stelle (Spiegelbild), bei genauer Betrachtung sind auch die Spiegelbilder der Fassade des südlichen Nachbarhauses im oberen Bereich erkennbar. Gegenüber dem Bild von 2001 gibt es keine spürbare Veränderung – außer den fehlenden Schiebläden. Der grüne Fleck unter dem 2. Fenster von links ist der zur Kalibrierung verwendete Temperaturlogger. Der horizontale Streifen auf dem Fenster rührt vom Kreppband her, das zu Kalibrierzwecken aufgeklebt wurde.
