# 25 Jahre Passivhaus Darmstadt Kranichstein

Passivhaus Institut Darmstadt

September 2016

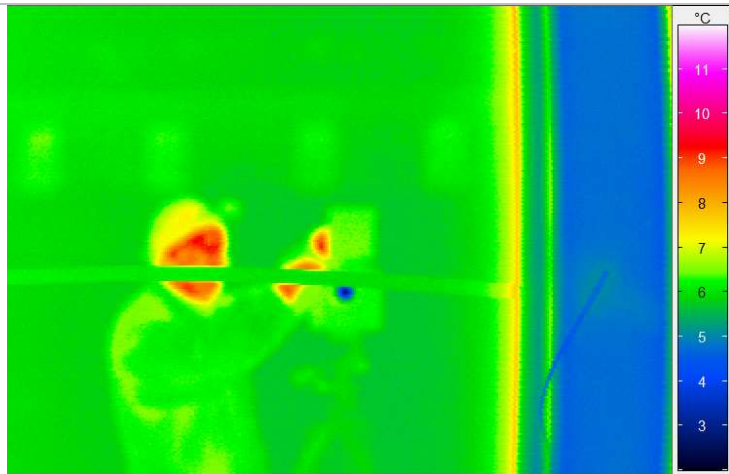
**Abbildung 68:** Das erste Südfenster von Westen im EG im Detail. Zu beachten ist die IR-Spiegelungen auf der Scheibe. Diese werden durch den Kreppband-Streifen unterbrochen, der ein höheres Emissionsvermögen und nur diffuse Reflexion aufweist. Deutlich erkennbar ist die Temperaturerhöhung am Glasrand durch den Aluminium-Randverbund, der trotz des hohen Glaseinstandes durchschlägt. Die blaue Linie am Rahmen rechts gehört zu einem Pt100-Temperatursensor, der zur Kalibrierung eingesetzt wurde und der zum Zeitpunkt der Thermographie 5,88°C anzeigte. Die von der Thermographiekamera ausgewiesenen Werte liegen durchweg um etwa 1 Kelvin niedriger (das liegt im Rahmen der ausgewiesenen Messgenauigkeit der Kamera; die relative Genauigkeit zwischen Bildpunkten ist deutlich höher).

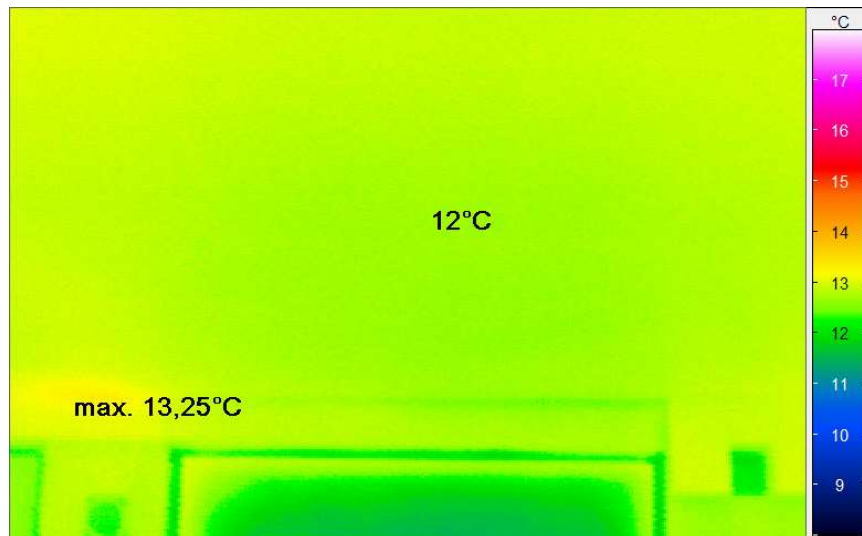
Im Keller stellen sich im Januar durch die nachströmende Wärme über die Kellerdecke und aus dem vom Vorjahr noch warmen Erdreich Temperaturen zwischen 11 und 13 °C ein. Abbildung 70 und Abbildung 71 zeigen, dass die Kellerdeckendämmung in der Fläche einen nur geringen Wärmeverlust zum Keller hin aufweist. Die an der Oberfläche gemessenen Temperaturen liegen nur wenig über den Temperaturen des jeweiligen Kellerraumes. Wärmequellen im Keller, wie z.B. die Kellerbeleuchtung, haben sich kontrastreich durch ihre hohen Oberflächentemperaturen ab. Die Kellerbeleuchtung bestand zum Zeitpunkt der Aufnahme aus vier Kompakt-Fluoreszenz-Lampen.

**Abbildung 70:** Die Thermographie der Unterseite der Kellerdecke (hier im nordwestlichen Kellerraum) zeigt ebenfalls sehr homogene Temperaturen, hier um 12°C. Die Deckenuntersicht ist durch eine armierte Spachtelung auf der Dämmplatte der Kellerdeckendämmung (von unten) gegeben. Diese Spachtelung weist nach Sichtkontrolle im gesamten Keller keine Veränderung gegenüber dem Neuzustand auf. Die leichte Temperaturerhöhung an der linken Bildseite rührt von dem dort durch die Dämmung durchtretenden Zuluftrohr (Wickelfalzrohr aus Stahlblech) her; die Zuluft hat eine Temperatur von um 19°C. Der Wärmeverlust durch die Kellerdecke beträgt im Mittel etwa 1,1 W/m<sup>2</sup> zum Zeitpunkt der Messung.

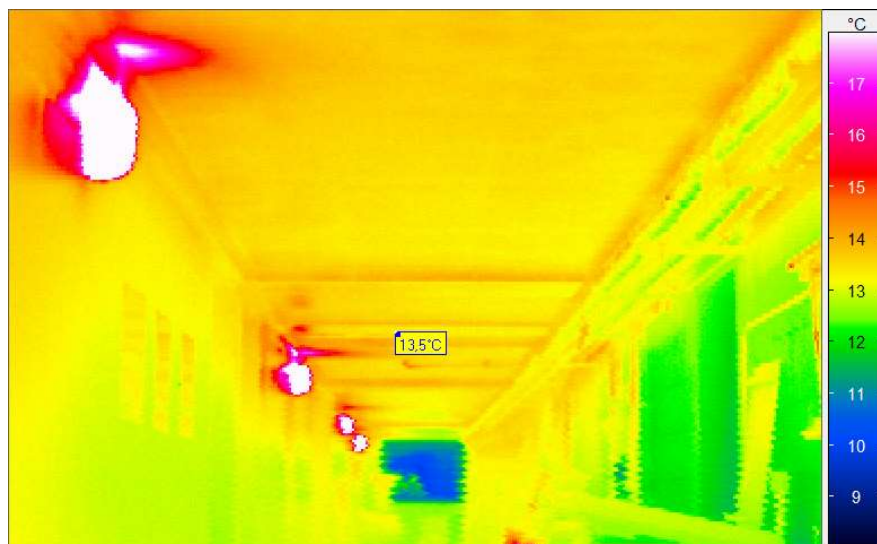
**Abbildung 71:** Im Mittelgang des Kellers liegen die Raumtemperaturen etwas höher. Die Kellerdecke weist hier an der Unterseite etwa 13,5°C auf. Die etwas wärmeren „Streifen“ sind geometrische Effekte (vertikale Kanten bekommen mehr Zustrahlung von der Decke selbst und weniger vom kälteren Boden). Klar erkennbar sind die Kellerlampen (links) und die von ihnen aufsteigenden Warmluftströme.

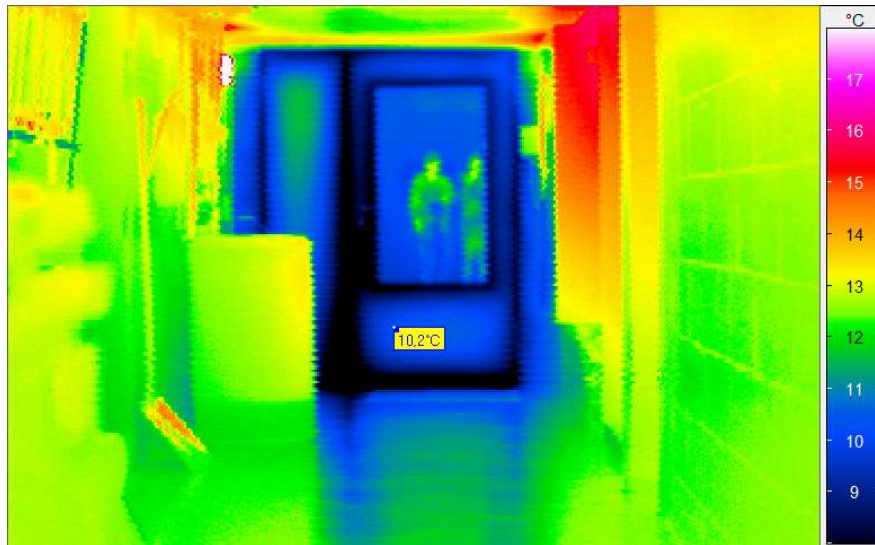
„Bunte Bilder“ ergeben sich dort, wo schlecht gedämmte Außenbauteile (die Gemeinschafts-Kellerzugangstür, Abbildung 72 – hier lohnt sich im unbeheizten Keller eine besser gedämmte Tür nicht) und kontinuierliche Standby-Verluste (Zählerschränke des Haus-Stromanschlusses) nebeneinander liegen.

**Abbildung 72:** Besonders auffällig ist die niedrige Oberflächentemperatur der Kellereingangstür. Da der Keller unbeheizt ist, handelt es sich um eine konventionelle Metalltür – diese hat einen hohen U-Wert und ist nicht besonders dicht, so dass die Temperaturen hier auf bis unter 8°C absinken. Im Türglasausschnitt das thermische Reflexbild des Thermographieteams; links oben neben der Tür eine der Kellerlampen (weiß), rechts neben der Tür das Gehäuse des Hausstromverteilers; in diesem gibt es diverse Stromverbraucher (z.B. Netzteil für die Haustürklingeln), wodurch seine Oberfläche erwärmt ist (ca. 15°C). Der Kellerboden zeigt thermische Reflexe der Eingangstür, er weist ansonsten eine Temperatur von ca. 11°C auf.

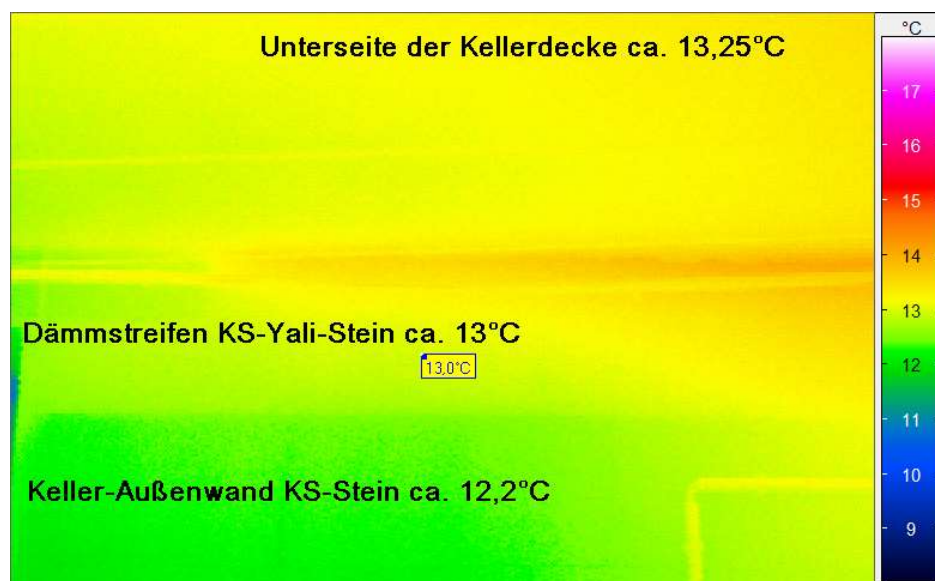
Von der Kellerseite aus lässt sich die Wirkung der thermischen Trennung durch die KS-Yali-Steine besser dokumentieren als von außen. Abbildung 73 zeigt die zugehörige Thermographie. Die (nur wenig gedämmte) Kelleraußenwand weist innen eine Oberflächentemperatur von um 12,2°C auf; an der Kellerdecke herrschen, im Wesentlichen durch den Wärmestrom von oben, ca. 13,25°C. dort, wo der KS-Yali-Stein die Kellerdeckendämmung durchdringt, liegen infolge der Wärmebrückenwirkung die höchsten Temperaturen von bis zu fast 14°C vor.

**Abbildung 73:** Die Thermographie zeigt die Durchtrittsstelle der Außenwand durch die Dämmung der Kellerdecke; die Wirkung des thermischen Trennsteins (KS-Yali) mit erhöhter und abnehmender Oberflächentemperatur in der Kante ist erkennbar; weil die Kellertemperatur zum Zeitpunkt dieser Aufnahme noch sehr hoch war, ist der Effekt aber nicht auffällig.

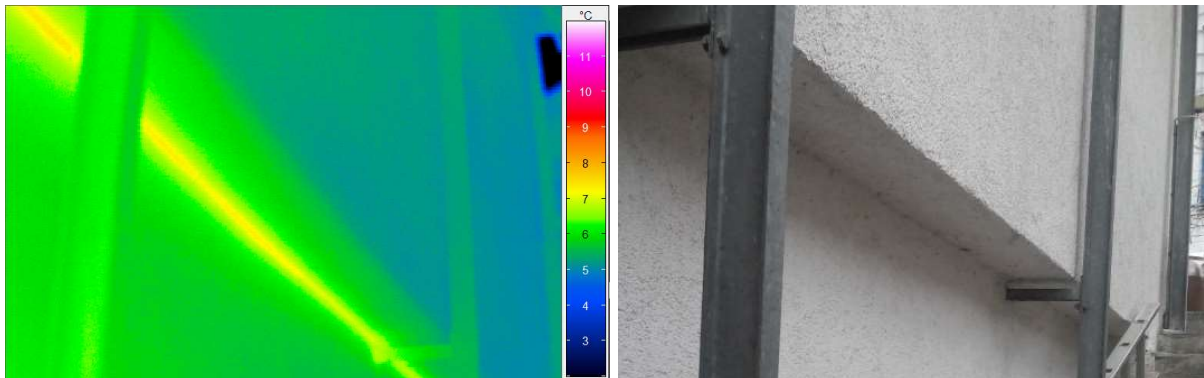
**Abbildung 74:** Die Aufnahme zeigt den unteren Abschluss der Außenwanddämmung im Bereich der gemeinsamen Erschließungstreppe (Ostwand), die ins Kellergeschoss führt. Unterhalb der 27,5 cm Dämmung der Außenwand zum beheizten Bereich schließt eine nur 5 cm dicke Dämmlage der Keller-Außenwand an. In der Hohlkante des Anschlusses ist die Temperatur um ca. 1 K erhöht (gelb); der zugehörige Wärmestrom kommt vor allem aus dem Keller, der zu diesem Zeitpunkt um 12°C aufwies. Die Oberflächentemperatur der gedämmten Außenwand beträgt etwa 5,5°C.

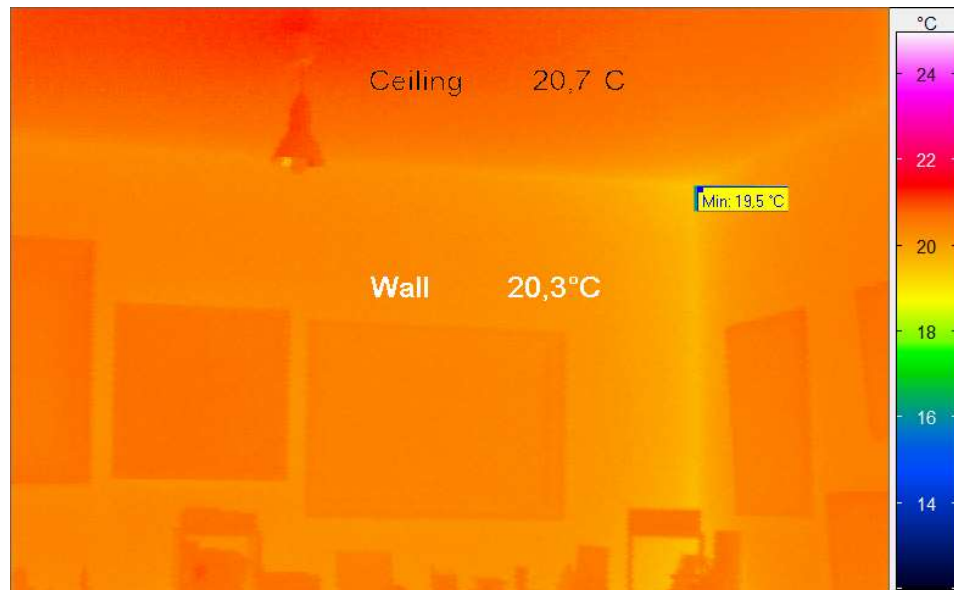
**Abbildung 75:** Die Innenthermographie der Northwest-Außenwanddecke im EG zeigt erwartungsgemäß die geometrische Wärmebrückenwirkung. Wegen des sehr geringen Wand-U-Wertes von  $0,137 \text{ W}/(\text{m}^2\text{K})$  sinkt die Temperatur allerdings auch in der Kante nicht unter  $19,5 \text{ °C}$  ab. Die Temperatur an der Decke liegt nur wenig über der der Außenwand ( $20,3 \text{ °C}$ ), die Raumtemperaturschichtung ist somit gering. Alle Ergebnisse der Thermographie der Außenwände zeigen keine Auffälligkeiten und geben die nach der mehrdimensionalen Berechnung der Temperaturfelder bestimmten Projektierungswerte wieder (beachte: Die Deckenlampe ist nicht in Betrieb und nimmt daher Werte im Bereich der Raumtemperatur an).

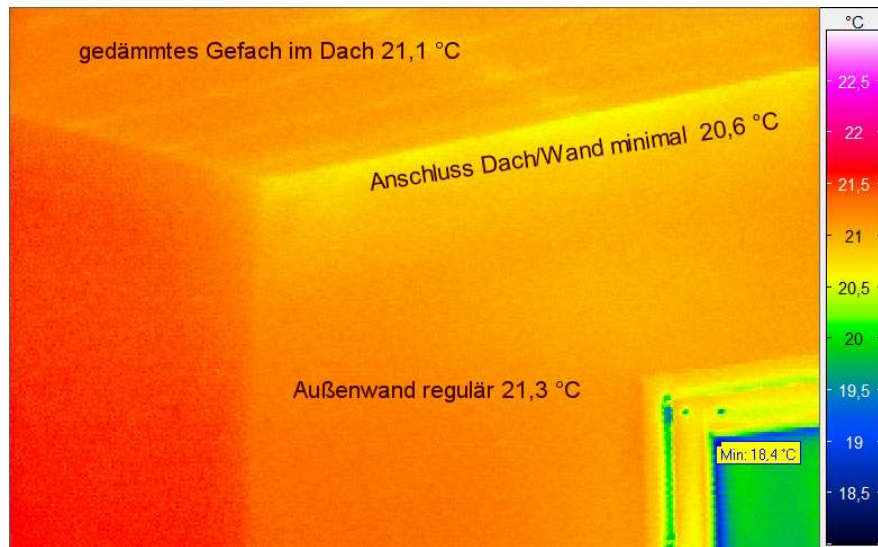
Längerfristige Veränderungen könnten z.B. beim Anschluss des Einblasdämmstoffes im Dach an die Außenwand im First auftreten (Setzungen bzw. Feuchtigkeitsänderungen). Abbildung 77 zeigt beispielhaft diese Anschlussstelle im Dachgeschoss im Gästezimmer des Endhauses: die geometrische Wirkung des zweidimensionalen Wärmestroms von Außenwand und Dach ist durch eine geringfügig niedrigere Temperatur (0,7 K) erkennbar (Außentemperatur um 4°C, operative Innentemperatur 21,7°C). Das entspricht der numerischen Wärmebrückenberechnung – es gibt keinen Hinweis auf eine Zunahme der Wärmeverluste nach 25 Jahren Nutzung.

**Abbildung 77:** Innen-IR-Thermographie des Anschlusses Außenwand/Dach (01.01.2016): Die Temperaturen der regulären Oberflächen (um 21°C) unterscheiden sich kaum von der mittleren operativen Temperatur im Raum. Gut ist die geometrische Wärmebrücke am Anschluss Dach/Wand (First) erkennbar; die Temperaturen fallen nicht unter 20,6°C, überall liegen hygienisch einwandfreie Verhältnisse vor. Bei genauer Betrachtung kann die Konterlattung als geringfügige Schwächung im Dach erkannt werden (geht in Berechnung U-Dach mit ein).

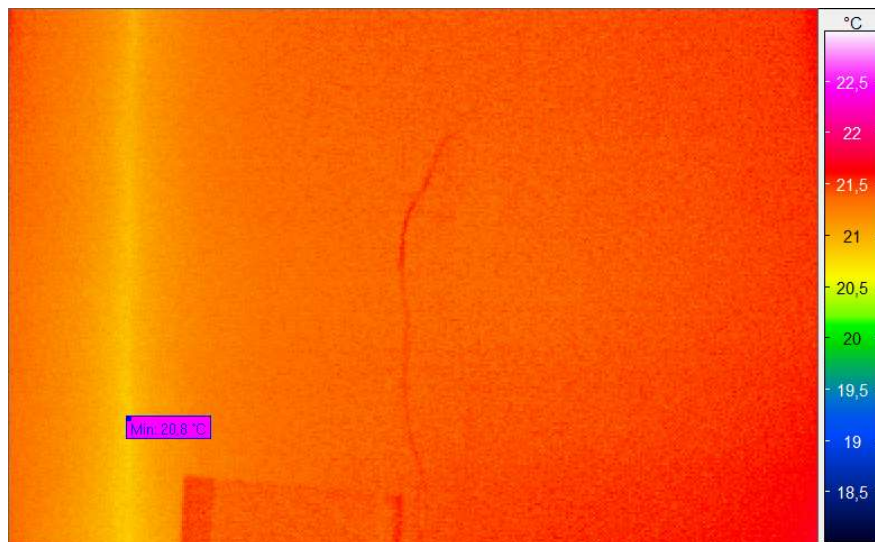
**Abbildung 78:** Thermogramm aus dem Arbeitszimmer, dem Raum in der Dachgeschoss Nord-west-Ecke. Die operative Raumtemperatur liegt hier um 21,5 °C; in der Kante fallen die Temperaturen bis auf minimal völlig unkritische 20,8°C ab. Das Kabel im Bild ist die Zuleitung zum Oberflächentempersensor, der unterhalb des Wärmestromsensors angebracht ist. Überhaupt nur im hoch temperaturlaufgelösten Bild sind die Temperaturverläufe an der Außenwandkante (geometrische Wärmebrücke Außenwand Süd an Außenwand West) erkennbar.

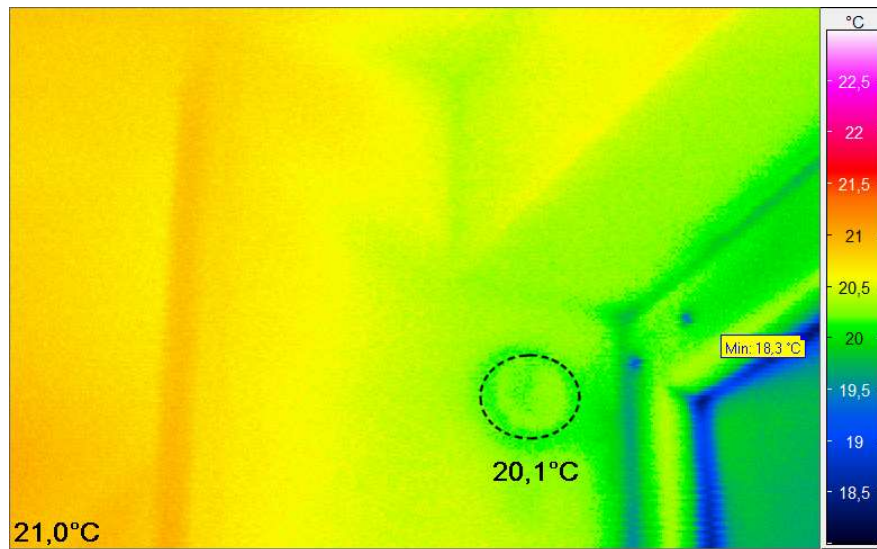
**Abbildung 79:** Die Untersuchung zur Lüftungsanlage (vgl. Abschnitt 6.1) zeigt, dass die Wärmerückgewinnung von mehr als 80% zusammen mit der Erdschichtvorwärmung zu Zulufttemperaturen führt, die sehr nahe an der Raumlufttemperatur liegen. In der dokumentierten Thermographie beträgt die operative Raumtemperatur etwa 21°C; die ausströmende Zuluft (etwa 30 m³/h oder 8 Liter/s) kühlt den Ring des Zuluftventils auf etwa 20,1 °C ab. Diese Temperaturänderung fällt neben den Wärmebrückeneffekten des Randverbundes der Verglasung nicht auf.

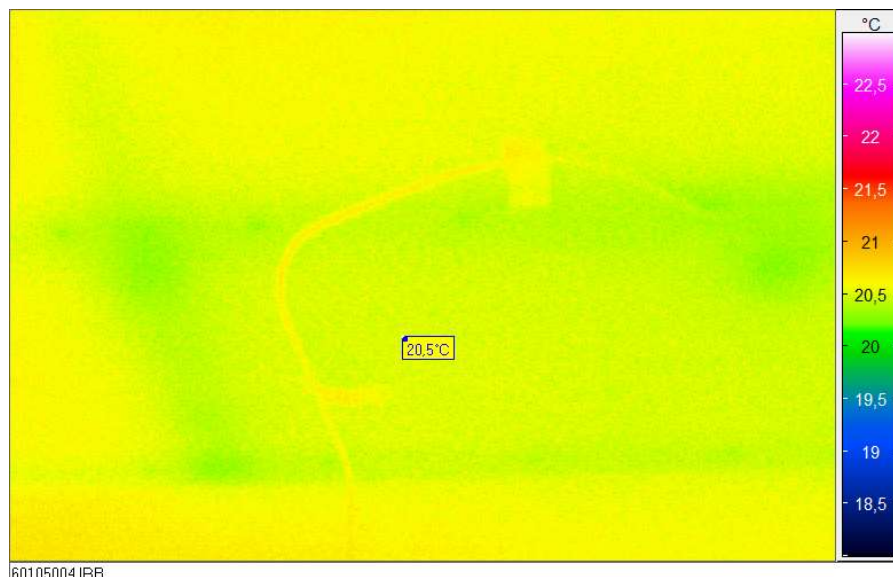
**Abbildung 80:** Am 05.01.2016 wurde diese hoch temperaturlaufgelöste Thermographie im Bereich der Temperatur- und Feuchtemessstelle im Dach erstellt. Neben dem Kabel der Messfühler sind die geringfügigen Temperaturabsenkungen durch die Sparren (geneigte grüne Fläche) und die Konterlattung (horizontale grüne Streifen) zu erkennen. Die Fühlerkette liegt sehr nahe an einer Konterlatte.

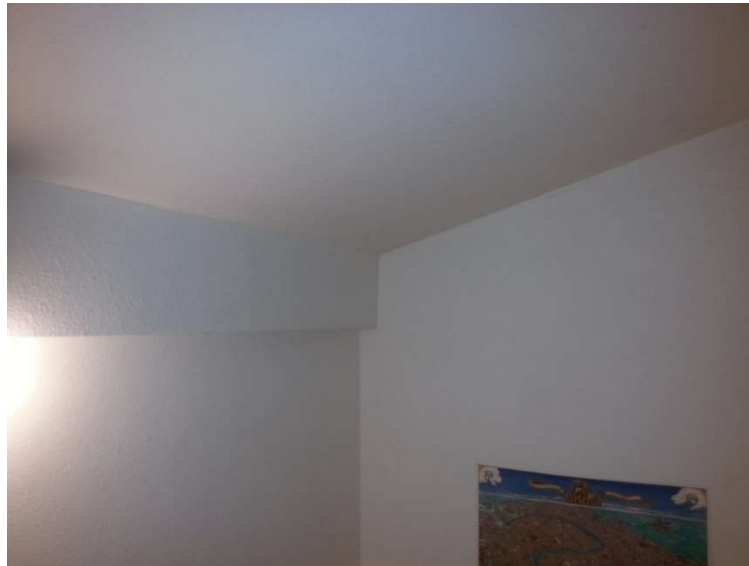
**Abbildung 83:** Zugehörige visuelle Aufnahme vom Bereich des Anschlusses Dach/ Trennwand.

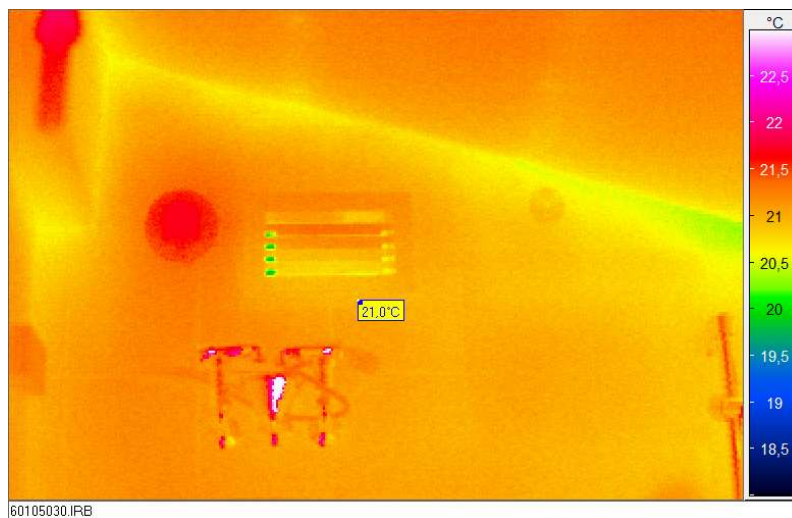
**Abbildung 84:** Duschbad im DG; die Temperatur im Raum beträgt etwa 21,6 °C; die Außenwand (nach Westen gerichtet) ist mit 21°C an der Oberfläche nur unwesentlich kühler. Dagegen ist die Raumlufttemperatur – ablesbar am Abluftventil, das stark umströmt wird – mit um 22°C etwas wärmer. In den verchromten Armaturen erkennt man teilweise verzerrte Reflexe des Thermographen. Die geometrische Wärmebrücke am Anschluss Wand/Dach ist deutlich ablesbar, jedoch sinken auch dort die Temperaturen nicht unter 20,6°C. Beachte: Das Licht (Energiesparlampe) war bewusst nicht eingeschaltet; die Lampe würde sonst deutlich mit einer sehr viel höheren Temperatur hervortreten (oben links). Im visuellen Bild ist daher der Reflex des Blitzes der visuellen Kamera erkennbar. Unter den hier gegebenen Randbedingungen ist im Duschbad auch bei lang anhaltenden hohen Raumluftfeuchten kein Kondensat und daher auch keine Schimmelbildung zu erwarten.

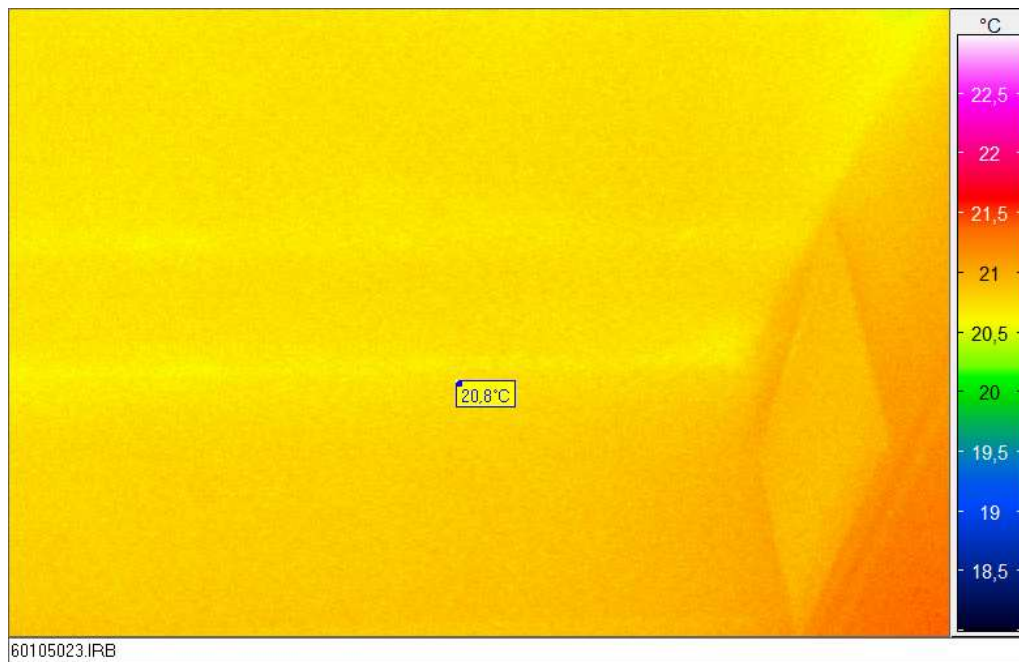
**Abbildung 86:** Dachanschluss im Flur DG; die Innenwandoberfläche zum Duschbad ist ein wenig wärmer als der Rest der Oberflächen im Flur; die Überströmöffnung für die Abluft hat dagegen erwartungsgemäß Raumlufttemperatur, welche der Temperatur der (leichten) Gipskartonverkleidung des Daches entspricht (20,9 °C). In der vorliegenden hohen Tempertaurlösung sind wieder die Bereiche der Konterlattung mit geringfügig höheren Wärmeverlusten erkennbar.

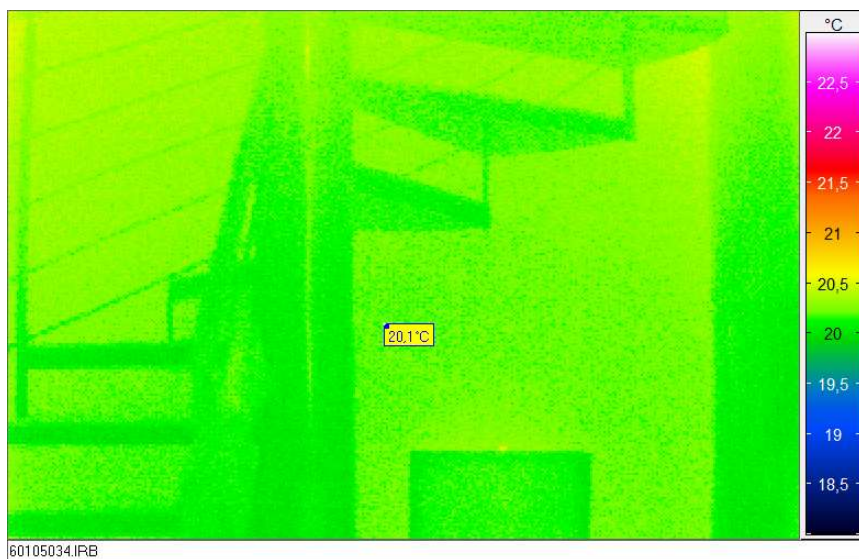
**Abbildung 88:** Treppenhaus mit Trennwand zum Nachbarhaus; das Temperaturfeld ist hier sehr homogen, bis auf Reflexe liegen alle Temperaturen in diesem Innenbereich zwischen 20,1 und 20,3 °C. Das ist u.a. eine Folge der Randbedingung, dass die Temperaturen im Nachbarhaus in etwa gleich hoch sind (um 20°C) wie in dieser Wohneinheit. Es gibt also keinen nennenswerten Wärmestrom zwischen den Häusern.

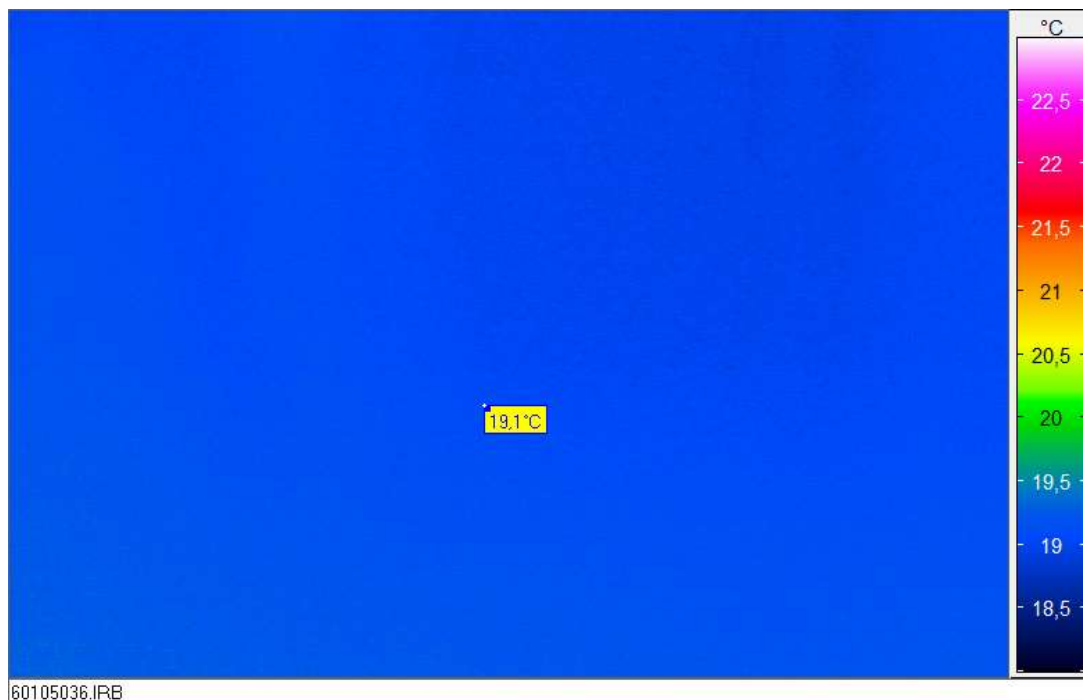
**Abbildung 92:** Fußboden im EG, Nordraum, Oberseite der Kellerdecke: auch hier sind keine Inhomogenitäten erkennbar, im Mittel beträgt die Oberflächentemperatur 19,2°C; bei höchster Temperaturauflösung lassen sich andeutungsweise die thermischen Reflexe von kälterer Wohnungstür und wärmerer Zimmerdecke differenzieren (hier noch nicht erkennbar).

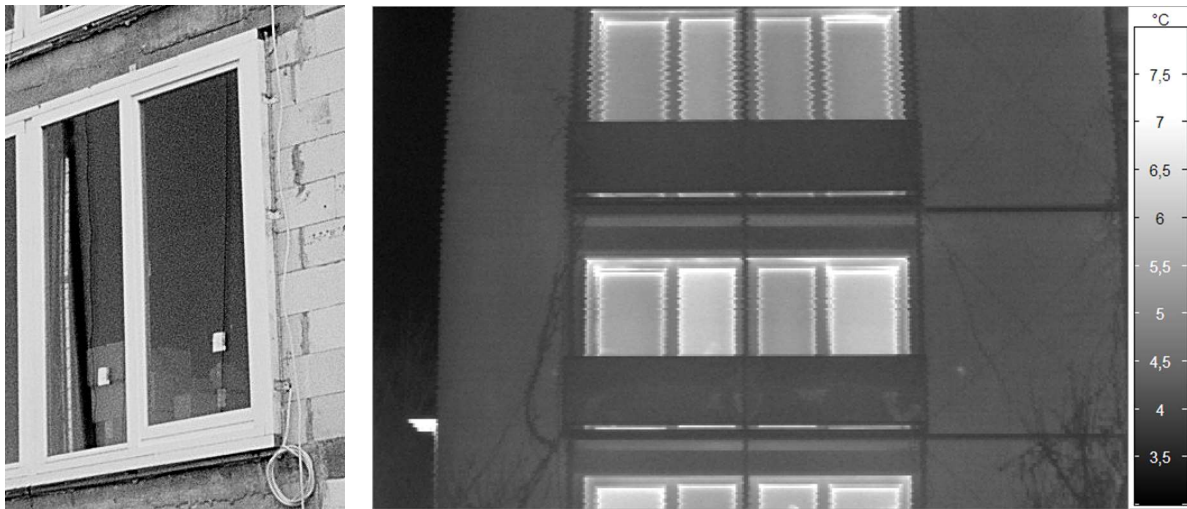
**Abbildung 95:** Links: Baustellenfoto 1991: Einbau der Fenster vor die gemauerte Wand. Rechts: Thermographie der Südfassade 2016 (hier in s/w Darstellung): Im Umfang der Fenster ist keinerlei Wärmebrückenwirkung erkennbar (wohl die IR-Verschattung durch den Balkon und die leicht unterschiedlichen Verglasungs-U-Werte). Links unten ist in dem Thermogramm der wärmere Fortluftauslass erkennbar.

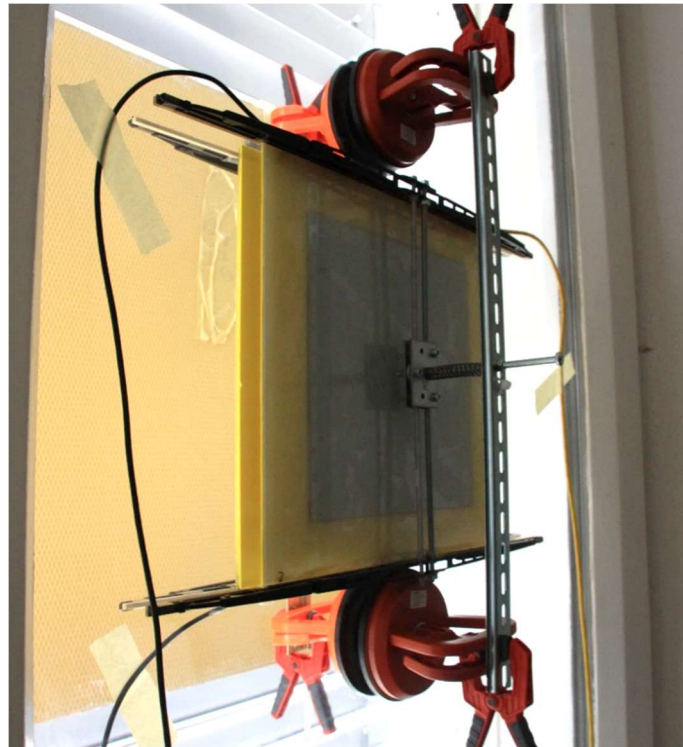
**Abbildung 100: An der Verglasung montierte Wärmestrom-Messapparatur. Davorliegend außen der Strahlungsschutz und geschlossene Raffstoren.**

Insgesamt wurden sechs Scheiben vermessen, wobei fünf Verglasungen weitgehend übereinstimmende Werte zeigten. Im Mittel dieser fünf untersuchten Scheiben konnte der Verglasungs-U-Wert auf  $0,78 \text{ W}/(\text{m}^2\text{K})$  bestimmt werden; eine weitere Scheibe wies abweichend  $U_g = 0,97 \text{ W}/(\text{m}^2\text{K})$  auf.

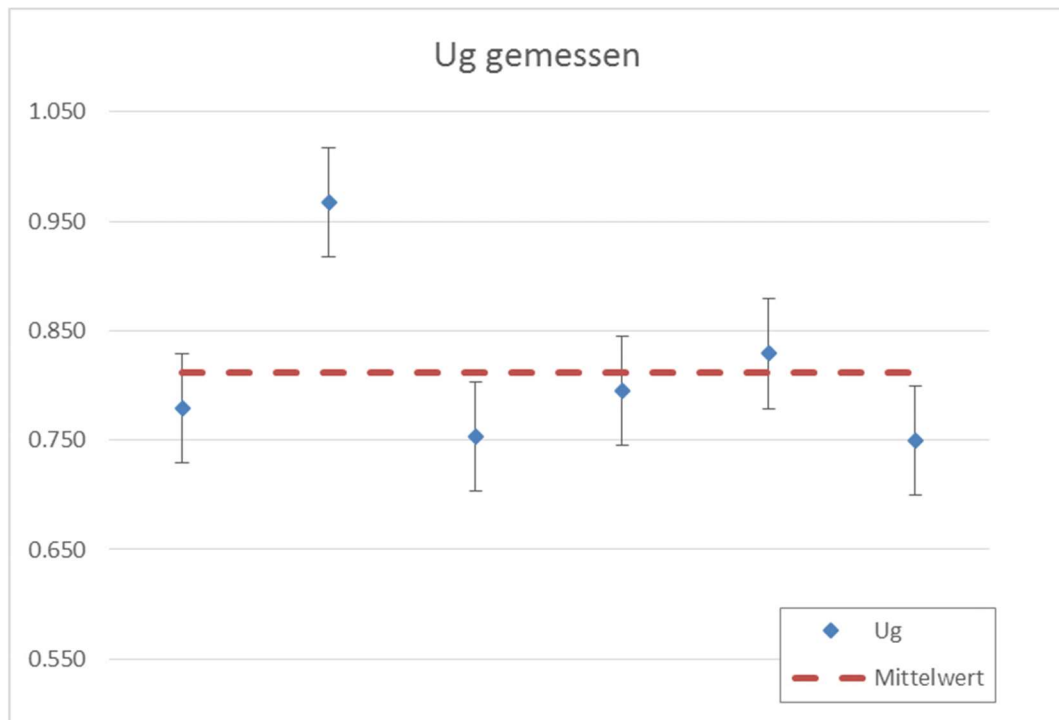
**Abbildung 101: Messergebnisse der U-Werte (in der Einheit  $[W/(m^2K)]$ ) der Einzelscheiben und Gesamt-Mittelwert**

Unter der Annahme, dass sich die Scheibenbeschichtungen über die Zeit nicht relevant verändert haben, kann damit der Gasverlust im überwiegenden Feld der Verglasungen mit weniger als  $0,2 (\pm 0,1)\%/a$  quantifiziert werden. Bei der einen stärker wärmeleitenden Scheibe kann im Nachhinein nicht eindeutig festgestellt werden, ob sie möglicherweise schon am Anfang einen etwas geringeren Füllgrad von dann nur 65% Krypton aufgewiesen hat<sup>5</sup>. Unterstellt man auch hier einen 95%igen Füllgrad, so wäre für diese Verglasung der Gasverlust mit  $1,2 (\pm 0,2)\%/a$  zu beziffern.

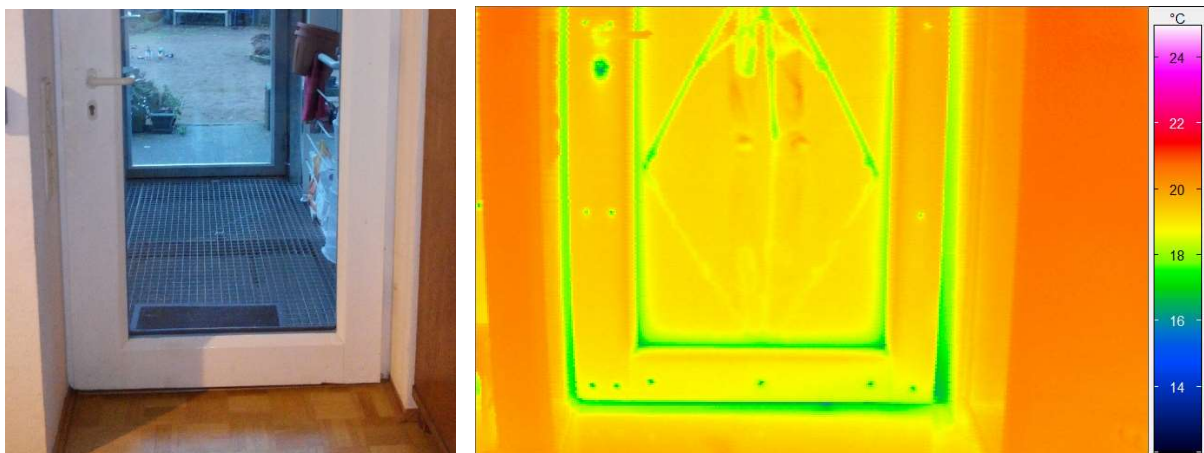
In der nachfolgenden Thermographie ist der untere Teil dieser Tür, das ist auch der Bereich, in dem im Winter die höchste Infiltration zu erwarten ist, dargestellt. Die Temperaturabsenkungen gehen nur an wenigen Stellen geringfügig über die hier zu erwartende Wärmebrückenwirkung hinaus. Alle Ergebnisse liegen durchweg im komfortablen und sicheren Bereich.

**Abbildung 102: Haus-Eingangstür von innen als Foto (links) und als Thermogramm (rechts). In der Verglasung reflektieren das Stativ der Kamera und der Thermograph selber (Beine und Füße).**

Die reguläre Glasoberfläche liegt bei etwa 19,0°C, Im Bereich der Wärmebrücken gehen die Temperaturen bis auf minimal 16,8°C zurück (grüner Bereich: Glasrand und Einbauwärmebrücke); alle Temperaturen sind hoch genug, um kritische erhöhte Wasseraktivitäten zuverlässig zu vermeiden. Daher findet sich auch im gesamten Bereich kein Schimmel.

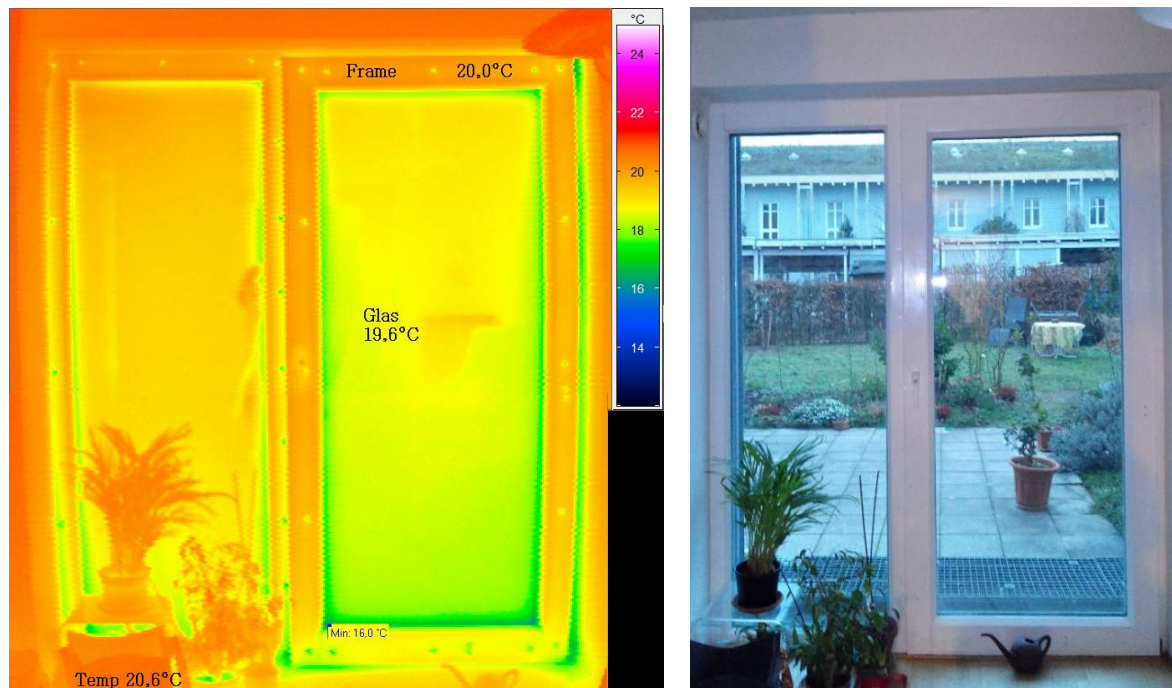
**Abbildung 103: EG-Süd / Wohnzimmer in Thermogramm und Foto**

Im Raum EG Süd (Wohnzimmer) lag die mittlere operative Temperatur zum Zeitpunkt der Aufnahme am 01.01.2016 bei 20,6°C (erkennbar im IR-Bild an frei stehenden nichtspiegelnden Oberflächen). Die Innenoberfläche der Verglasung weist mit im Durchschnitt 19,6°C nur ein Kelvin weniger auf, wie an dem Klebestreifen (auf der Verglasung) abgelesen werden kann. Erkennbar ist, dass der Wärmeschutz des Fensterrahmens im Regeldetail noch besser ist (Oberflächentemperatur um 20°C). Deutlich ist die Temperaturabsenkung im Bereich der Einbauwärmebrücke (z.B. am rechten Fensterrand) zu sehen. Hier ist der Blendrahmen weniger gut gedämmt und die Temperaturen gehen stellenweise auf 16,5°C zurück. Die niedrigsten Temperaturen liegen aber am Glasrand vor; wegen des Aluminium-Randverbundes bis hinunter zu 16°C. Diese Bereiche sind hygienisch unkritisch: sie liegen weit oberhalb aller für erhöhte Wasseraktivität schädlichen Werte und sie beeinflussen wegen der kleinen Flächen (weniger als 3 cm Breite) die thermische Behaglichkeit nicht. Ebenfalls auffällig sind die punktförmigen Wärmebrücken durch die Verschraubung der Innendämmschalen der Fensterrahmen. Die beiden in der folgenden Abbildung 104 markierten Schrauben (links im Bild) sind bis tief in das Holz der Rahmenkante gesetzt. Sie dienen der Materialfeuchtemessung nach dem Widerstandsverfahren. Am Vortag waren hier mit Gann Hygromette 9,1% Holzfeuchte gemessen worden – ein stabil trockener Wert.

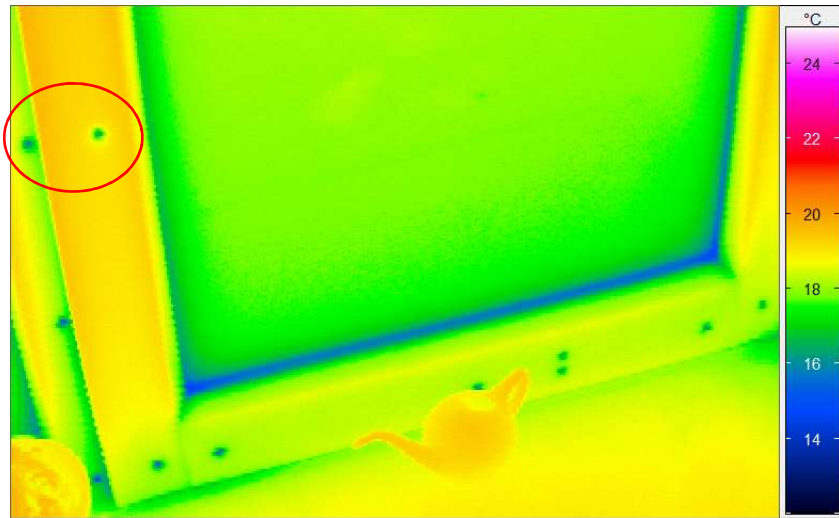
**Abbildung 104: Detail-Thermographie des Wohnzimmerfensters. Markiert sind zwei Schrauben, welche zur Materialfeuchtemessung am Rahmen angebracht wurden.**

Im unteren Bereich des Wohnzimmerfensters ist die reduzierte Temperatur am Glasrand in der Detailaufnahme gut zu erkennen; sie liegt nirgends unter 15°C; die Einbauwärmeverbrücke ist (plangemäß) äußerst gering, um 17°C hier sind mit den Werten der zweidimensionalen Berechnung verträglich. Am Boden ist keine Kaltluftfahne erkennbar: Die Bodenoberflächentemperaturen liegen oberhalb von 19°C ab 5 cm Abstand vom Fenster. Zum Vergleich ist die Gießkanne mit im Bild, deren Oberflächentemperatur bei ca. 20,2°C nur knapp unter der mittleren operativen Temperatur im Raum liegt.

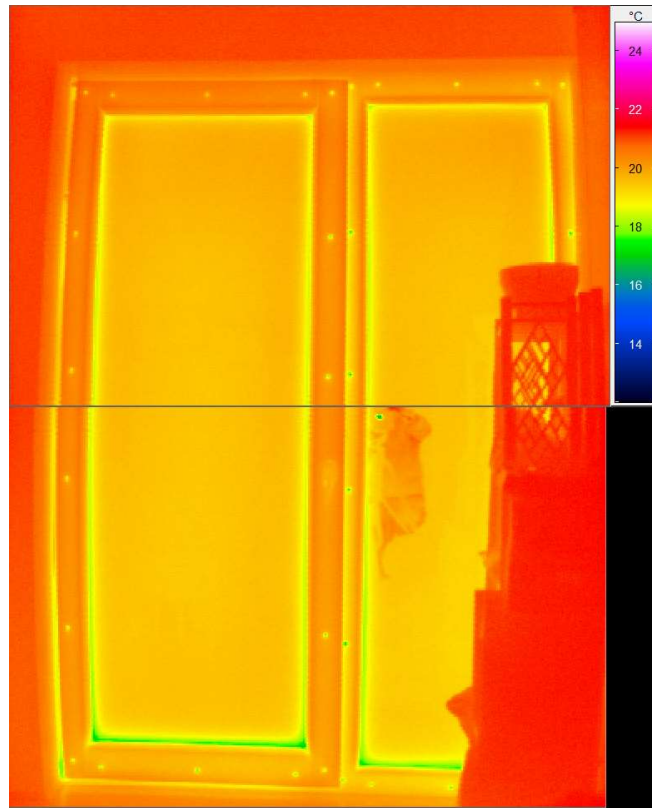
**Abbildung 105: Thermographie (zusammengefügt) eines Fensters im Obergeschoss (Südfassade, östliches Fenster).**

Auch im Obergeschoss wurden die Fenster von der Innenseite thermographisch untersucht. Die Abbildung zeigt links einen Öffnungsflügel, rechts eine Festverglasung des östlichen Raumes an der Südfassade. Der grüne Punkt unter der Bildmitte ist das IR-Spiegelbild des Objektivs der gekühlten Kamera. Die mittlere operative Raumtemperatur liegt bei etwa 21,3°C, messbar am Mobiliar. Die niedrigste Temperatur (Wärmebrücke durch Aluminium-Randverbund, unterer Glasrand) liegt bei ca. 17,3 °C; das ist weit auf der sicheren Seite bez. Feuchtegrenzen und Komfort. Auch alle anderen Fenster zeigen jeweils ein vergleichbares Bild; es finden sich keine Auffälligkeiten

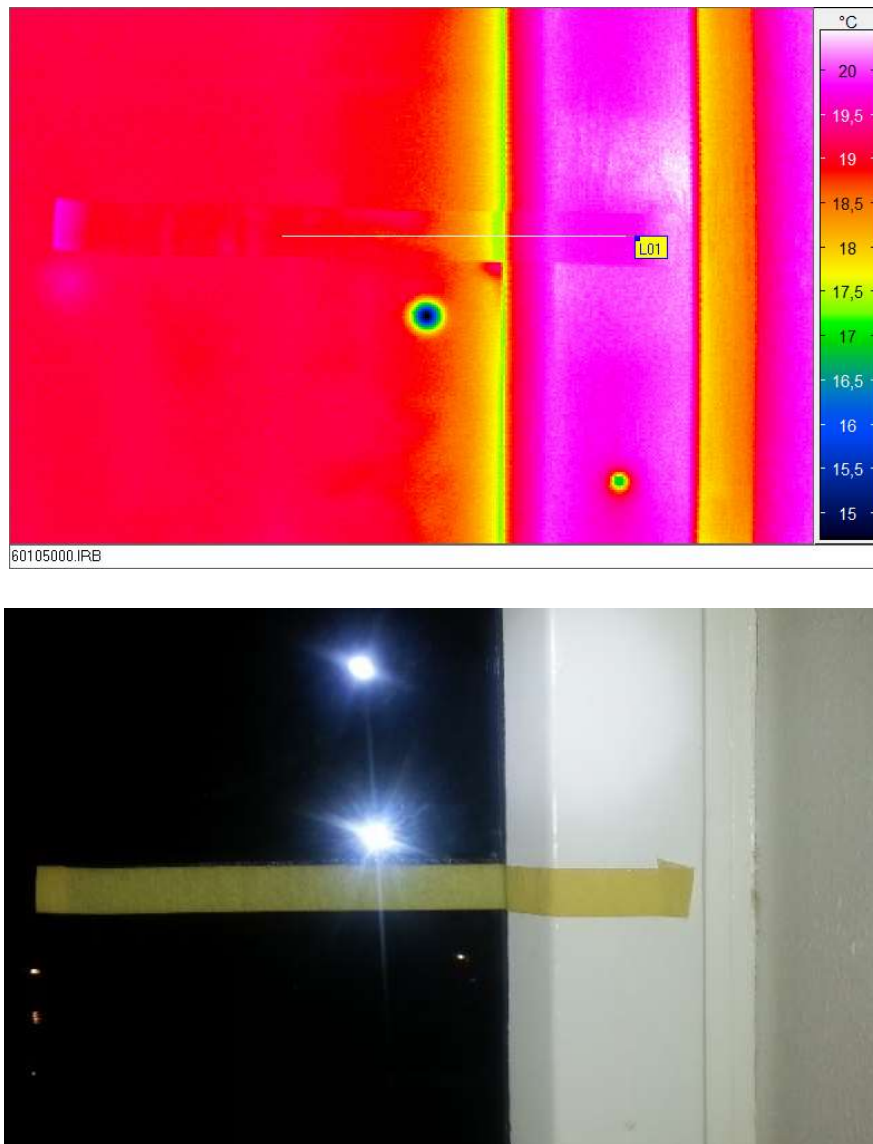
**Abbildung 106: Innenthermographie mit hoher Temperaturauflösung von Verglasung, Fenster-rahmen und Fensteranschluss im Obergeschoss und zugehöriges Lichtbild (unten). Das aufgeklebte Kreppband dient wieder zur ungestörten Bestimmung der Oberflächentemperaturen.**

Zur weiteren Klärung des Befundes wurde eine Innenthermographie mit hoher Temperaturauflösung von Verglasung, Fensterrahmen und Fensteranschluss im Obergeschoss am Südfenster (erstes von Westen) durchgeführt. Ein Kreppband-Streifen wurde verwendet, um die direkte Reflektion an der Scheibe zu verhindern und einen definierten Absorptionsgrad zu erhalten.

Der Temperaturverlauf auf dem Kreppband zeigt zunächst die weitgehend konstante Temperatur der Glasoberfläche („center of glass“) bis zum Einflussbereich der Wärmebrücke durch den Abstandhalter. Die Temperatur sinkt dann bis zur Überdeckung

durch die Polyurethanschale ab, um anschließend sehr schnell wieder zu zunehmen. Der Rahmen dämmt offensichtlich deutlich besser als die Verglasung; der Blendrahmen ist allerdings auf der Innenseite nicht gedämmt; hier fallen die Temperaturen wieder auf um 18 bis 18,5 °C ab.

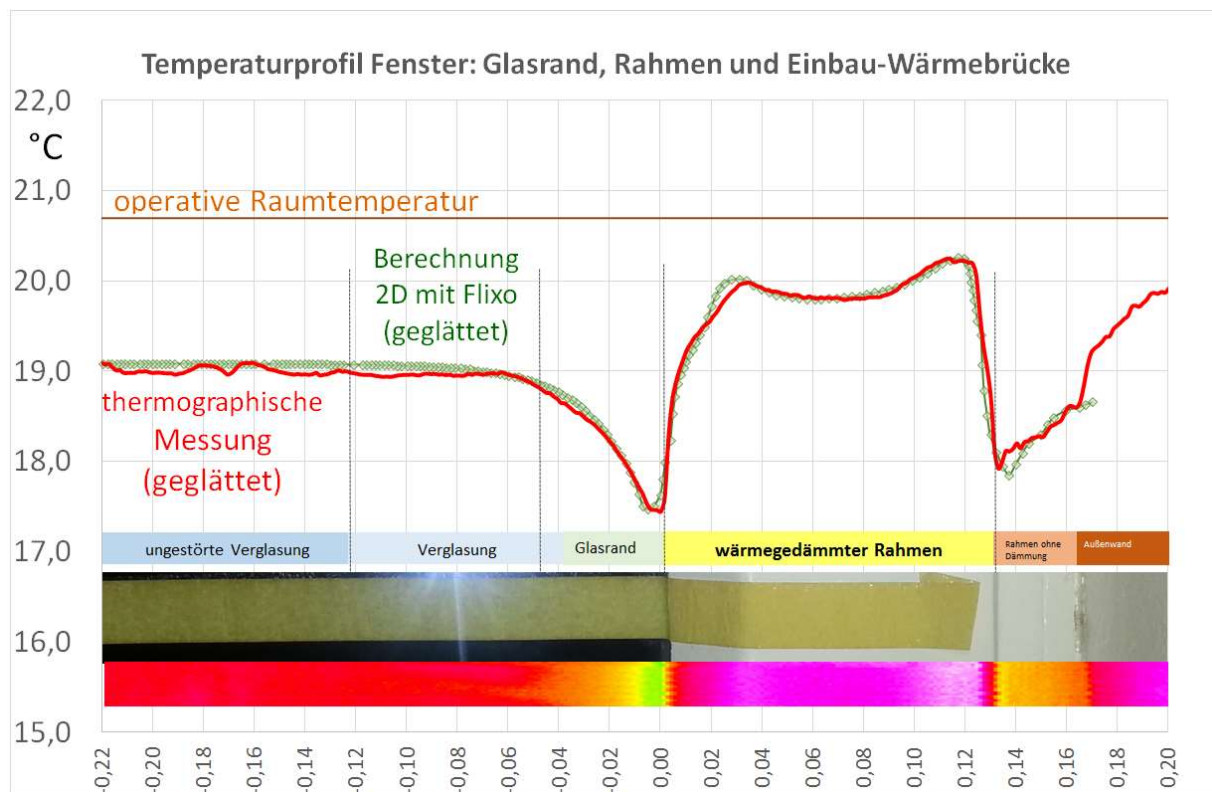
**Abbildung 107:** Darstellung der einzelnen Messwerte der Infrarot-Thermographie entlang des Kreppbandes in graphischer Darstellung. Sie sind hier zusammen mit den Rechenwerten aus der zweidimensionalen numerischen Wärmestromberechnung aufgetragen. Nachrichtlich sind unten nochmals die Bildausschnitte aus Lichtbild und Thermographie angefügt.

Abbildung 107 zeigt, dass sich Mess- und Rechenwerte in guter Übereinstimmung befinden. Die Zuverlässigkeit der numerischen Werkzeuge wird hier einmal mehr bestätigt. Zudem liefert der Vergleich einen weiteren Beleg für den fehlerfreien Zustand des vermessenen Fensters.

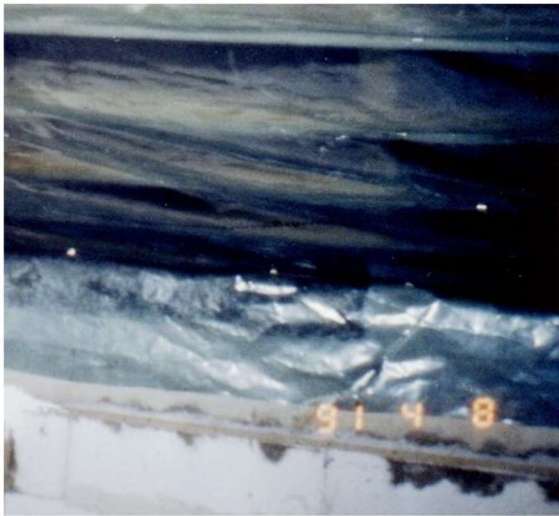
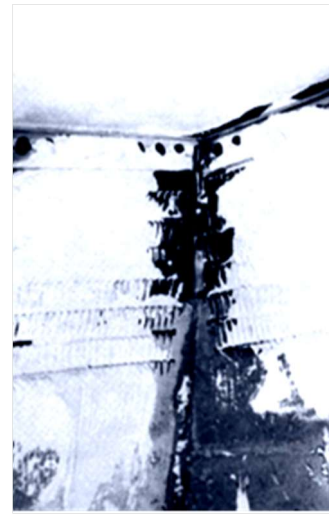
**Verbindung Dach – Wand:** Beim Dach (Leichtbauteil) bildet die PE-Folie die luftdichte Lage, bei der gemauerten Massivwand der durchgehende Gipsputz. Ein absolut dichter Anschluss dieser beiden Ebenen wurde durch **Einputzen** möglich: Die Folie wurde vor dem Anbringen des Innenputzes verlegt - dies hat darüber hinaus den Vorteil, dass die Feuchtigkeit während des Putzens nicht in die Leichtbaukonstruktion eindringen kann. An den Rändern zu den Massivbauteilen wurde die Folie 8 bis 20 cm überstehen gelassen und auf das (Rohbau-) Massivbauteil aufgelegt. Am Massivbauteil wurde sodann ein Streckmetall-Putzträger fixiert (genagelt bzw. Krampfenhalterung). Die Fixierungen dürfen auch durch die Folie hindurchgehen, jedoch sollte ein Abstand von mindestens 5 cm zur Stoßkante der Bauteile gehalten werden. Im letzten Arbeitsgang kann die Folie nun beim standardmäßigen Aufbringen des Innenputzes vollständig in diesen eingeputzt werden (Abbildung 110 und Abbildung 111). Der so entstehende Anschluss ist einfach auszuführen und absolut luftdicht. Später wurde an Decken und Wand Raufasertapeten angebracht (das Finish ist für das Ergebnis allerdings nicht relevant).

**Abbildung 110:** Die Bilder aus der Bauzeit zeigen die mit der Wand überlappenden Folie (links), welche mit Streckmetall abgedeckt und dann überputzt wird (rechts).

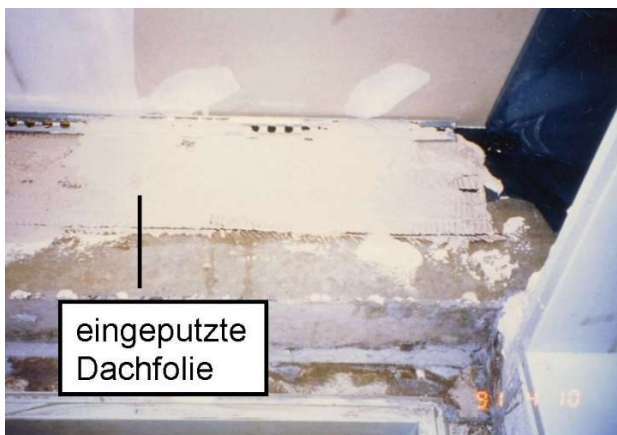
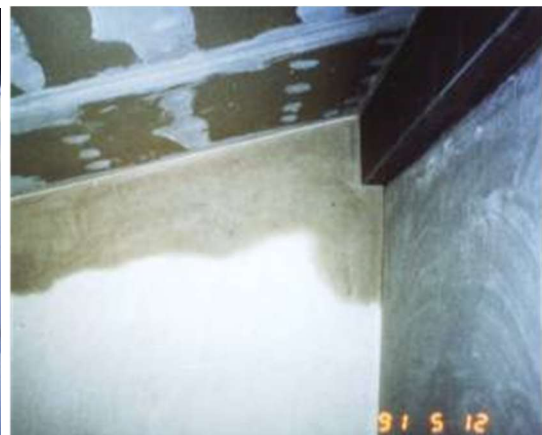
**Abbildung 111:** Links: Halb eingeputzte, mit Streckmetall abgedeckte PE-Folie vom Dach (1991). Rechts: Fertig verputzte PE-Folie für den luftdichten Anschluss Dach-Wand. Rechts oben im Bild der Ringanker (dunkler „Kasten“) (1991).

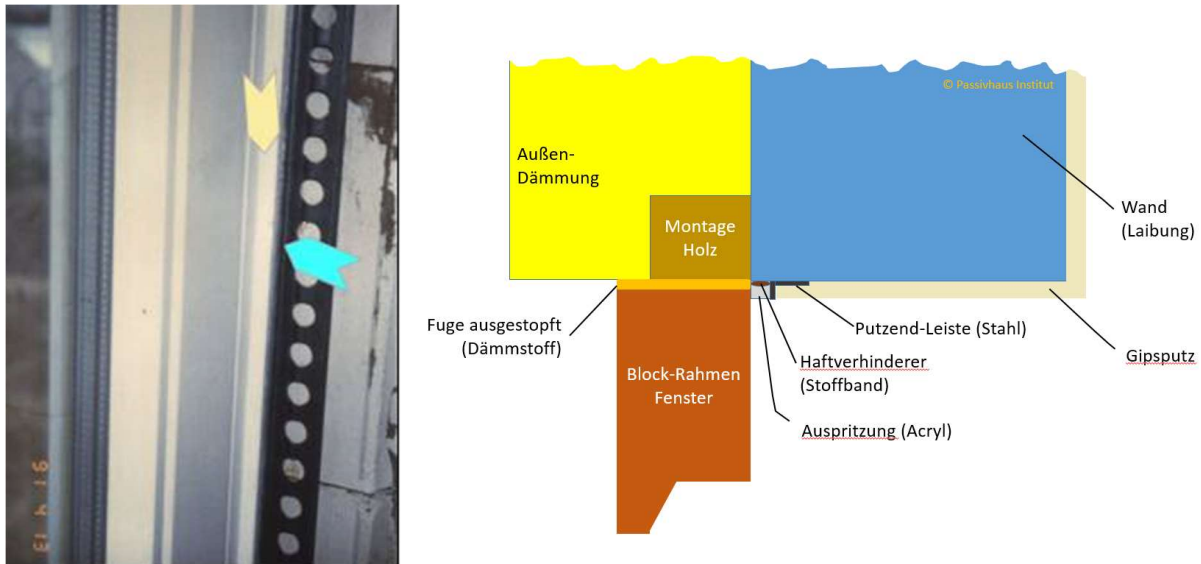
**Abbildung 116:** Links: Anschluss Fensterrahmen an Wand (Laibung) während der Bauphase. Die Fensterkanteln aus Holz sind luftdicht. In sie sind die Verglasungen mit einer umlaufenden Silikondichtung eingedichtet. Der Putz endet am Fenster etwa 10 - 12 mm vor dem Rahmen mit einer Anputzleiste (blauer Pfeil). Der Raum zwischen der Leiste und dem Fenster wurde mit Acryl luftdicht verfugt (gelber Pfeil). Wichtig ist, dass vor dem Verfugen zunächst ein Band zur Haftverhinderung am Untergrund eingelegt wird – die Haftung des Acryl soll ausschließlich an den beiden Flanken „Rahmen“ und „Anputzleiste“ erfolgen, damit genügend Dehnungsspiel für die Acrylmasse besteht. Rechts: Schematische Aufbauskeizze der Verbindung Wand – Fenster mit Anputzleiste und Acrylfuge mit hinterlegtem Haftverhinderer.

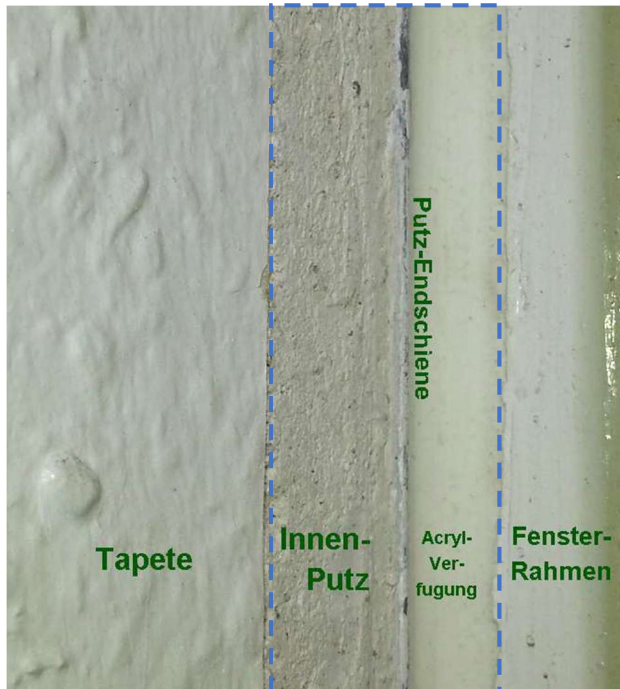
Abbildung 117:

Foto nach 25 Jahren vom Anschluss Wand – Fensterrahmen nach dem Freischneiden der Tapete (innerhalb der blauen Strich-Linie).

Erkennbar von links nach rechts: Tapete (abgeschnitten), Putz (wie er unter der Tapete liegt), Kante der Putzendschiene, Oberfläche der Acrylfuge (Breite ca. 12 mm), Lack auf dem Fensterblockrahmen. Das Bild zeigt keine Auffälligkeiten wie Ablösungen etc. Beim Drucktest am 11.02.2016 war diese Anschlussfuge an allen Fenstern rundum absolut dicht. Die Acryloberfläche federt bei Druck mit einem Finger nach wie vor elastisch ab.

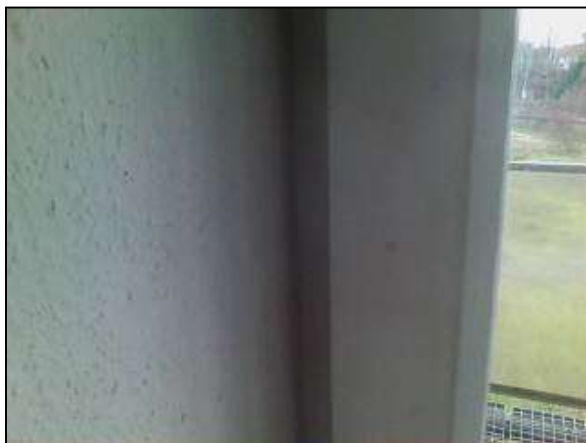
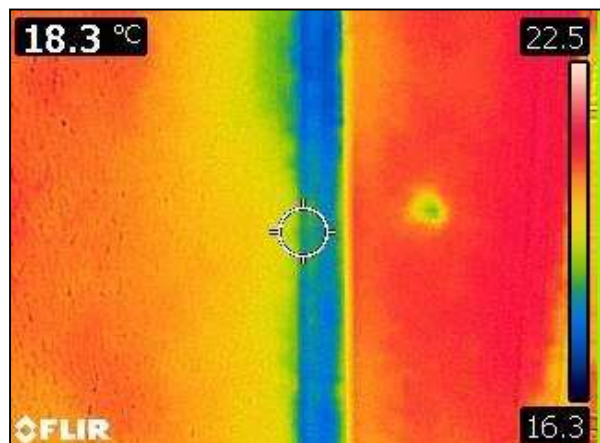
Abbildung 118: Das Thermographiebild bei 50 Pa Unterdruck zeigt die geringere Wärmedämmung im Bereich des Blockrahmens, weist aber keinen Hinweis auf eine Luftströmung auf. Etwas weiter oben und unten gibt es allerdings eine gewisse einströmende Luftmenge aufgrund der nicht mehr perfekt elastischen Fensterlippendichtung zwischen Flügelrahmen und Blendrahmen. Bei dem geringfügig kälteren Punkt auf dem Rahmen handelt es sich um den Schraubenkopf zur Befestigung der Dämmschale.
