# 25 Jahre Passivhaus Darmstadt Kranichstein

Passivhaus Institut Darmstadt

September 2016

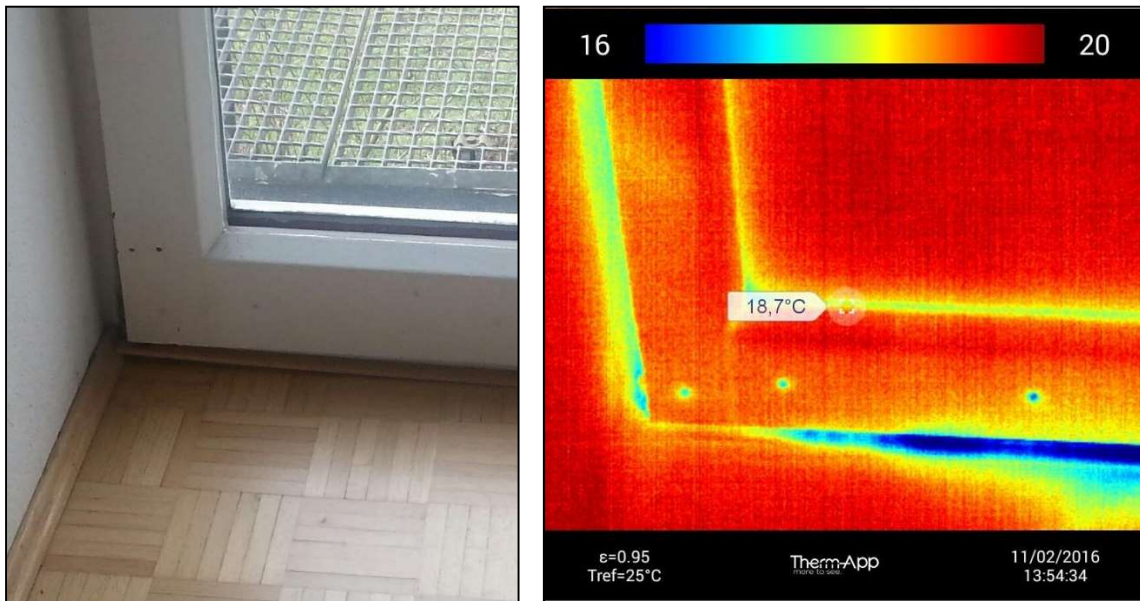
**Abbildung 119:** Das gleiche Fenster wie im vorausgehenden Bild etwas weiter unten. Hier ist in der Nähe des Scharniers (links in der Thermographie) eine geringfügige Einströmung durch die Lippendichtung des Fensterflügels erkennbar, die Einbau-  
fuge ist jedoch absolut dicht. Deutlich ist die einströmende Kaltluft im unteren Bereich des Fensterflügels erkennbar. Nach dem Einsetzen der neuen Lippen-  
dichtungen (siehe weiter unten) ist diese Leckage aber ebenfalls vernach-  
lässigbar (Die folgende Abbildung 120, aufgenommen mit der FLIR-Kamera  
einen Tag später zeigt die gleiche Fenstertür).

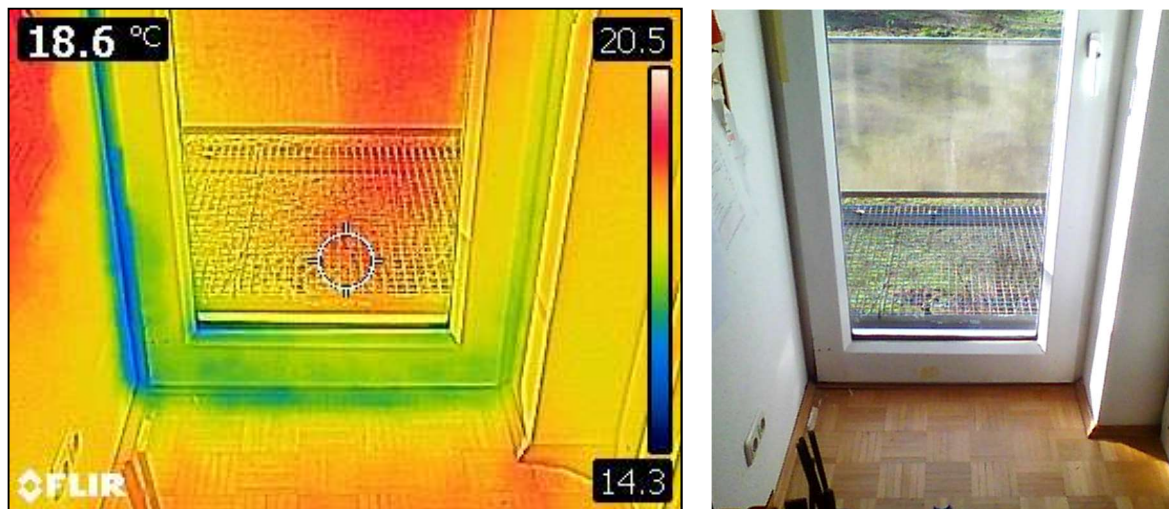
**Abbildung 120:** Das Fenster aus Abbildung 118 und Abbildung 119 in der Unterdruck-IR-Aufnahme während der Nachkontrolle nach dem Auswechseln der Dichtlippen in den Fensterflügeln. Im Vergleich zur Situation vor dem Dichtungstausch sind die massiven Einströmfahnen am unteren Fensteranschluss verschwunden. Die Auskühlung am linken Rand (ca. 3 K) ist, wie oben erklärt, auf die geringere Wärmedämmung des Blockrahmens am Anschlag zurückzuführen. Geringfügige Abkühlung durch einströmende Luft ist noch immer erkennbar - das ist konsistent mit der Erkenntnis, dass ein großer Teil der verbleibenden Restleckage immer noch durch Undichtheiten an den Fenstern resultiert. Diese sind jedoch in dieser geringen Höhe tolerierbar. Bei den Thermographien mit der FLIR C2 handelt es sich um eine Kombination von Thermogramm und Lichtbild. Damit kann man sich gut orientieren, es erscheint aber fälschlich so, als ob man z.B. durch Glasscheiben „hindurchsehen“ kann. Mit der Thermographie werden jedoch nur die Oberflächentemperaturen der für mittleres Infrarot völlig intransparenten Glasscheibe detektiert.

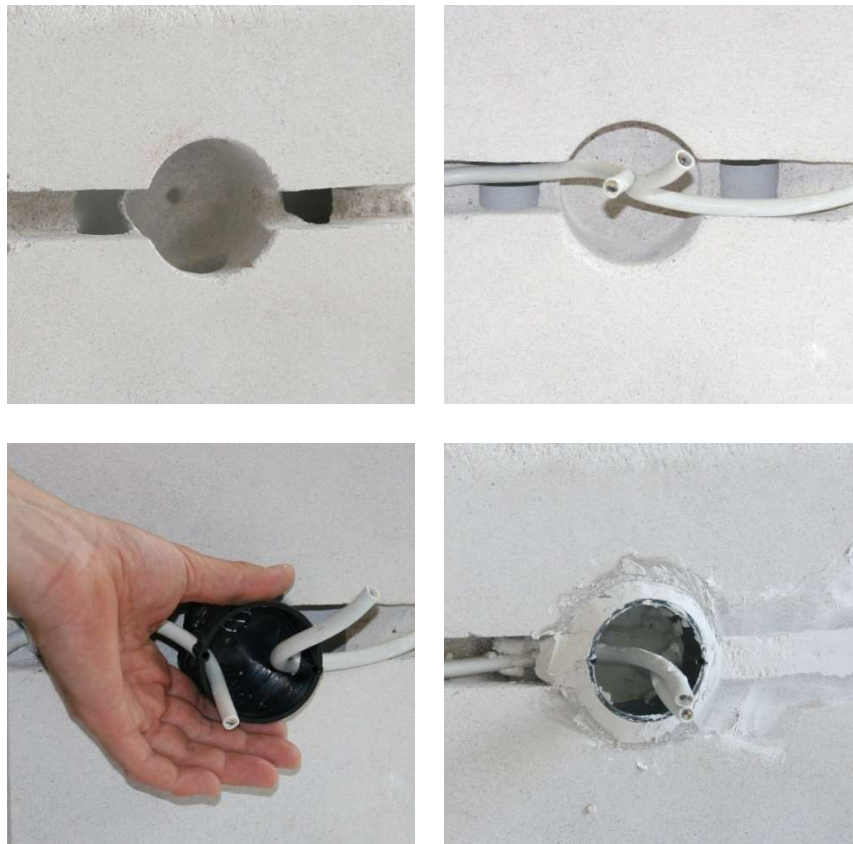
Bei der Untersuchung des Gebäudes wurden in der Regel an den Schaltern und Steckdosen keine Restleckagen festgestellt. Damit kann diese Einbauweise, auch nach Rücksprache mit Elektrofachkräften, als einfach, kostengünstig und dauerhaft empfohlen werden.

**Abbildung 123:** Luftdichte Montage einer Unterputzdose für Schalter- und Steckdosen mittels übergroßem Kernloch sowie Einbau nach der Verlegung der Kabel mit Gipsüberschuss in einer Kalksandsteinwand (Quelle: PHI).

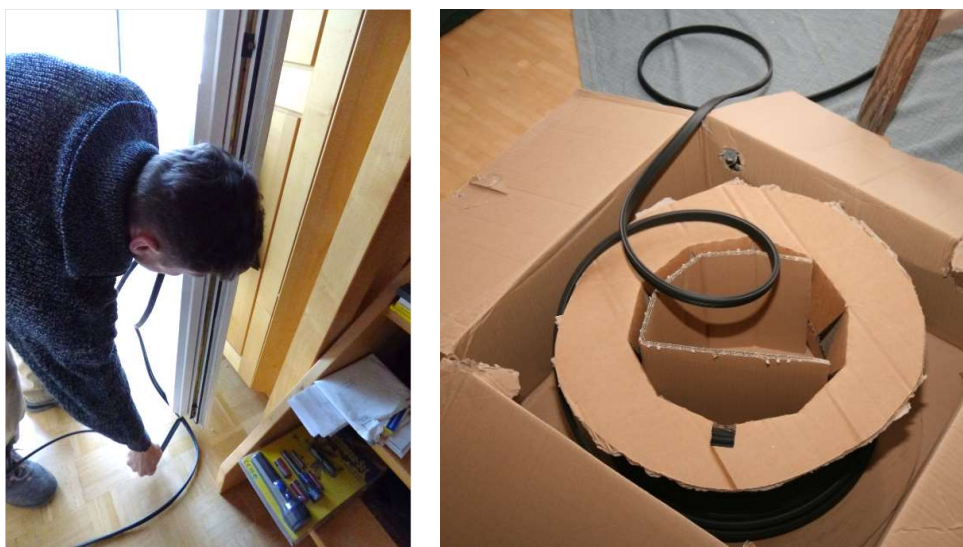
Bereits bei der Luftdichtheitsmessung nach 10 Jahren (2001) wurde festgestellt, dass die Hauptleckagen zwischen Blend- und Flügelrahmen zu finden waren. Diese Leckagen konnten weitgehend ganz einfach durch eine Nachstellung (erhöhen bzw. vergleichmäßigen des Anpressdrucks) behoben werden. Solches Nachjustieren wird bei Fenstern von den Herstellern generell regelmäßig empfohlen, aber im Regelfall nicht durchgeführt.

Nach 25 Jahren war der Fachfirma bewusst, dass das Justieren der Fensterflügel keinen ausreichenden Spielraum mehr geben würde. Die Rückstellkraft der Dichtungen hat über die 25 Jahre an Flexibilität verloren. Es war an der Zeit die „Flügel-dichtungen“ vollständig – in jedem Fenster und der Haustür – auszutauschen. Dies war ein überschaubarer Aufwand von etwa einer bis eineinhalb Stunden pro Gebäude.

**Abbildung 124: Fachkraft des Handwerks beim Austausch der Fensterdichtungen am 12.02.2016 in Haus A und die verwendeten Dichtung (Meterware).**

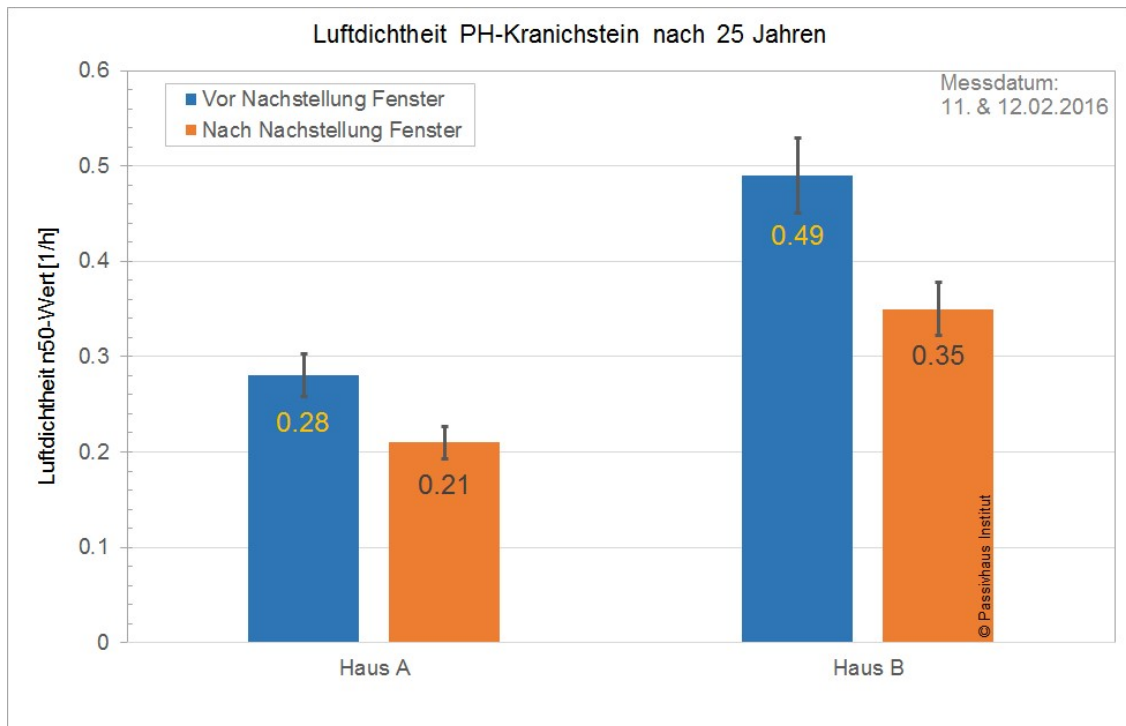
Wie bereits oben beschrieben, wurden die Fensterdichtungen durch einen Handwerksbetrieb ausgetauscht. Um den Einfluss dieser Verbesserungsmaßnahme dokumentieren zu können, wurden beide Häuser vor und nach der Maßnahme gemessen. Die Ergebnisse zeigen, dass die Differenz zwischen den Messungen immerhin 0,14 bzw. 0,07 h<sup>-1</sup> betragen. Das entspricht Volumenstromdifferenzen von 38 bzw. 69 m<sup>3</sup>/h. Die Ergebnisse der vier Messungen sind in Abbildung 126 dargestellt.

**Abbildung 126: Luftdichtheitsmessungen im Februar 2016 vom Passivhaus Kranichstein (Haus A und B) vor und nach dem Austausch der Fenster- und Türendichtungen nach 25 Jahren.**

Damit zeigt sich, dass bei der aktuellen Messung auch nach 25 Jahren weiterhin extrem gute Luftdichtheitsergebnisse erreicht werden. Die einzigen nennenswerten Verschlechterungen können so in beiden Häusern der Alterung der Fenster- und Türendichtungen der öffnbaren Flügel zugeordnet werden. Es ist ein normaler Prozess, dass die Rückstellkraft der Dichtung nach 25 Jahren nachlässt (genau aus diesem Grund handelt es sich bei den Lippendichtungen um leicht zu wechselnde Austausch-teile). In beiden Gebäuden konnte mit der Maßnahme eine signifikante Reduktion erreicht werden, in Haus IV sogar der ursprüngliche Kennwert wieder hergestellt werden: Mit  $n_{50} = 0,21$  bzw.  $0,35 \text{ h}^{-1}$  wurden die guten Ergebnisse der Vormessungen reproduziert. Eine Übersicht über alle Messergebnisse der beiden Teilgebäude des ersten Passivhauses ist in Abbildung 127 zusammengestellt.

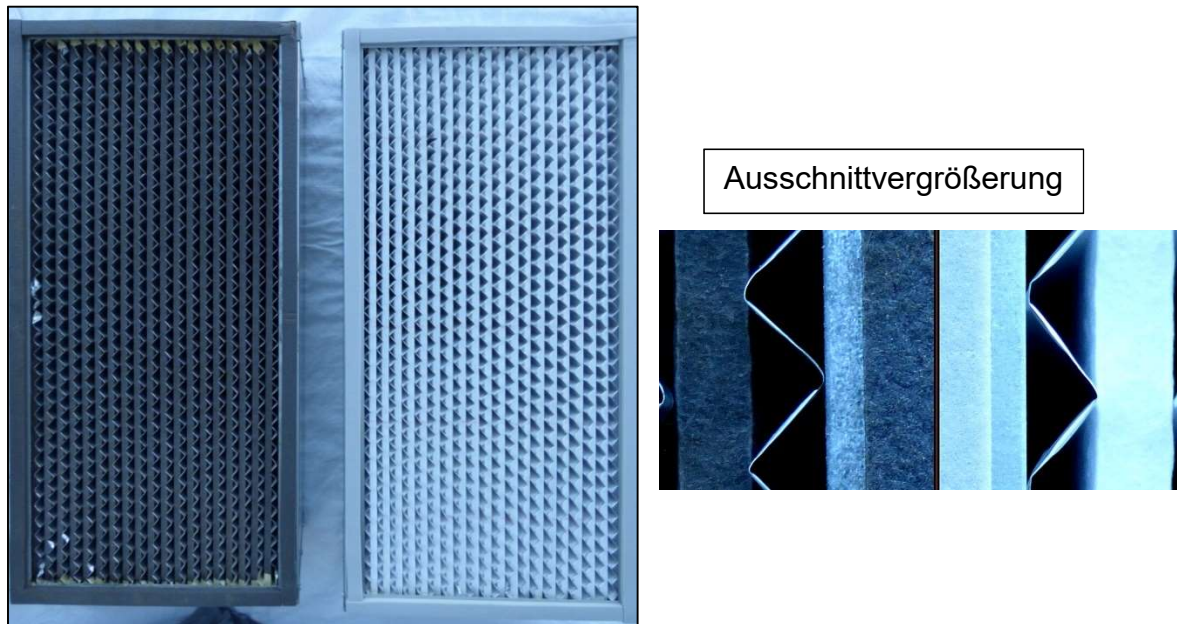
**Abbildung 129: Vergleich der F8-Filter im Ansaugkasten: links: alt (1 Jahr);rechts: neu (linkes Bild Totale, rechtes Bild vergrößerter Ausschnitt). Die Filter waren bei der Untersuchung trocken, ohne sichtbaren biologischen Bewuchs und ohne auffällige Radioaktivität.**

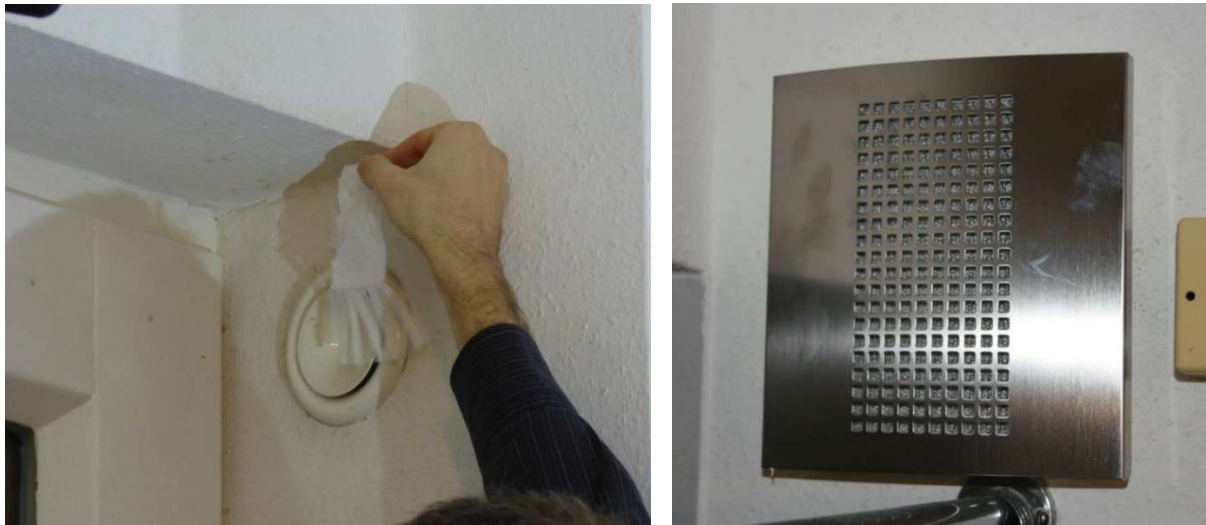
Abluftventile befinden sich in den Sanitärräumen sowie in der Küche. Hier wird verbrauchte und mit Feuchtigkeit angereicherte Luft aus dem Gebäude entfernt. Ursprünglich wurde das Gebäude hier ebenfalls mit einfachen Tellerventilen ausgestattet. Die Inspektion des Kanalnetzes im Rahmen dieser Nachuntersuchung zeigte eine deutlich sichtbare, aber akzeptable Verschmutzung des Abluftstranges. Eine Reinigung ist auch nach dieser langen Zeit nicht unbedingt erforderlich. Nichtsdestotrotz wurden nach der durchgeführten Inspektion die Ventile durch Ausführungen mit zusätzlichem Vorlegefilter ersetzt. Diese enthalten ein Edelstahlgeflecht als G2-Filter, das einfach in der Geschirrspülmaschine gereinigt werden kann. Staubeinträge sind dadurch zukünftig weiter reduziert und es wird erwartet, dass es nun auch auf sehr lange Zeiträume hinweg keinen Bedarf für eine Kanalreinigung auch im Abluftnetz geben wird.

**Abbildung 130:** links: Zuluftauslass mit Tellerventil im Wohnzimmer/Erdgeschoss des Passivhauses Darmstadt-Kranichstein. Der Luftkanal ist bis an die Außenwand geführt. Heute verfügbare Weitwurf-Ventile erlauben deutlich geringere Kanal-längen durch Anordnung an einer Innenwand.

rechts: Abluftventil Badezimmer, 2016 nachgerüstet mit auswaschbarem G2-Vorlegefilter in einem Edelstahlgehäuse.

Nach der Inspektion wurden die Abluftauslässe auch in den Bädern mit einfach über die Tellerventile installierbaren Vorlegefiltern nachgerüstet, um den Staubeintrag auf der Abluftseite künftig noch geringer zu halten (siehe weiter oben Abbildung 130). Auch hier werden Edelstahlstreckmetallfilter verwendet, die sich einfach regelmäßig in der Spülmaschine mitreinigen lassen. Der empfohlene Zyklus hierfür beträgt etwa ein halbes Jahr.

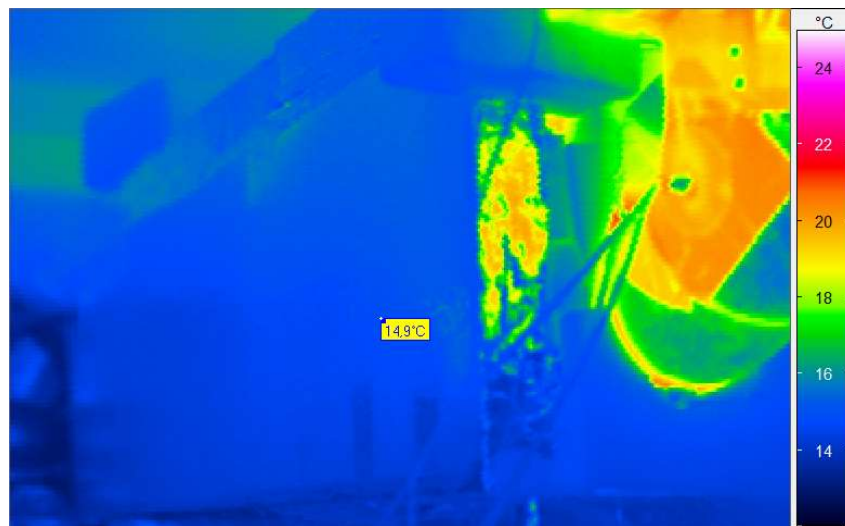
**Abbildung 135:** Das Wärmerückgewinnungsgerät im Keller ist sehr gut wärmegeklämt; es weist Oberflächentemperaturen von um 14°C auf. Wegen der Durchführung von Experimenten im Zuluftstrang (Luftentnahmen, Messungen der Zustandsgrößen) ist das Zuluftrohr vorn rechts allerdings zum Zeitpunkt der Thermographie nicht gedämmt. Seine Oberfläche hat eine Temperatur von 20,2°C, dies entspricht in etwa der Zulufttemperatur.

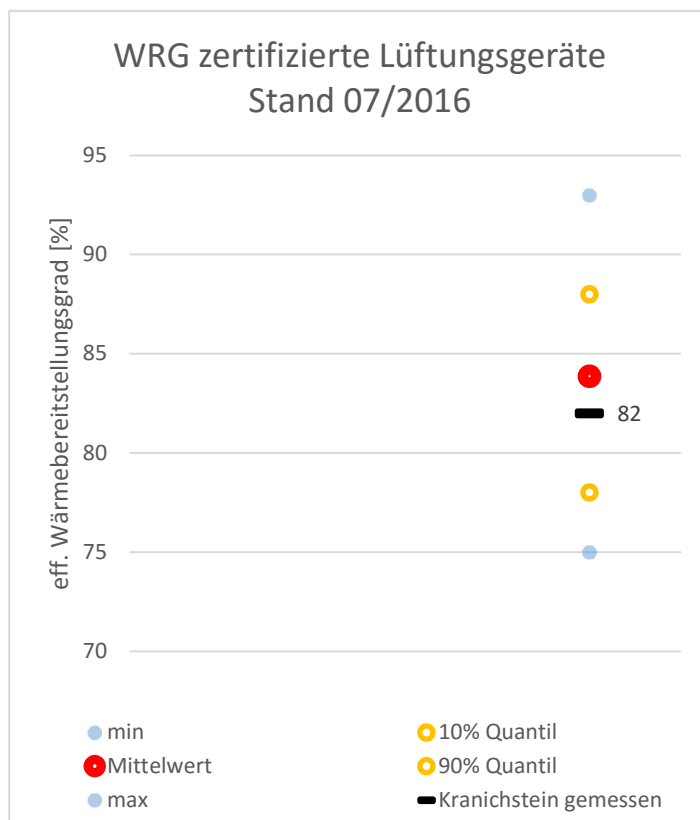
**Abbildung 139: Messwerte der Lüftungsanlage Darmstadt-Kranichstein mit 82 ( $\pm 2$ )% im Vergleich zu statistischen Kennwerten von 160 zertifizierten Lüftungsgeräten.**

Der Vergleich mit den Zertifizierungsmessungen marktgängiger Geräte (2016) ist im Fall des Wärmebereitstellungsgrades ohne weiteres möglich: Der 25 Jahre alte Prototyp liegt hier im Mittelfeld, wenngleich erfreulicherweise die Mehrzahl der Geräte (108 von 160) inzwischen einen noch höheren Wärmebereitstellungsgrad aufweist.

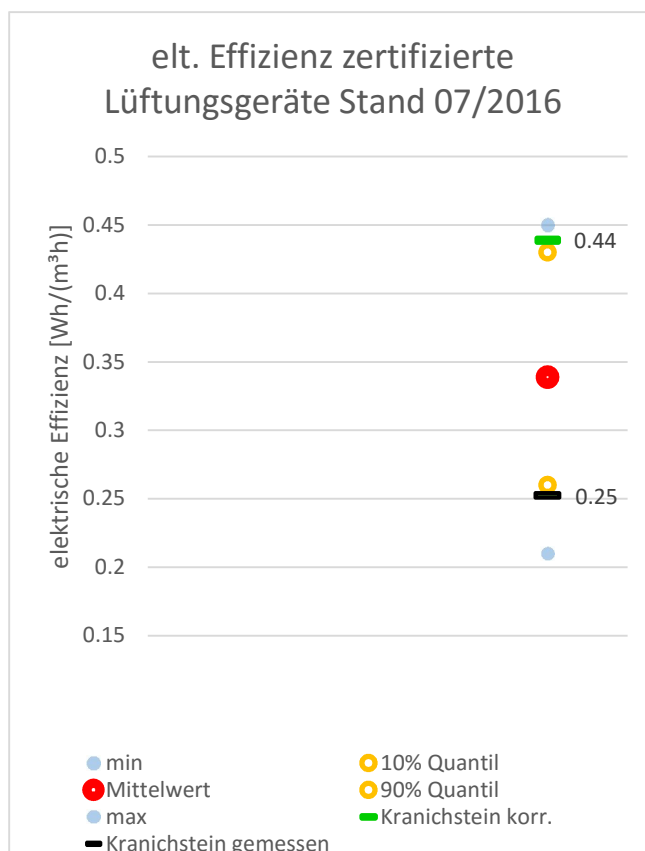
Gemessen wurde eine elektrische Leistung von 26,5 W bei 105 m<sup>3</sup>/h, spezifisch entspricht dies rund 0,25 Wh/m<sup>3</sup>. Hochgerechnet auf den Standard-Bezugsdruck von 100 Pa wären für die Anlage in Darmstadt-Kranichstein ca. 0,44 Wh/m<sup>3</sup> zu erwarten. Der Grenzwert der Zertifizierungskriterien von 0,45 Wh/m<sup>3</sup> wird damit eingehalten. Berücksichtigt man die nicht optimale aerodynamische Abstimmung der ersatzweise eingebauten EC-Ventilatoren mit dem Gerätegehäuse ist dies ein guter Wert. Heutige Ventilatoren mit rückwärtsgekrümmten Schaufeln und guter Abstimmung mit dem Gehäuse lassen Kennwerte bis unter 0,25 Wh/m<sup>3</sup> auch bei 100 Pa externer Pressung zu.

**Abbildung 140:** Messwerte der Lüftungsanlage Darmstadt-Kranichstein im Vergleich zu statistischen Kennwerten von 160 zertifizierten Lüftungsgeräten. „Kranichstein korr.“ entspricht dem auf 100 Pa Druckverlust umgerechneten spezifischen Stromverbrauch.

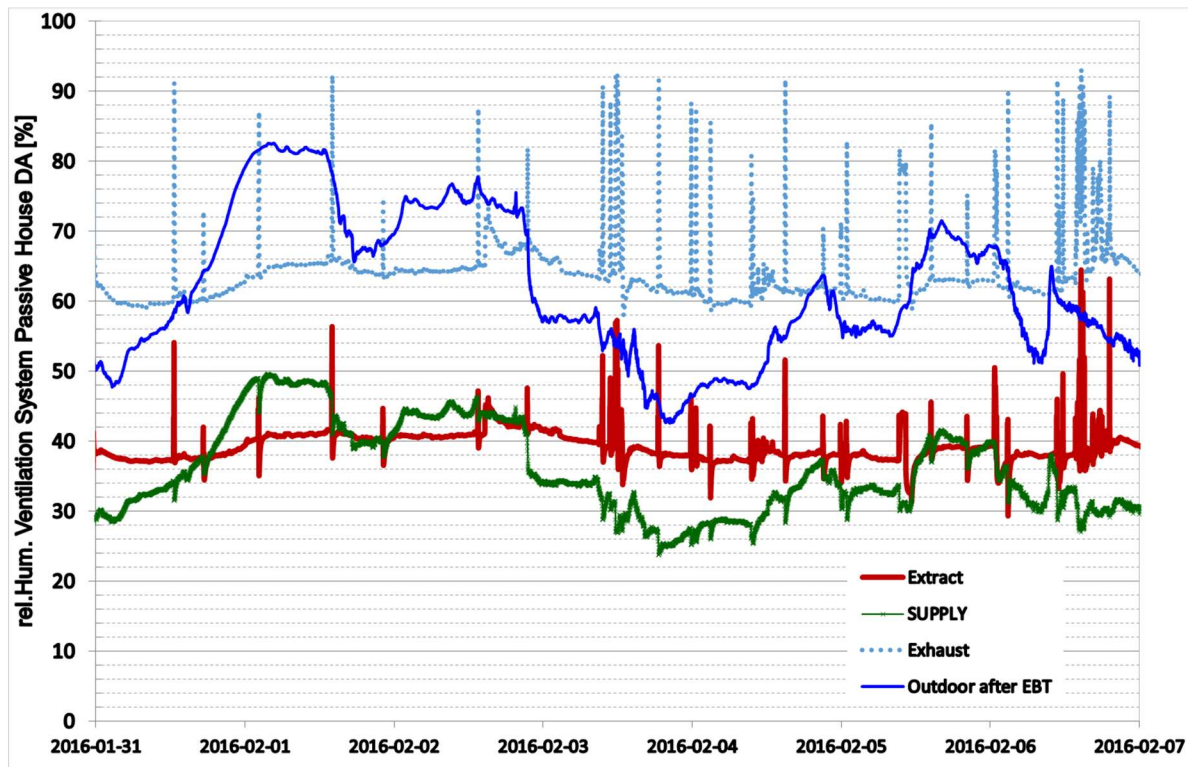
Ein Blick auf die relativen Luftfeuchtigkeiten des Auswertzeitraumes bestätigt den kondensatfreien Betrieb der Anlage. Die Abluftfeuchte stellt hier eine gute Näherung der Raumluftefeuchte (im Bad) dar und beträgt in dieser Winterperiode um 40 %. Dies steht im Einklang mit früheren Messergebnissen und ist hygienisch einwandfrei.

Abbildung 141: Feuchteverlauf in den Luftströmen der Lüftungsanlage für das Endhaus im Februar 2016. Die Feuchte-Spitzen kommen rühren von Küchenabluft bei Kochvorgängen her.

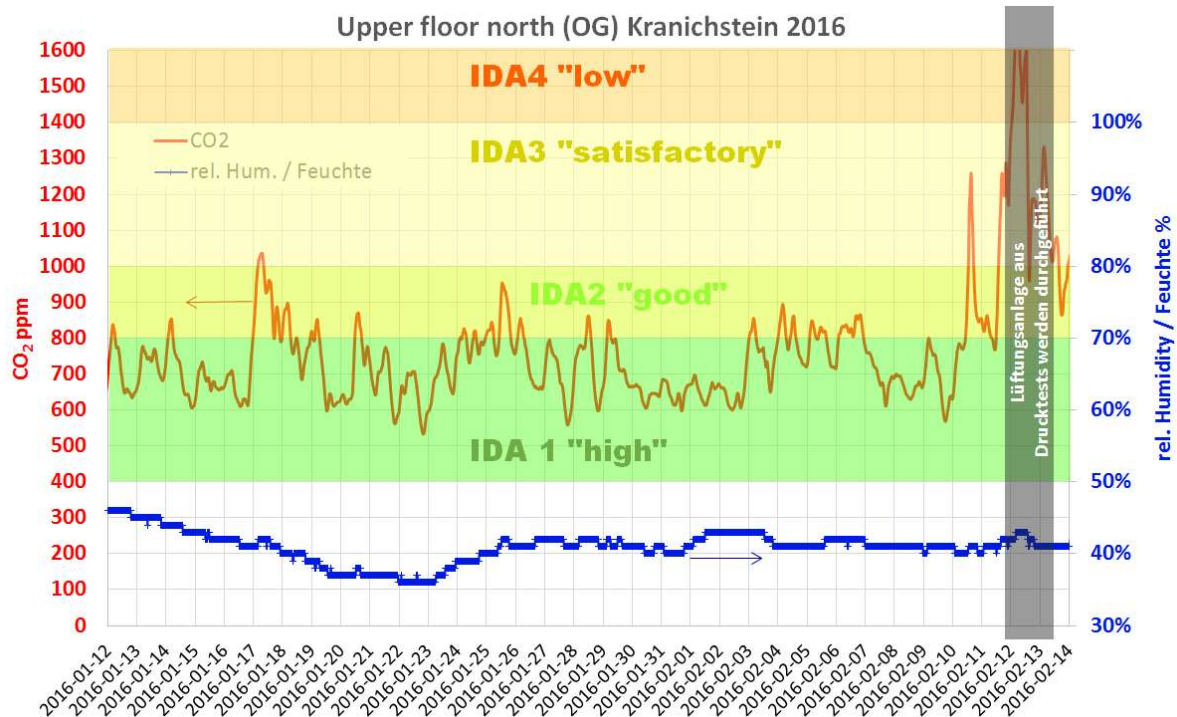
**Abbildung 142: Zeitverlauf von CO<sub>2</sub>-Konzentration und Raumluftheuchte im Raum OG Nord Passivhaus Kranichstein (Winter 2016). Auffällig: Der Zeitraum ohne Betrieb der Lüftungsanlage 12.2. bis 13.2.2016 zur Durchführung der Drucktests (hier waren alle Kanäle verschlossen; es wurde jedoch zwischendurch immer wieder durch Öffnen der Fenster gelüftet).**

Die gemessenen CO<sub>2</sub>-Konzentrationen bewegen sich überwiegend im Bereich IDA1 (hohe Innenraumlufthqualität) – für die Mittelung sind allerdings nur die Anwesenheitszeiten zu berücksichtigen; es ergibt sich ein anwesenheitszeitengemittelter CO<sub>2</sub>-Wert von 851 ( $\pm 100$ ) ppm; die geringe Messgenauigkeit ist auf die prinzipielle Schwierigkeit bei der Kalibrierung der Netatmo-Sensoren zurückzuführen. In der Abbildung auffällig sind bestimmte „Störzeiten“, z.B. vom 11. bis 13.2.2016 (grau hinterlegt); hier wurde in dieser Wohnung eine Nachmessung der Luftdichtheit durchgeführt und dazu (normgerecht) die Lüftungsanlage außer Betrieb genommen und die Kanäle luftdicht verschlossen; es wurde zwar regelmäßig durch Öffnen von Fenster gelüftet, die Messwerte zeigen jedoch sehr klar, dass dies nicht ausgereicht hat um eine zufriedenstellende Luftqualität zu erreichen.

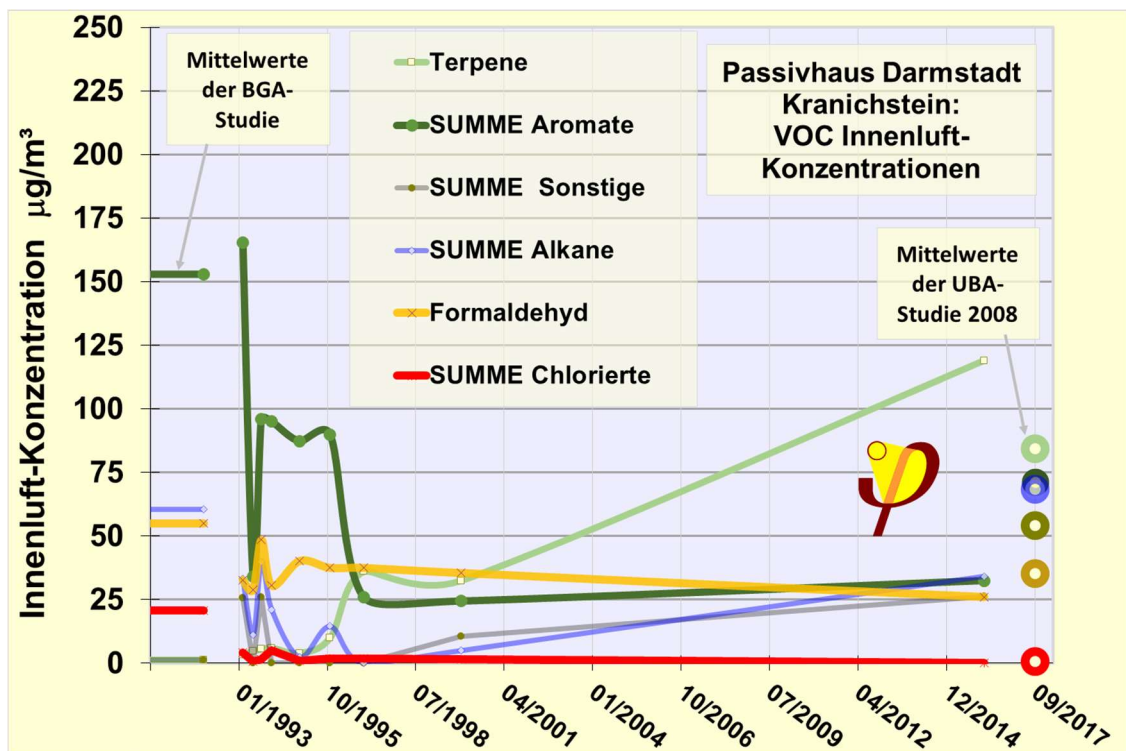
**Abbildung 143:** Messergebnisse der flüchtigen organischen Verbindungen (VOC) von 1993 bis 2016 als Summenkonzentrationen der angegebenen Stoffgruppen. Im Vergleich dazu Mittelwerte aus [BGA 1986], und rechts aus der Studie des Umweltbundesamts von 2008.

Die Werte waren bis auf wenige Ausnahmen (Aromate in der ersten Messung Anfang 1993) von Anfang an geringer als übliche Vergleichswerte [BGA 1986]. Neben unauffälligen Konzentrationen klassischer Lösemittelkomponenten wie Toluol, Xylol, Ethylbenzol und Alkanen wurden in den jeweiligen Wohneinheiten verschiedene Glykol-Verbindungen festgestellt, die insbesondere auf die Verwendung von wasserlöslichen Dispersionsfarben und Lacken zurückzuführen sind. Die Formaldehydkonzentration der Raumluft lag bei allen Untersuchungen im Passivhaus weit unter den Richtwert

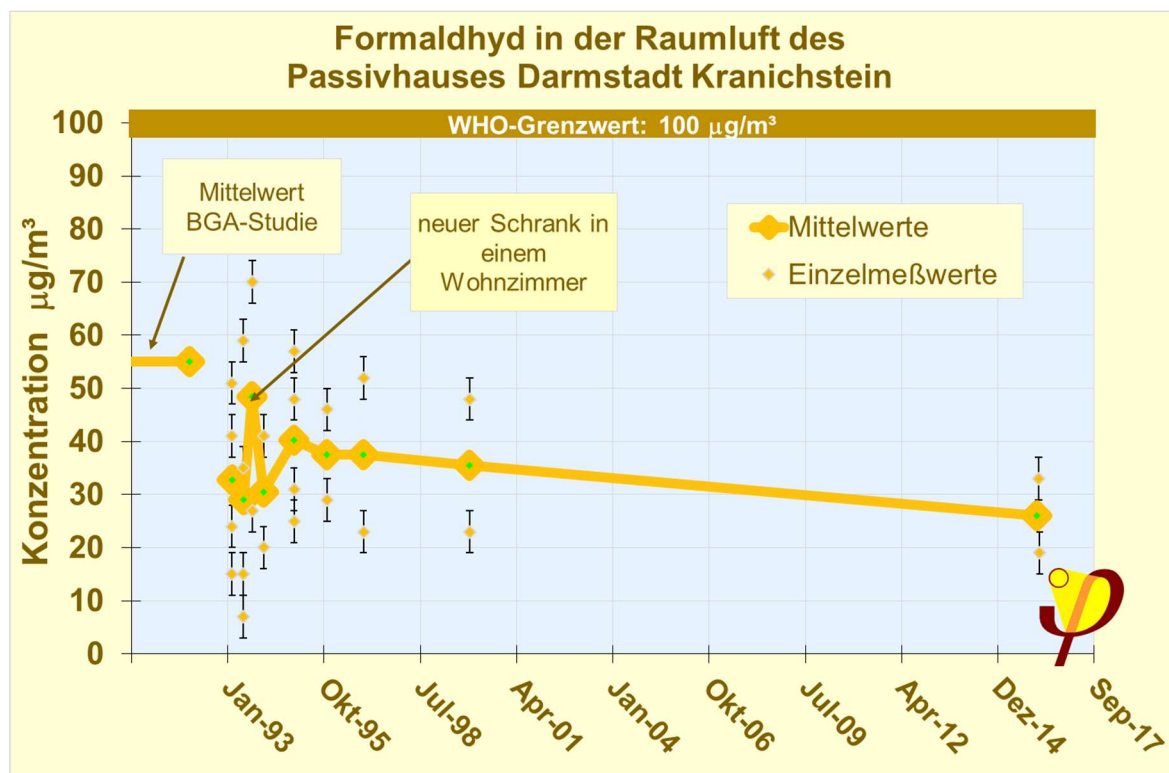
**Abbildung 144:** Zeitreihe der Formaldehydkonzentrationen als Einzel- und Mittelwerte der jeweils gemessenen Häuser

Alle beobachteten Tendenzen setzten sich bei der erneuten Messung fort. Die einzige Substanz, die auf das Gebäude bzw. die Gebäudedämmung zurückgeführt werden kann, Styrol, ist als Einzelsubstanz in der Gruppe der Aromate nicht mehr nachweisbar.

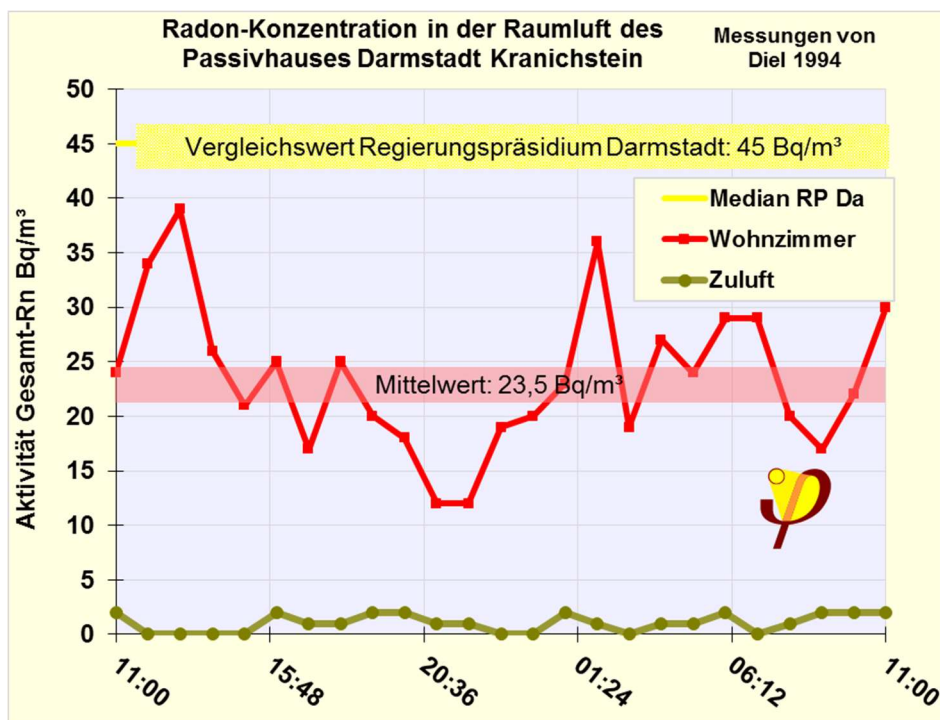
Die Aktivmessungen in den Zuluftauslässen der Lüftungsanlage zeigten nur extrem geringe Aktivitäten. Da die Kellerdecke des Hauses (Radon-)dicht ist, kann die Quelle der in den Räumen noch verbliebenen Belastung nur in Baustoffen und Einrichtungsgegenständen liegen. Die geförderten Luftmengen reichen offenbar aus, die Exhalation aus den verwendeten Baustoffen weit unter den Durchschnittswert konventioneller Wohnungen zu senken.

Abbildung 145: Radonmessungen (1994) in der Zuluft und in der Raumluft (vgl. [AkkP 8]). Radon ist in der Zuluft praktisch nicht nachweisbar, und die Raumluftkonzentration bleibt deutlich unter den üblichen Werten am Standort.

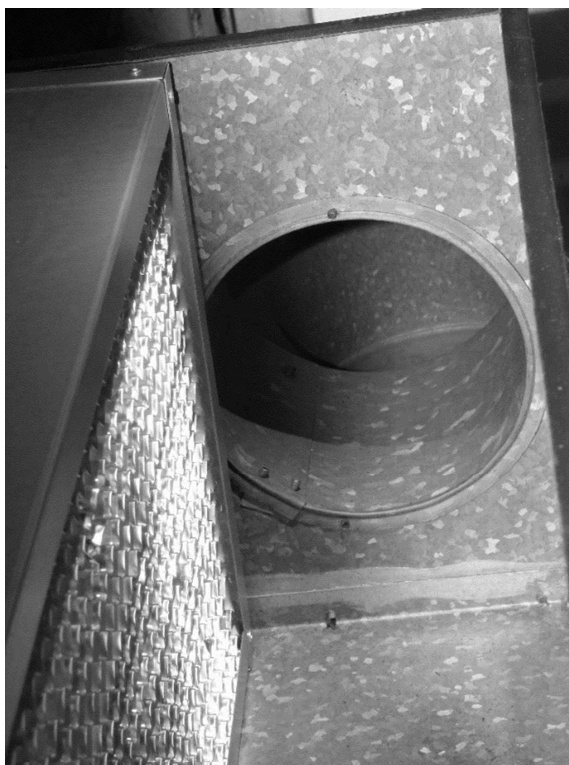
**Abbildung 151:** Fotodokumentation der Sichtprüfung am Filterkasten

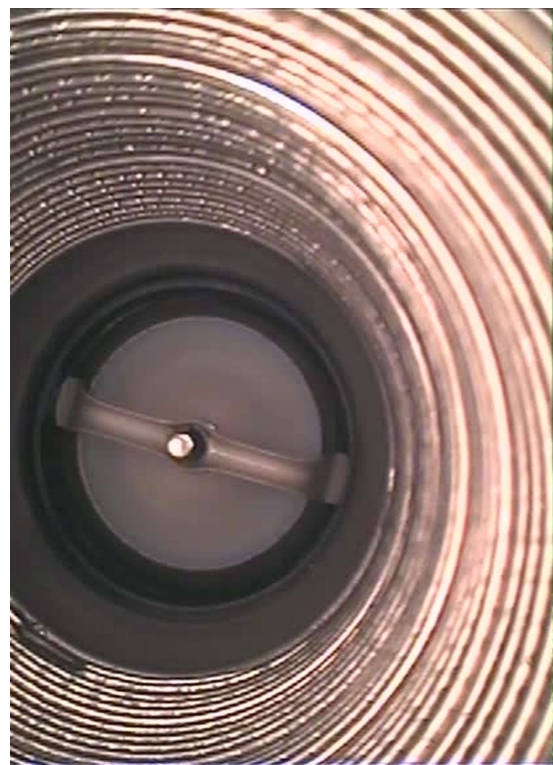
Die Kamerabefahrung bestätigte das Ergebnis der Sichtprüfung und brachte keine Hinweise auf signifikante Verunreinigungen, Korrosionsstellen oder Staubablagerungen im Zuluftkanalnetz.

**Abbildung 152:** Screenshot von der Kamera-befahrung mit der Snake-Cam. Alle Oberflächen sind in gutem, sauberem Zustand.

Diese ausgezeichnete Sauberkeit im Zuluftkanalnetz ist auf die hohe Filterqualität des Außenluftfilters und den regelmäßigen Filterwechsel zurückzuführen. Damit kann das Kanalnetz offensichtlich über mehrere Jahrzehnte ohne Reinigung sauber gehalten werden. Voraussetzung hierfür ist sowohl die Reinhaltung der Kanalabschnitte

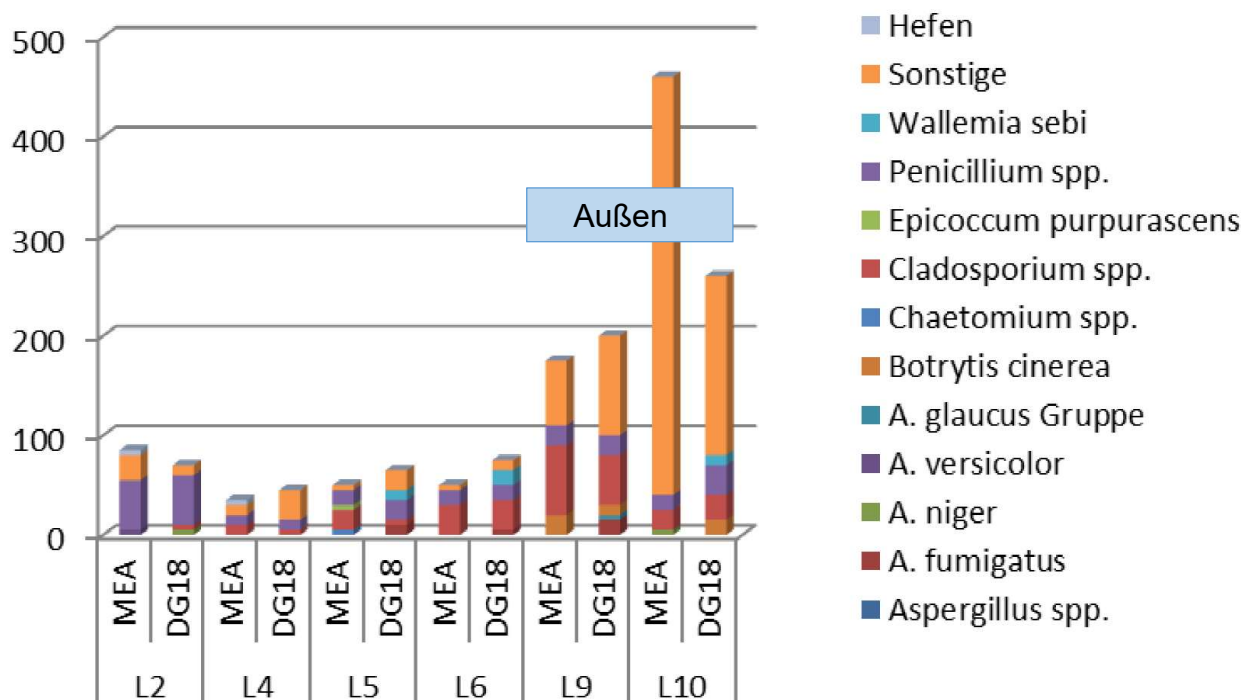
**Abbildung 153: Ergebnisse zu den koloniebildenden Einheiten (KBE/m³ Luft) Hefen und Pilzen**

**Bewertung Raumlufthproben Hefen und Pilze:** „Die Keimdichten an Schimmelpilzen waren in allen Innenraumproben als gering einzustufen und deutlich niedriger als in den Außenluftproben (L9, L10). Das Keimspektrum war vergleichbar.“ [Kirchmair 2016].

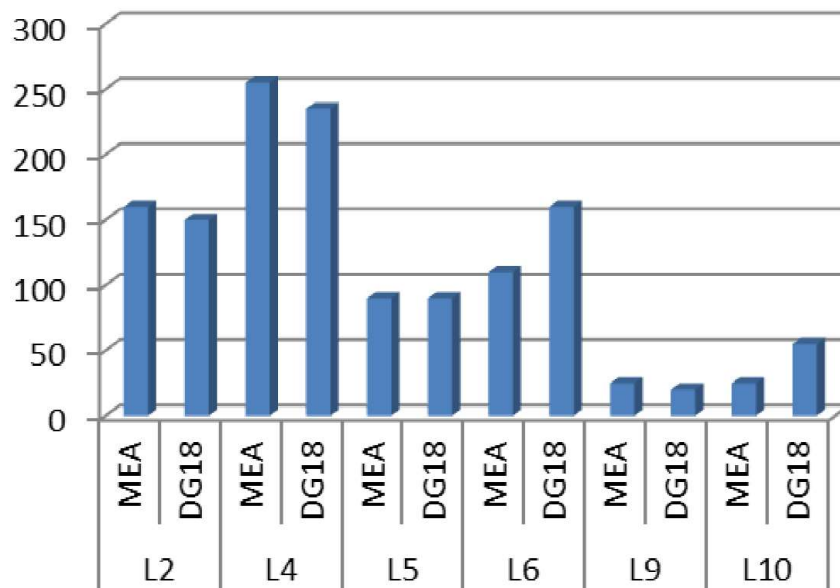
Abbildung 154: Ergebnisse zu den koloniebildenden Einheiten (KBE/m³ Luft) Bakterien gesamt

**Bewertung Raumlufthproben Bateriaen:** „Die Dichte an Bakterien war in den Innenraumproben etwas höher als in den Außenluftproben. Zum Zeitpunkt der Probenahme war es regnerisch. Dadurch war in den Außenluftproben eine deutlich niedrigere Keimdichte zu erwarten. Es gibt keinen Hinweis auf eine erhöhte Keimbelastung in den Innenräumen.“ [Kirchmair 2016]

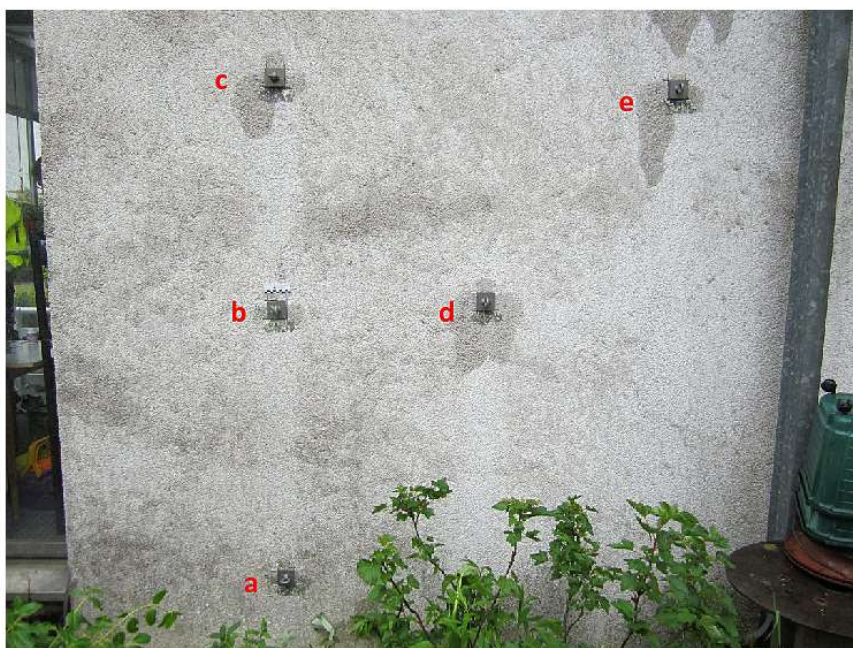
Abbildung 2: Verteilung der Prüfstellen a bis e

| Prüfkörper-Nr. | Bruchkraft | Prüffläche | Haftzugfestigkeit | Bruchbild |
|---|---|---|---|---|
| a | 107,2 | 57 x 55 | 0,034 | 25 % Kohäsionsbruch EPS<br>75 % Adhäsionsbruch EPS / Putzschicht |
| b | 197,9 | 59 x 57 | 0,059 | 60 % Kohäsionsbruch EPS<br>5 % Adhäsionsbruch EPS / Putzschicht<br>30 % Kohäsionsbruch Putzschicht<br>5 % Kohäsionsbruch Mineralwolle |
| c | 218,1 | 54 x 57 | 0,071 | 10 % Kohäsionsbruch EPS<br>85 % Adhäsionsbruch EPS / Putzschicht<br>5 % Kohäsionsbruch Putzschicht |
| d | 251,7 | 57 x 59 | 0,075 | 75 % Kohäsionsbruch EPS<br>25 % Kohäsionsbruch Putzschicht |
| e | 252,8 | 56 x 57 | 0,079 | 5 % Kohäsionsbruch EPS<br>85 % Adhäsionsbruch EPS / Putzschicht<br>10 % Kohäsionsbruch Putzschicht |

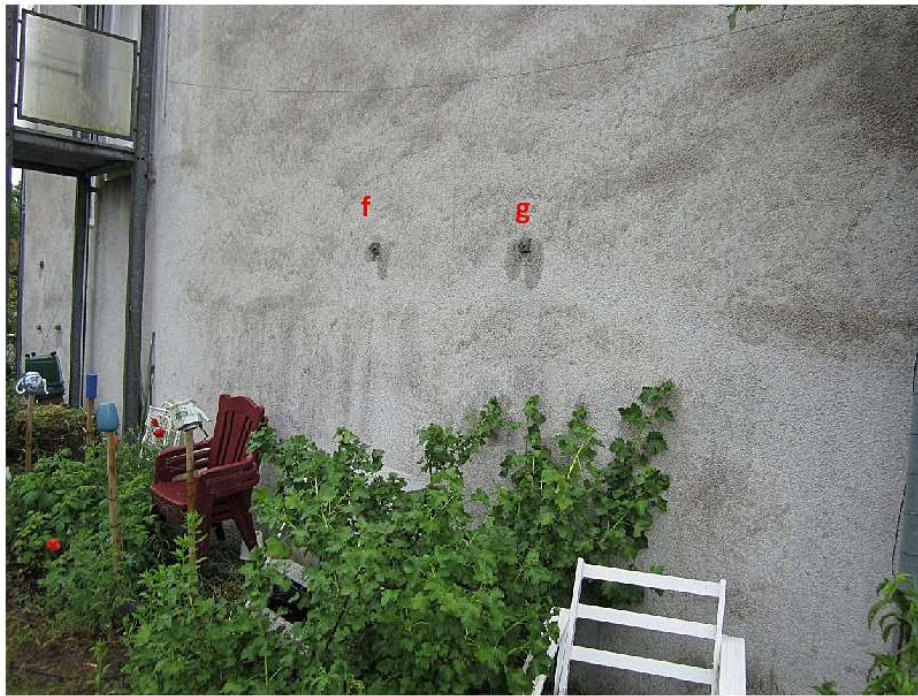
Abbildung 3: Verteilung der Prüfstellen f und g

| Prüfkörper-Nr. | Bruchkraft | Prüffläche | Haftzugfestigkeit | Bruchbild |
|---|---|---|---|---|
| f | 243,4 | 57 x 58 | 0,074 | 10 % Kohäsionsbruch EPS<br>70 % Adhäsionsbruch EPS / Putzschicht<br>20 % Kohäsionsbruch Putzschicht |
| g | 237,4 | 59 x 59 | 0,079 | 5 % Kohäsionsbruch EPS<br>90 % Adhäsionsbruch EPS / Putzschicht<br>5 % Kohäsionsbruch Putzschicht |

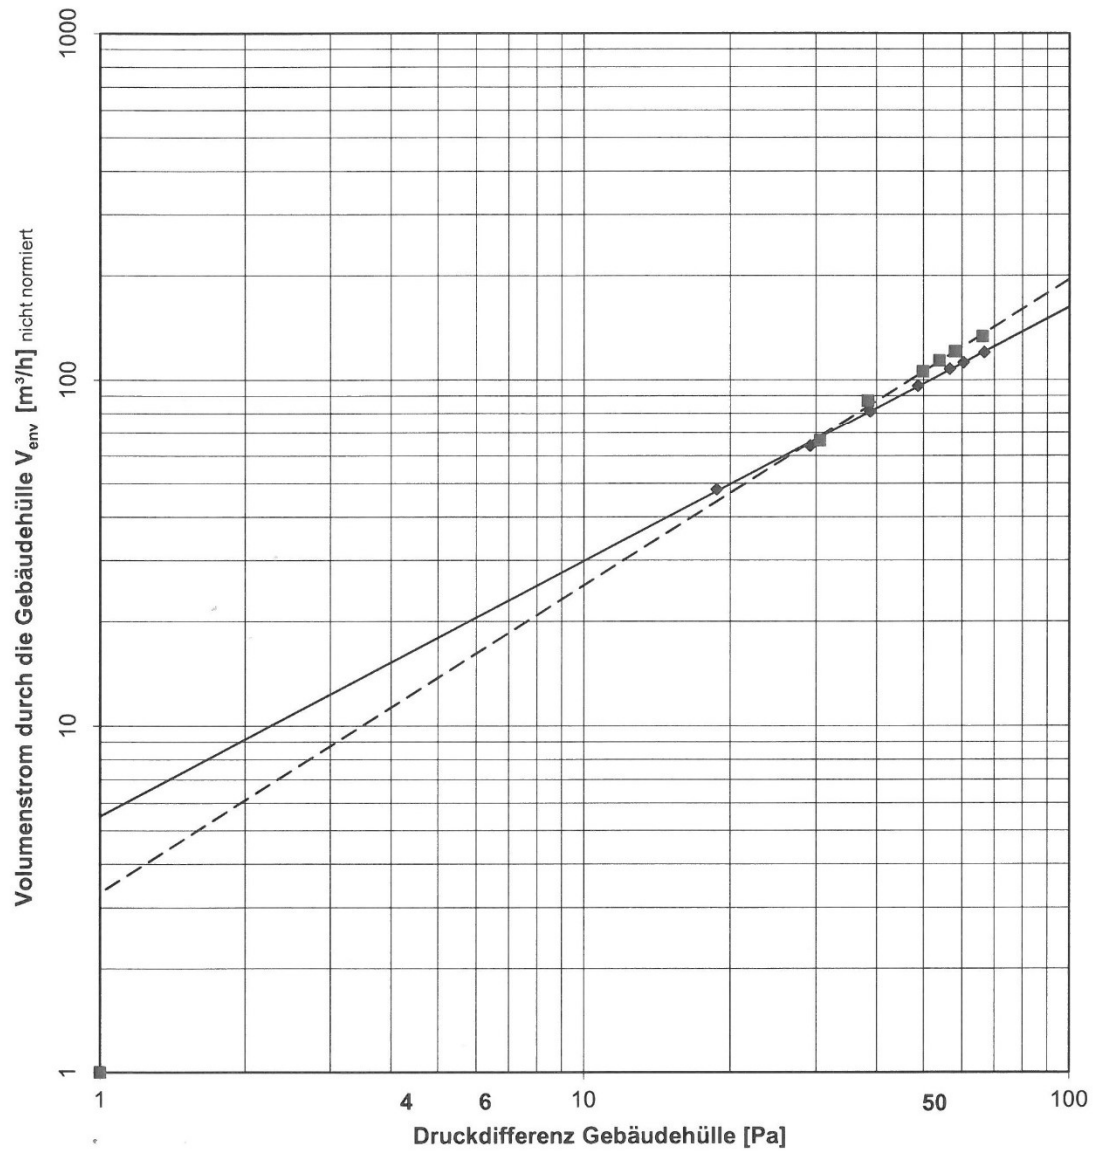
**BlowerDoor-Leckagekurve**  
**Objekt: PH Kranichstein Haus A**

Es wurden nochmals Drucktests in zwei der vier Häuser durchgeführt, alle Messergebnisse liegen nach wie vor weit unter der Passivhaus-Anforderung. Während des Tests wurden in beiden Häusern die Fenster nachgestellt und die Lippendichtungen (erstmal nach 25 Jahren) ausgewechselt. Das Ergebnis verbesserte sich in beiden Häusern nochmals signifikant und entsprach der ursprünglichen Dichtheit, wie sie kurz vor dem Einzug gemessen worden war. Damit ist gezeigt:

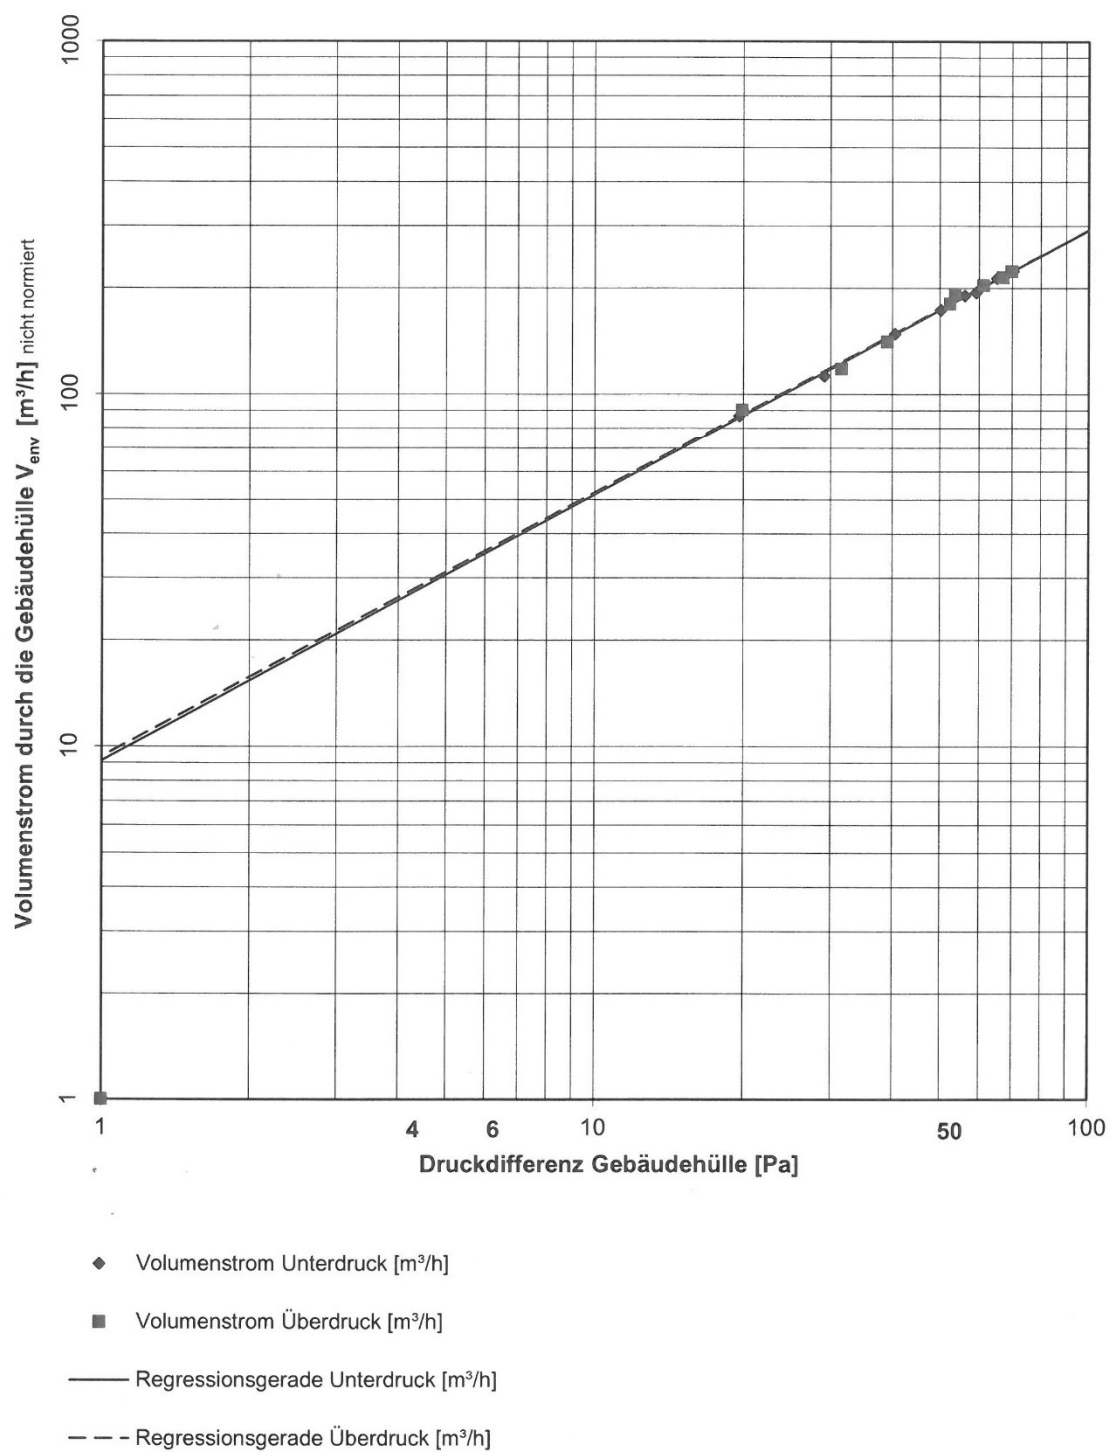
# BlowerDoor-Leckagekurve Objekt: PH Kranichstein Haus B

## 9.2.2 Prüfbericht und Messkurve der Blower Door Messung in Haus B nach dem Austausch der Fenster- und Tüрдichtungen.
